# Interrupção em Situação de Emergência

Município Barra do Choça  
ISE – 2018 - 001

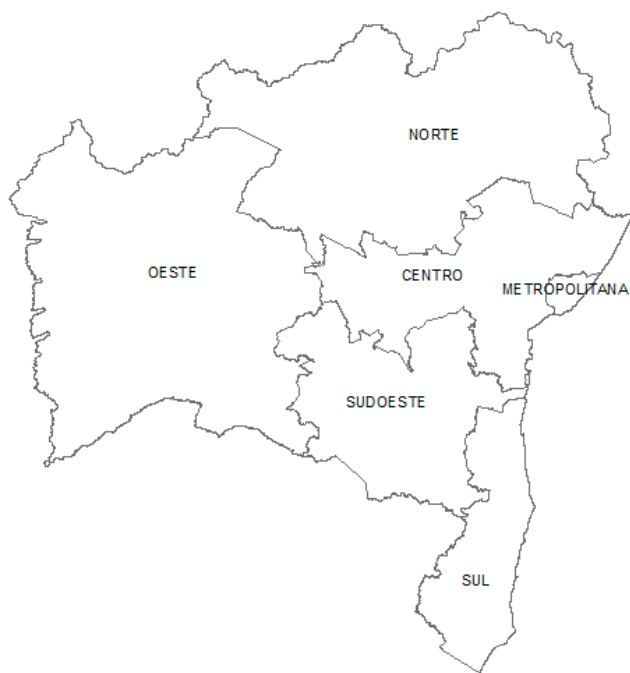
**Figura 2 - Disposição das Regionais da Coelba**

A Coelba está subdividida em seis regionais, a saber: Oeste, Norte, Centro, Sudoeste, Sul e Metropolitana. A figura 2 demonstra a disposição das regionais da Coelba, enquanto a tabela 1 traz a área de atuação de cada regional.

A regional Sudoeste atende a 763.633 clientes, ou seja, 13% dos consumidores da distribuidora Coelba. O município de Barra do Choça, que está localizado na regional Sudoeste da Bahia, possui cerca de 12 mil consumidores, o que representa aproximadamente 0,23% das unidades consumidoras da Coelba. A grande maioria dos consumidores, 85%, é residencial, porém existem clientes comerciais, industriais, de iluminação, poder e serviço público e clientes rurais.

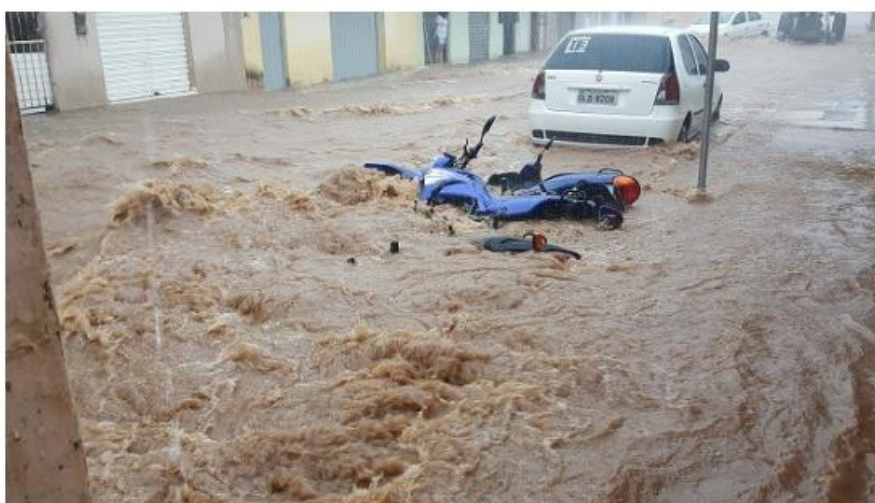
Figura 6 - Publicação na Mídia.

Uma forte chuva na tarde desta quinta-feira, 08/02, trouxe prejuízos e transtornos aos moradores de Barra do Choça. O temporal durou aproximadamente uma hora, o suficiente para provocar inundações em casas e estabelecimentos comerciais; desabamentos de casas trincadas, e carros e motos levadas pela enxurrada.
