# Interrupção em Situação de Emergência

Município Vitória da Conquista

ISE – 2018 - 002

Nesta seara, o presente documento, Relatório de Expurgo de Interrupção em Situação de Emergência de **código ISE-2018-002**, visa apresentar as evidências de um evento ocorrido na área de concessão da COELBA, bem como informações relevantes a respeito das interrupções em Situação de Emergência decorrentes dele.

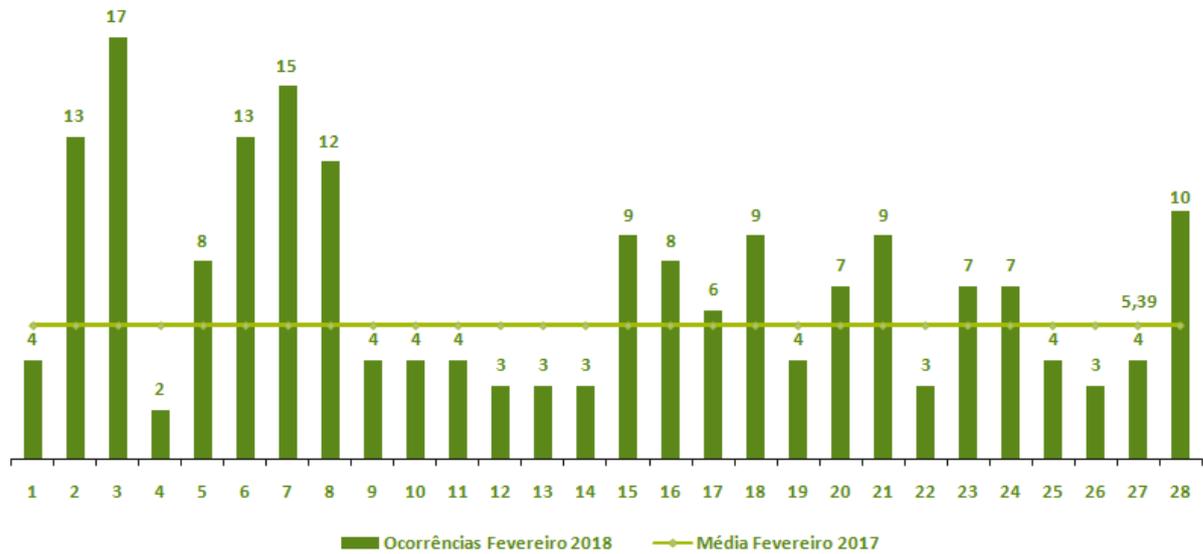
Gráfico 1 - Volume de ocorrências diário em fevereiro de 2018 no município de Vitória da Conquista

O gráfico 1 mostra o volume de ocorrências registradas diariamente ao longo de fevereiro de 2018 em comparação com o número de ocorrências médio para Vitória da Conquista no mesmo período em 2017. Em fevereiro de 2017 foram registradas 151 ocorrências no sistema Coelba, já em 2018 esse número passou para 195 ocorrências. Nos primeiros 08 dias do ano foram registradas 84 ocorrências no sistema da Coelba, ou seja, 43% do total mensal. O maior volume de ocorrências foi registrado no dia 03 de fevereiro, quando o total diário foi maior que 03 vezes a média mensal de 2017. Destaca-se o volume de ocorrências na rede Coelba muito acima da média de fevereiro do ano anterior em dias seguidos, como nos casos dos dias 02 e 03 e 06, 07 e 08.

No dia 02 de fevereiro de 2018 foram registradas 13 ocorrências das quais 10 foram causadas por chuvas, ventos ou descargas atmosféricas; em 2017, nesse mesmo dia, foram registradas 05 ocorrências, e nenhuma possuía essas causas. Cenário semelhante ocorreu no dia 03 de fevereiro de 2018: das 17 ocorrências registradas, 11 foram causadas por esses fenômenos; em 2017, foram registradas 08 ocorrências e, novamente, nenhuma foi causada por chuvas, ventos ou descargas atmosféricas. No comparativo mensal, 17% das ocorrências registradas em fevereiro de 2017 foram causadas por chuvas ou descargas atmosféricas (o que corresponde a 26 ocorrências), já em 2018 esse percentual cresceu para 23% (45 ocorrências).

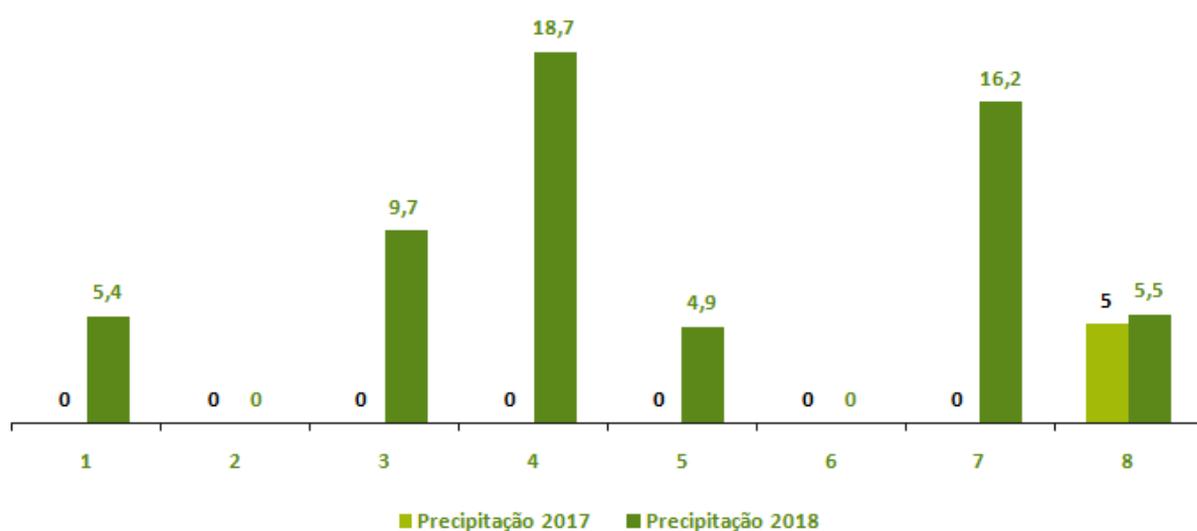
Gráfico 2 - Comparativo das chuvas 2017 e 2018 em Vitória da Conquista

De acordo com dados da Somar Meteorologia, a precipitação em Vitória da Conquista, em 2018, somou 82 mm, 6 mm a mais do que o mesmo período em 2017. As descargas atmosféricas saltaram de 446 em no segundo mês de 2017 para 749 no mesmo mês em 2018. Não apenas foram registradas mais chuvas e descargas em 2018, mas também esses fenômenos ocorreram em curto espaço de tempo: nos 07 primeiros dias de fevereiro de 2017 não foram registradas chuvas em Vitória da Conquista e no mesmo período, em 2018, choveu aproximadamente 55 mm; nos 05 primeiros dias de fevereiro de 2017 não foram registradas descargas atmosféricas e entre 06 e 08 foram registradas 250, enquanto em 2018 apenas nos 05 primeiros dias foram registradas 642 descargas, sendo 538 no dia 03. Destaca-se ainda que nos dias 01, 03, 04, 05, 07 e 08 choveu mais do que a média para fevereiro de 2017, que foi de 2,74 mm.

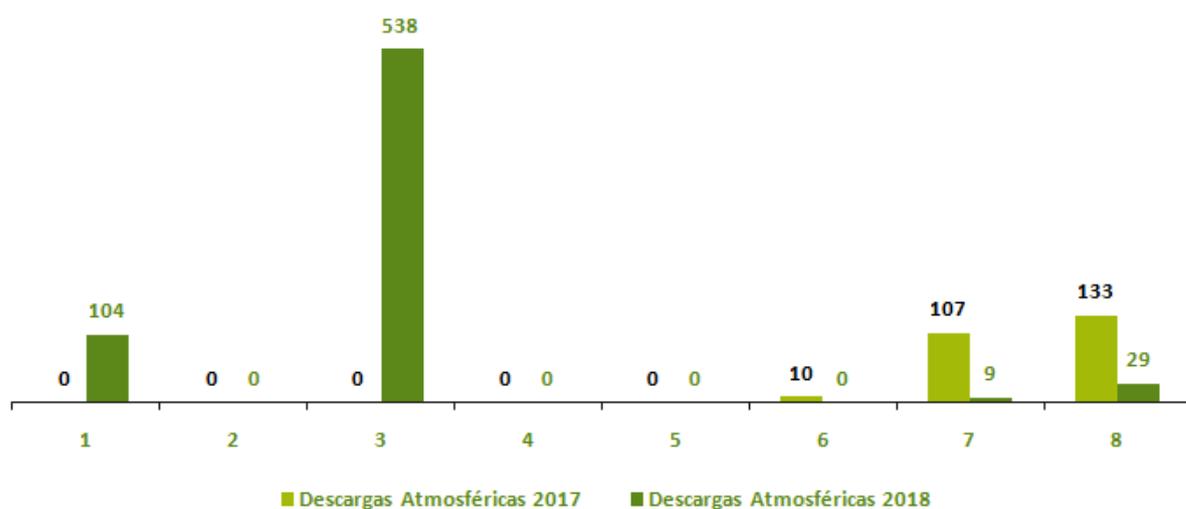
Gráfico 3 - Descargas Atmosféricas em Vitória da Conquista: comparativo do mês de fevereiro

Vitória da Conquista sofria, desde janeiro, com a alta incidência de descargas atmosféricas: apenas no mês foram registradas 10.671, sendo 5.156 no dia 31. Em 2017, não foram registradas descargas atmosféricas nesse mês. As chuvas também aumentaram de 6 mm em 2017 para 108 mm em 2018. Esses fatos comprovam que o município passou por situação anormal de chuvas e descargas no início de 2018, levando, inclusive, a declaração de Situação de Emergência pela prefeitura.

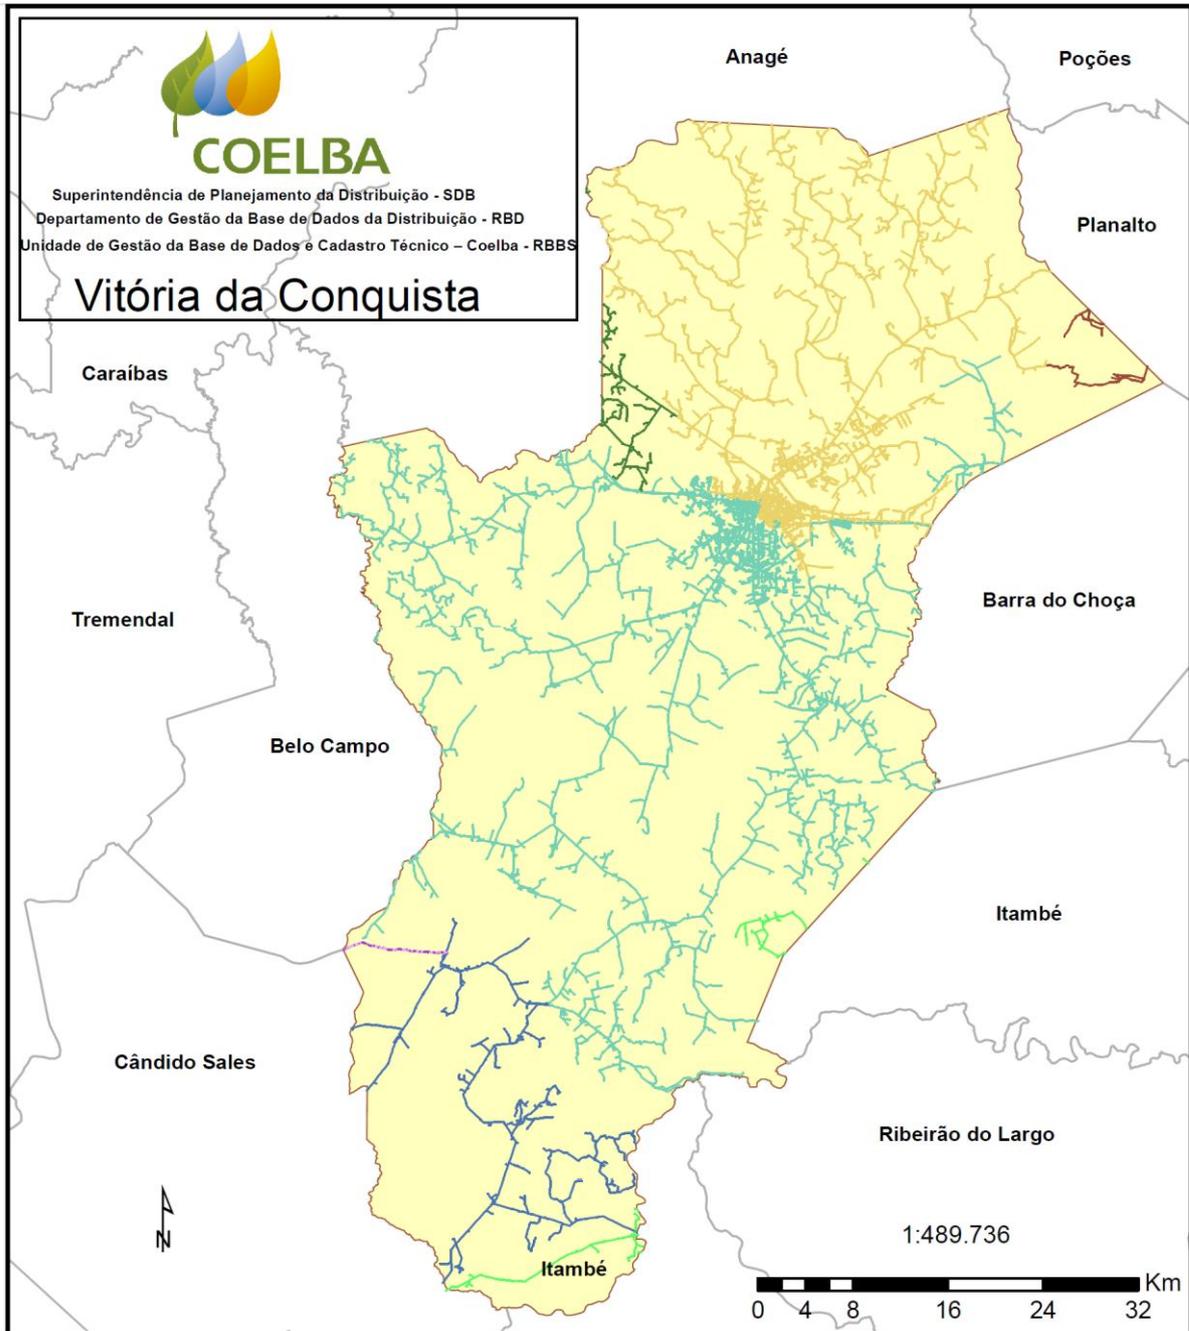
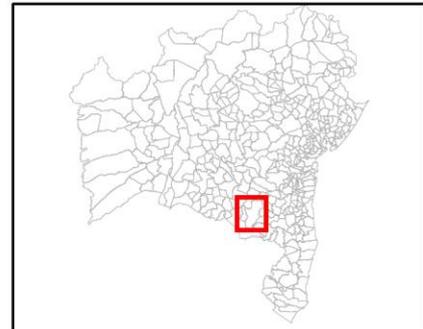
**Figura 3 - Mapa geoeletrico de Vitória da Conquista**

O mapa geoelétrico do município está demonstrado na figura 3.

- Subestação**
- ANAGE
  - ANDIROBA
  - CANDIDO SALES
  - ITAMBE
  - PATAGONIA
  - POCOES
  - PRES JANIO QUADROS
  - VITORIA DA CONQUISTA

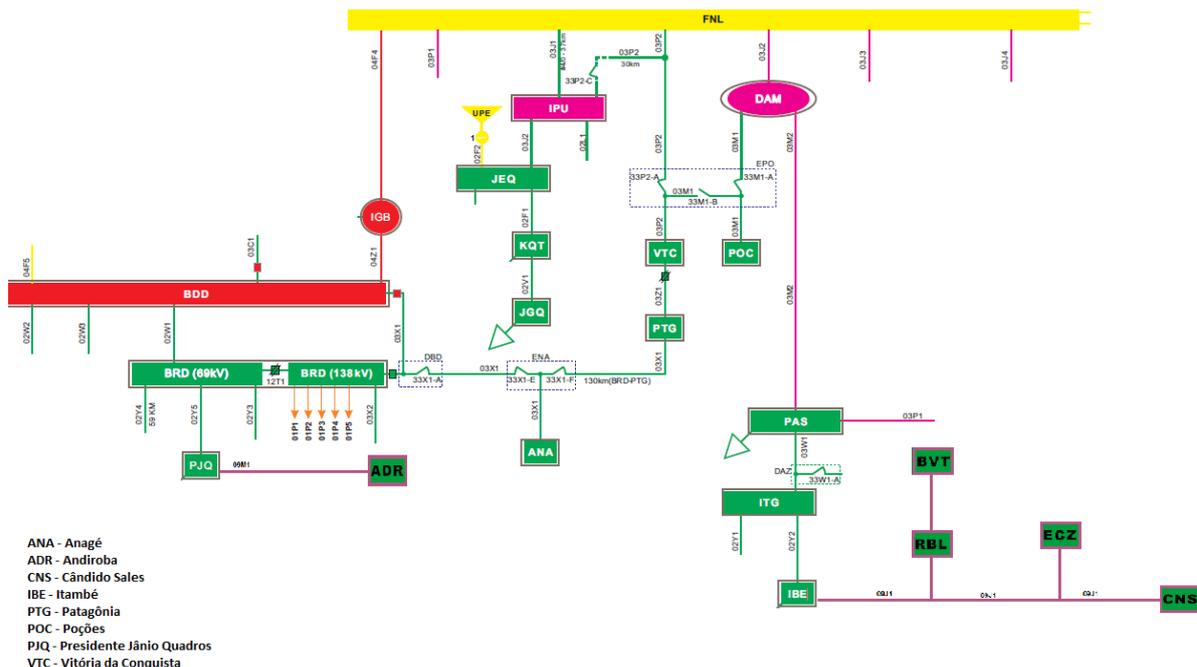
Figura 4 - Sistema de alimentação de Vitória da Conquista

O sistema de subtransmissão que atende da região de Vitória da Conquista está demonstrado no diagrama unifilar a seguir, sendo o município atendido pelas subestações Anagé (ANA), Andiroba (ADR), Cândido Sales (CNS), Itambé (IBE), Patagônia (PTG), Poções (POC), Presidente Jânio Quadros (PJQ) e Vitória da Conquista (VTC).
