RELATÓRIO DE ANÁLISE:

PERUÍBE

09012025_Peruíbe

LAUDO METEOROLÓGICO DE EVENTO CLIMÁTICO 07 a 08 de janeiro de 2025

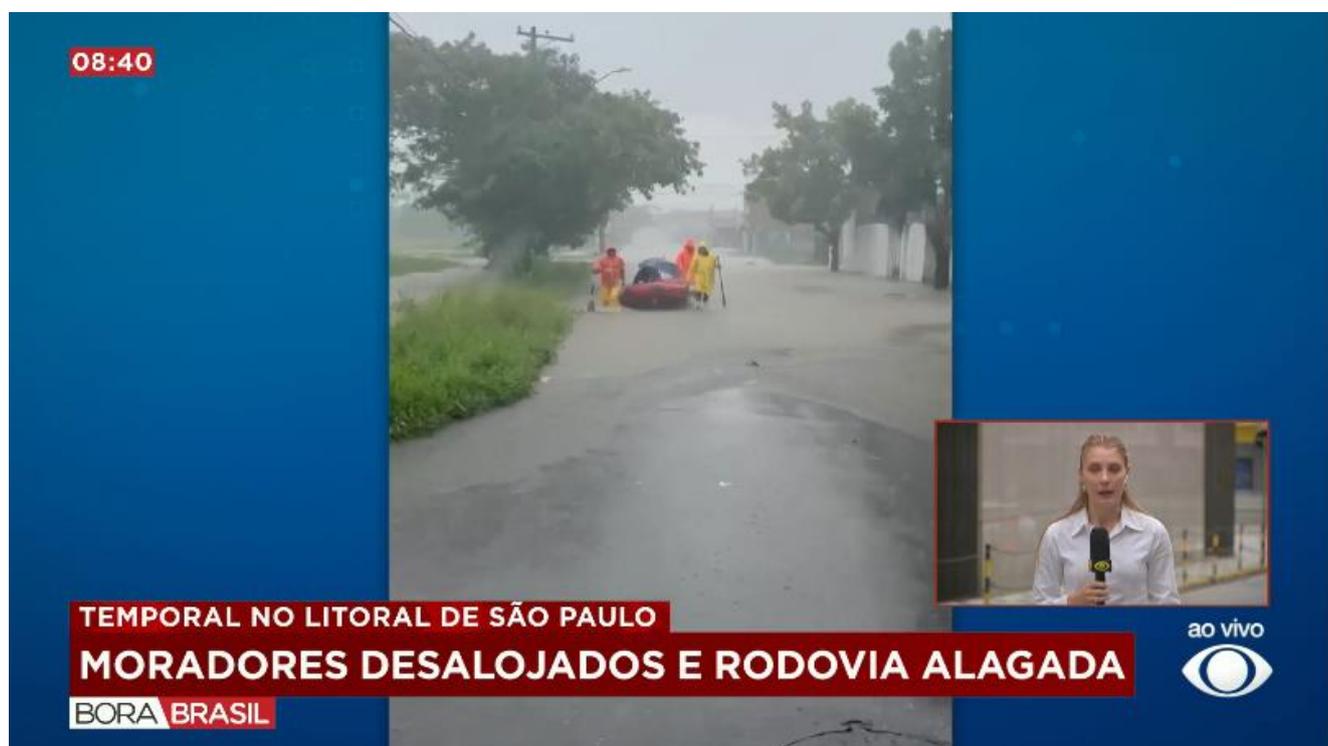
Figura 1 – Fonte G1

Além dos diversos pontos de alagamentos e mais de 200 desabrigados (Figura 1), os órgãos responsáveis (Defesa Civil e Bombeiros) trabalharam juntos para resgatar moradores que estavam ilhados (Figura 10).

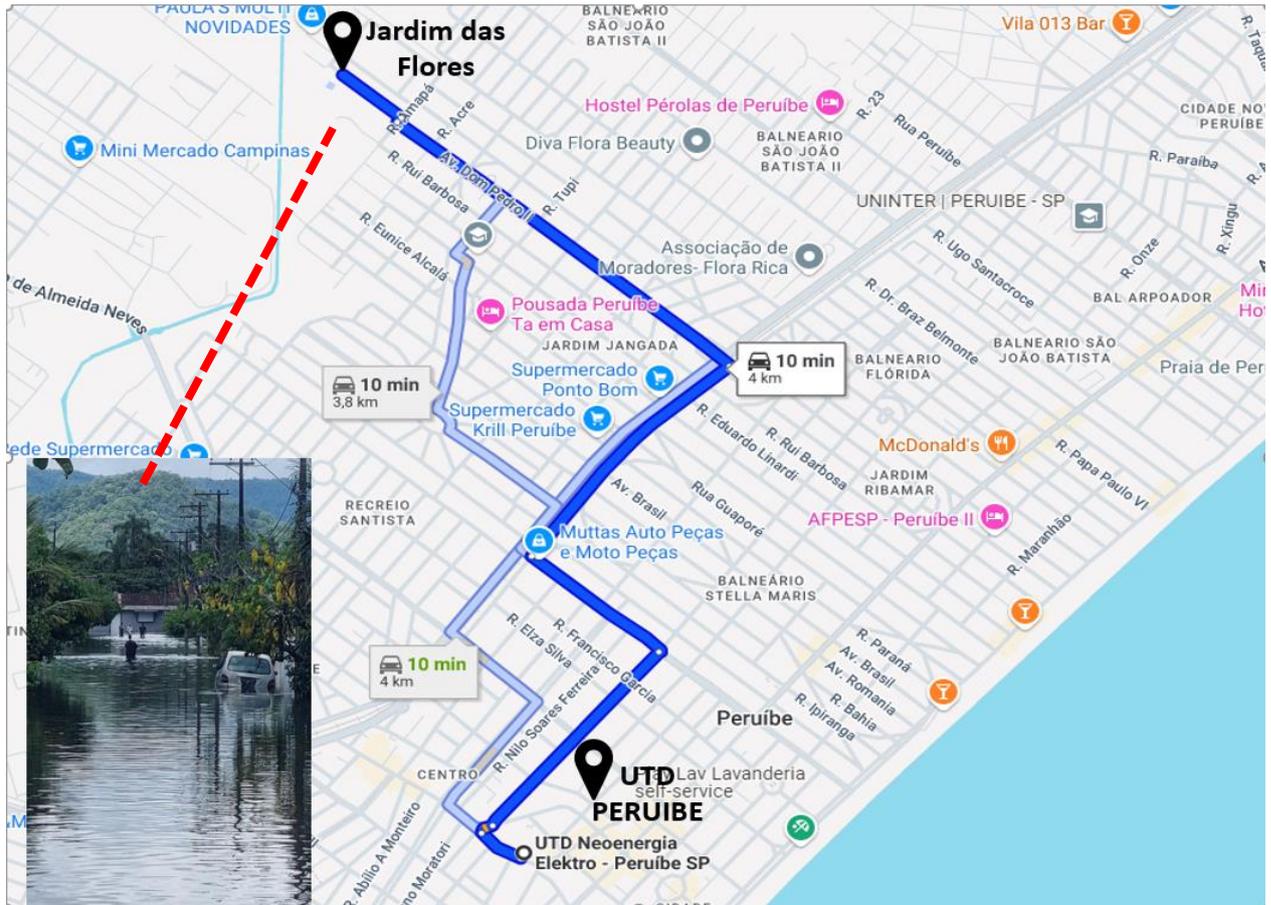
Figura 3 (Foto tirada pela equipe Neoenergia Elektro durante atendimento da Ocorrência 2025-49543)

Ocorrência 2025-49543

A energia elétrica nesse local foi desligada devido ao fato de que o alagamento chegou em um nível no qual a continuidade do fornecimento de energia elétrica no setor colocava em risco a população, sendo que o fornecimento foi restabelecido conforme houve o recuo da inundação. A atuação imediata foi impossibilitada devido às fortes chuvas terem ocasionado alagamentos impossibilitando a locomoção dos colaboradores e trazendo risco à população da área afetada (**Figuras 3 e 4**).

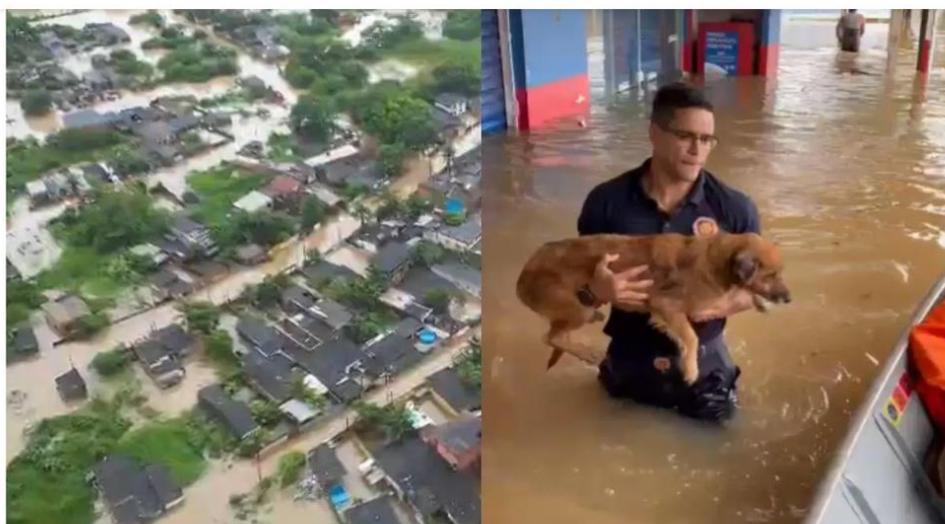
Em Perúibe, choveu 272 mm entre a madrugada de quarta-feira (8) e a manhã desta quinta-feira (9); município registra diversos pontos de alagamento (Divulgação/Defesa Civil de São Paulo)

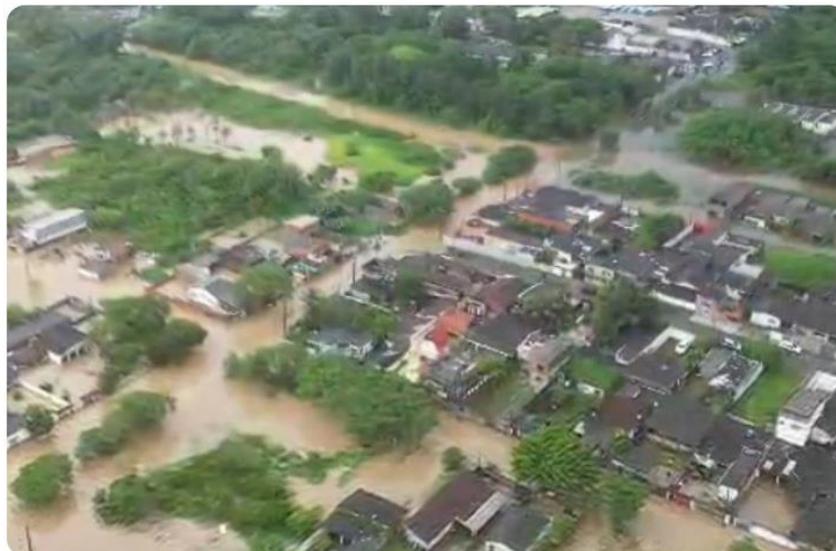
Números de desabrigados no Peruíbe chegam a 442 | Reprodução/Defesa Civil

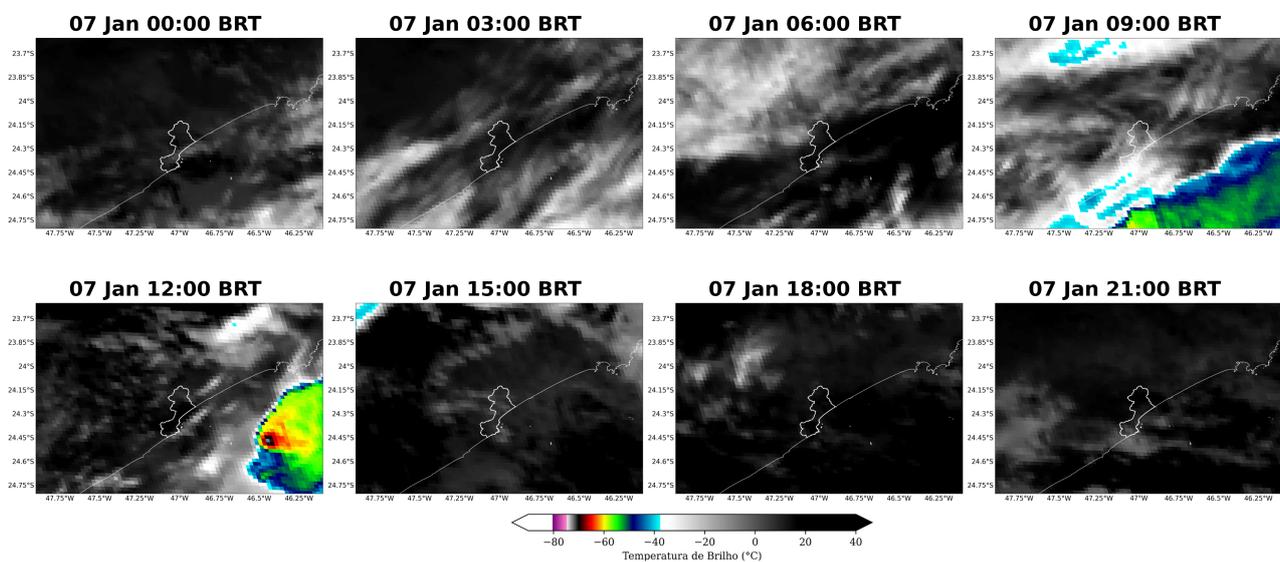
Figura 2: Imagens realçadas do satélite GOES-16 das 00 BRT até 21 BRT (a cada 3 hora) para o dia 07 janeiro de 2025.

As Figuras 2-3 apresentam as imagens do satélite GOES 16 (Canal 13) a cada 3 hora para o período de 07 a 08 de janeiro de 2025. Os tons mais quentes (amarelo, vermelho e rosa) indicam a presença de nuvens de grande desenvolvimento vertical, geralmente associadas à ocorrência de tempo severo.

Na tarde do dia 07 janeiro de 2025 (Figura 2) houve registro de nuvens rasas e médias sobre o município de Peruíbe, associadas a ocorrência de chuvas persistentes na região.

Ainda segundo o Climatempo “*Na tarde do dia 07 janeiro de 2025 (Figura 2) houve registro de nuvens rasas e médias sobre o município de Peruíbe, associadas a ocorrência de chuvas persistentes na região.*”

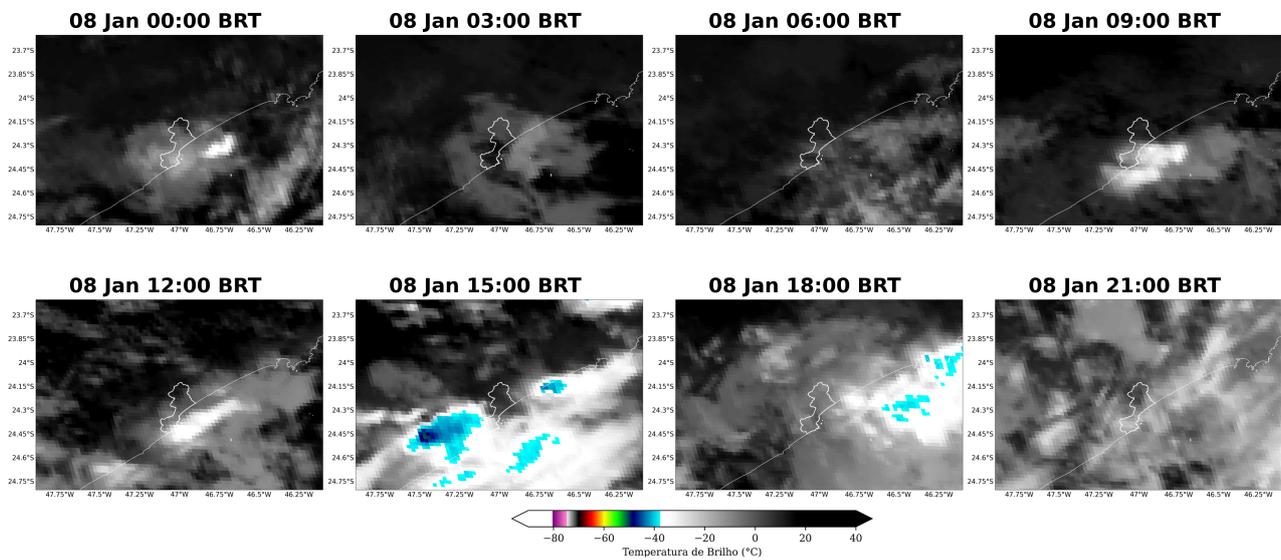
Figura 3: Imagens realçadas do satélite GOES-16 das 00 BRT até 21 BRT (a cada 3 hora) para o dia 08 janeiro de 2025.

No dia 08 janeiro de 2025 (Figura 3) nuvens médias atuaram sobre o município de Peruíbe, com potencial para causar grande acumulados de chuva, raios e rajadas de vento. Ao longo da tarde, nuvens médias associadas à chuva seguiram atuando sobre Peruíbe e sobre os municípios vizinhos.

No dia 08 janeiro de 2025 (Figura 3) nuvens médias atuaram sobre o município de Peruíbe, com potencial para causar grande acumulados de chuva, raios e rajadas de vento. Ao longo da tarde, nuvens média associadas à chuva seguiram atuando sobre Peruíbe e sobre os municípios vizinhos.” .) – página 4

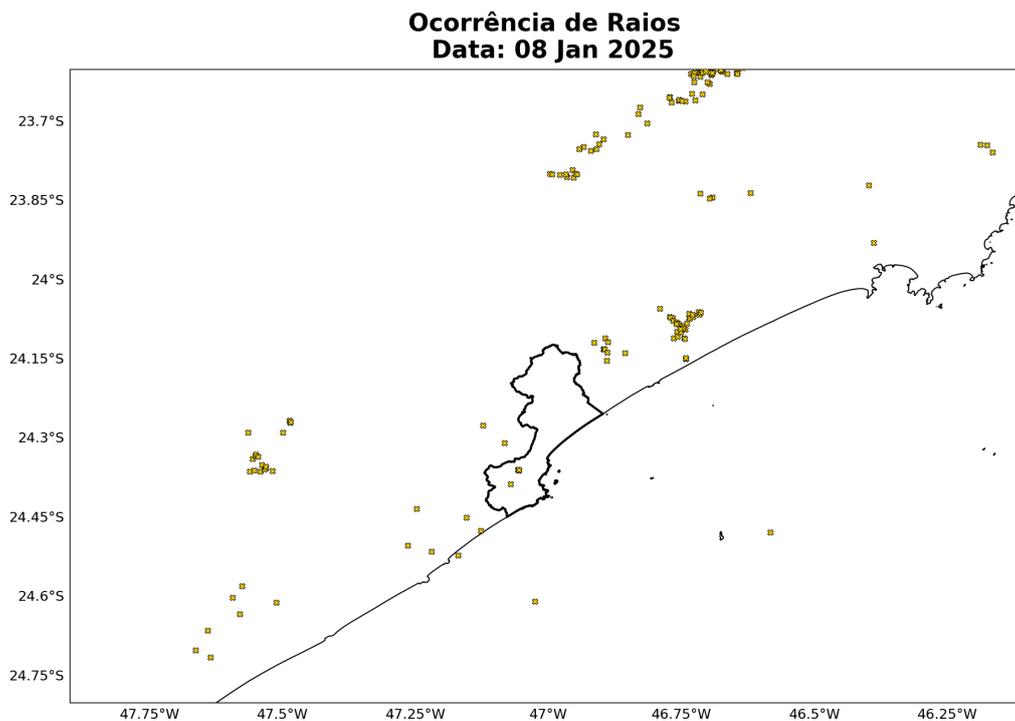
Figura 4: Densidade de descargas atmosféricas nuvem-solo detectadas pelo sistema Earth Networks no dia 08 janeiro de 2025 no município de Peruíbe.

No dia 08 janeiro de 2025 (Figura 4) nota-se a ocorrência de raios em Peruíbe e nas áreas em volta do município, ligadas as tempestades registradas ao longo do dia.

A Tabela 1 indica o total de raios no município de Peruíbe. Foram registrados 4 raios no dia 08 janeiro de 2025.

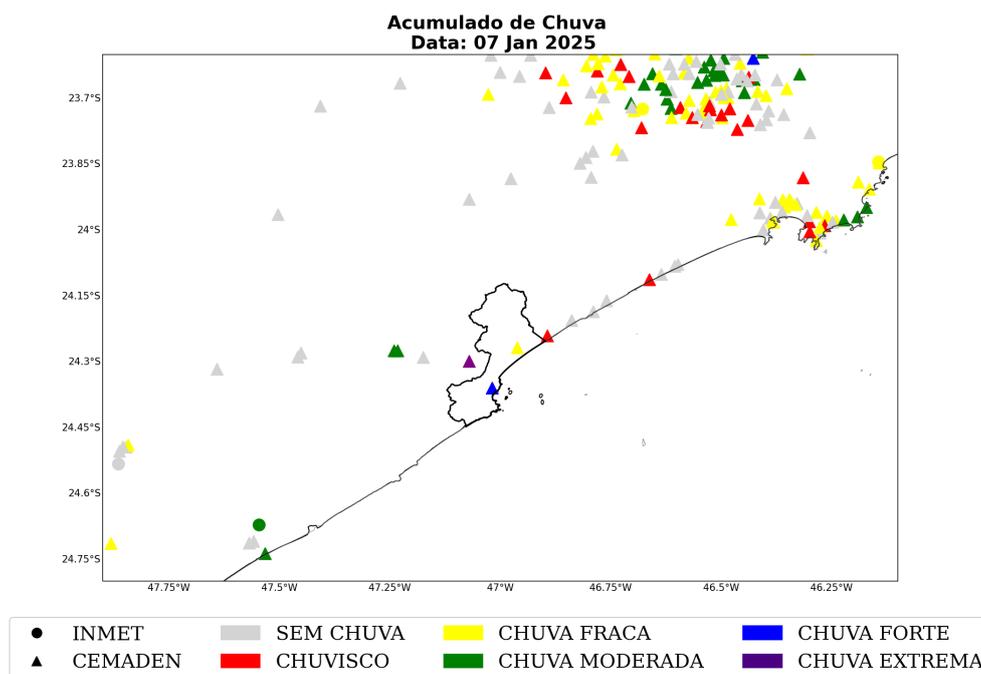
Figura 5: Acumulado de precipitação sobre o município Peruíbe e sobre os municípios circunvizinhos para o dia 07 janeiro de 2025 baseado nas estações meteorológicas do INMET e CEMADEN.

No dia 07 janeiro de 2025 (Figura 5), houve registro de chuva forte em Peruíbe. Além disso, uma estação localizada a menos de 1 km de Peruíbe, localizada em Itariri, registrou chuva extrema.

Às páginas do relatório emitido pelo Climatempo constata-se que “*No dia 07 janeiro de 2025 (Figura 5), houve registro de chuva forte em Peruíbe. Além disso, uma estação localizada a menos de 1 km de Peruíbe, localizada em Itariri, registrou chuva extrema.*”

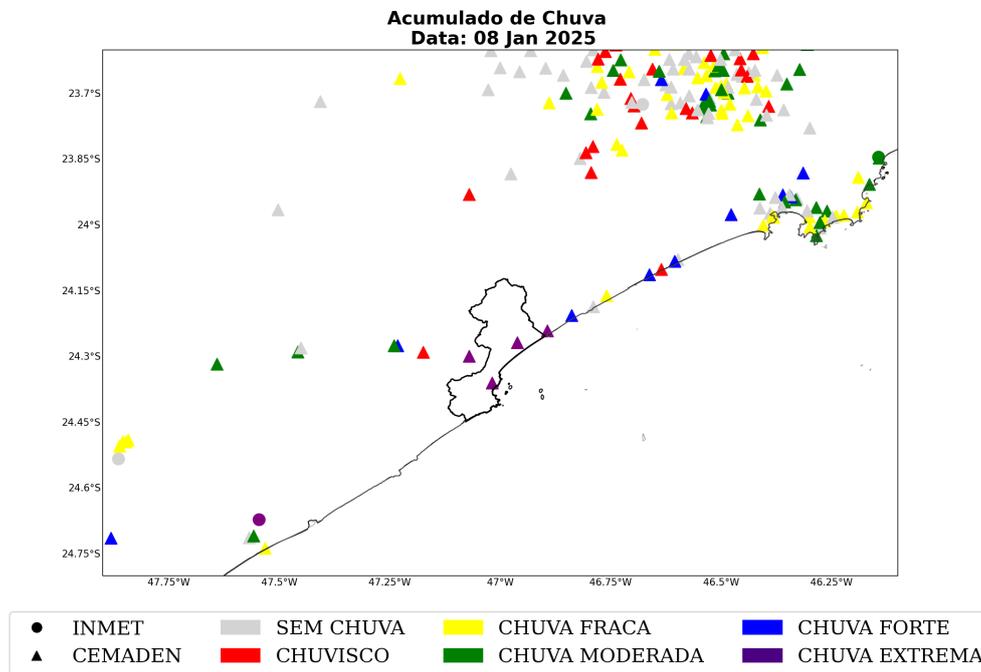
Figura 6: Acumulado de precipitação sobre o município Peruíbe e sobre os municípios circunvizinhos para o dia 08 janeiro de 2025 baseado nas estações meteorológicas do INMET e CEMADEN.

No dia 08 janeiro de 2025 (Figura 6), todas as estações no município de Peruíbe e nas áreas em torno registraram chuvas extremas.

No dia 08 janeiro de 2025 (Figura 6), todas as estações no município de Peruíbe e nas áreas em torno registraram chuvas extremas.

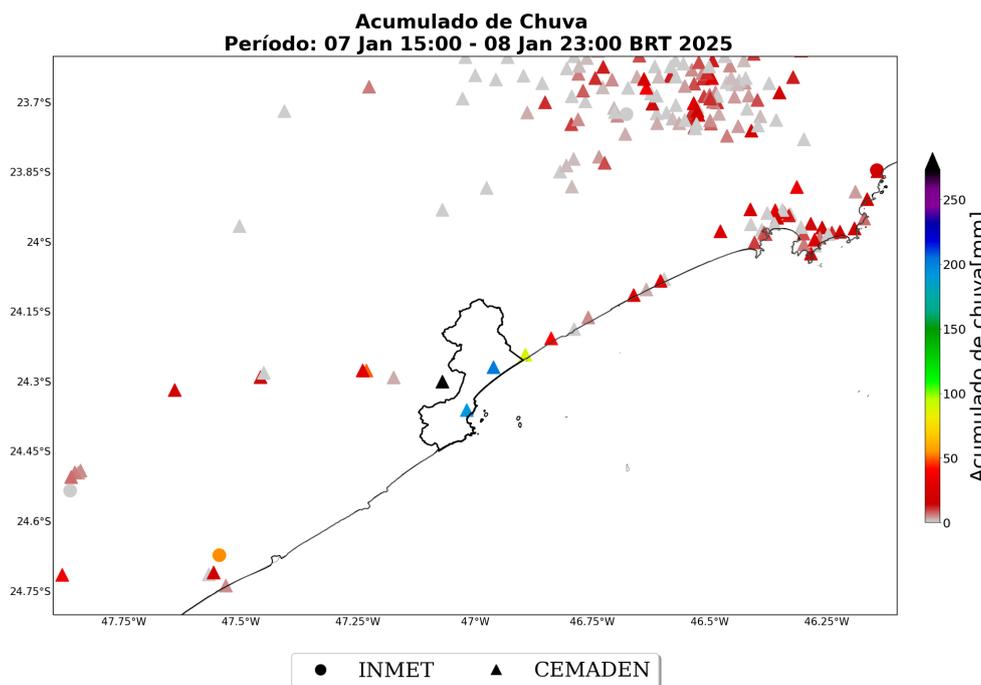
Figura 7: Acumulado de precipitação sobre o município Peruíbe e sobre os municípios circunvizinhos para o período de 07 a 08 de janeiro de 2025 baseado nas estações meteorológicas do INMET e CEMADEN.

Os acumulados de chuva para o evento de 07 a 08 de janeiro de 2025 (Figura 7) no município de Peruíbe ultrapassaram os 200 mm.

A Tabela 2 mostra a chuva acumulada no período de 07 a 08 de janeiro de 2025 na área sob concessão da Neoenergia-Elektro. O acumulado de chuva atingiu o valor de 273 mm Itariri, localizado a menos de 1 km de Peruíbe. Além disso, em Peruíbe houve registro 203 mm de chuva em menos de 2 dias.

Os acumulados de chuva para o evento de 07 a 08 de janeiro de 2025 (Figura 7) no município de Peruíbe ultrapassaram os 200 mm.”

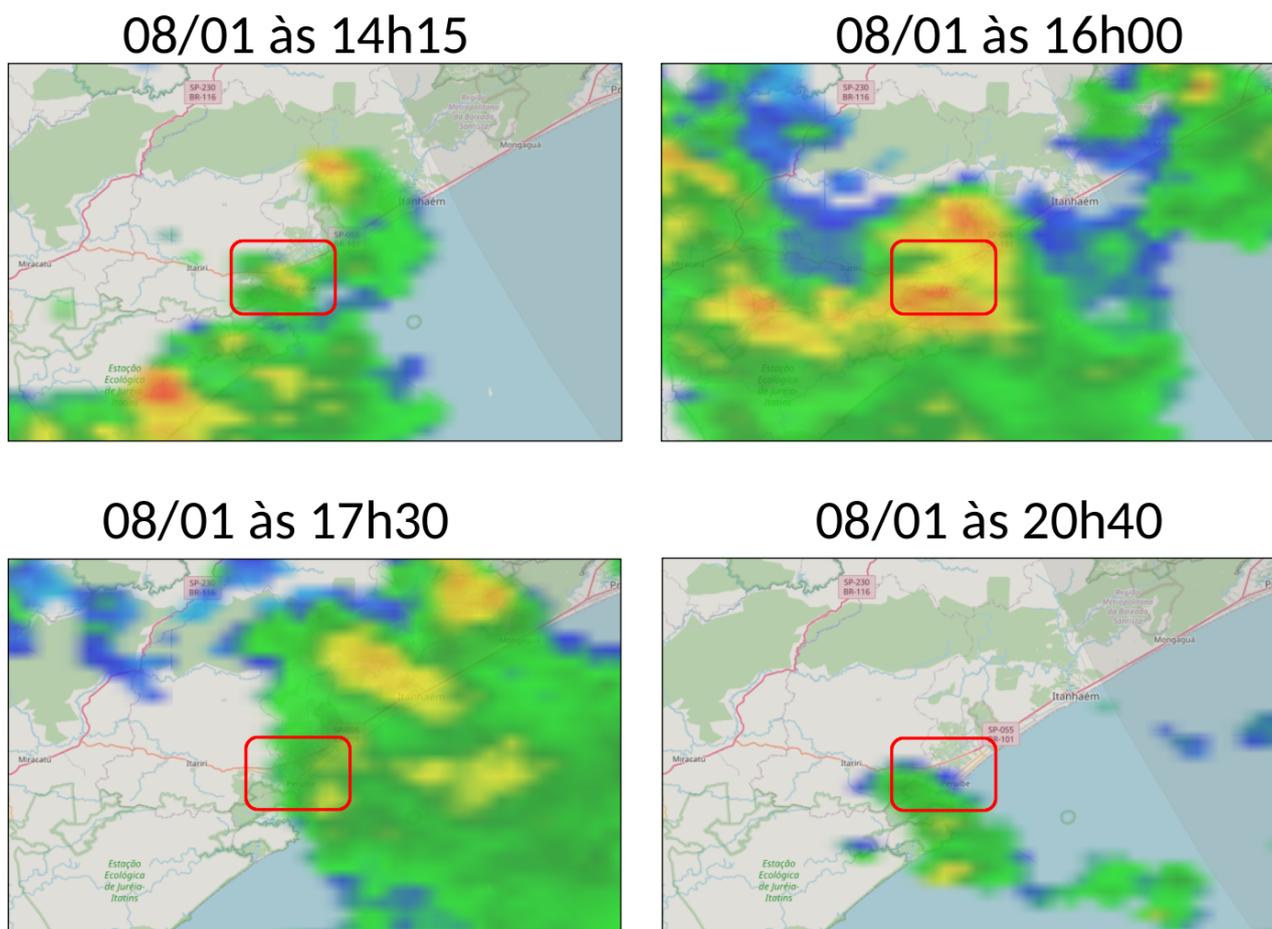
Figura 8: Imagens dos radares meteorológicos de São Paulo, proveniente da REDEMET, o qual apresenta a refletividade (dBZ) e estimativa de precipitação, para o dia 08 janeiro de 2025. O retângulo em vermelho marca a localização do município de Peruíbe. Fonte: REDEMET.

A Figura 8 evidencia a abrangência e intensidade do evento de chuva sobre toda a área de concessão da Neoenergia-Elektro. Destaca-se as chuvas fortes e persistentes observadas ao longo de todo o dia 08 janeiro de 2025 sobre o município de Peruíbe.
