I. Código único do relatório;

19022023_Natividade da Serra

III. Descrição detalhada do evento, incluindo mapa geelétrico e diagrama unifilar da região afetada;

XVI. Registros diversos que evidenciem a classificação das interrupções no inciso iii do item 5.6.2.2, permitindo identificar a causa, a abrangência e os danos causados pelo evento à rede e às áreas atingidas, como imagens

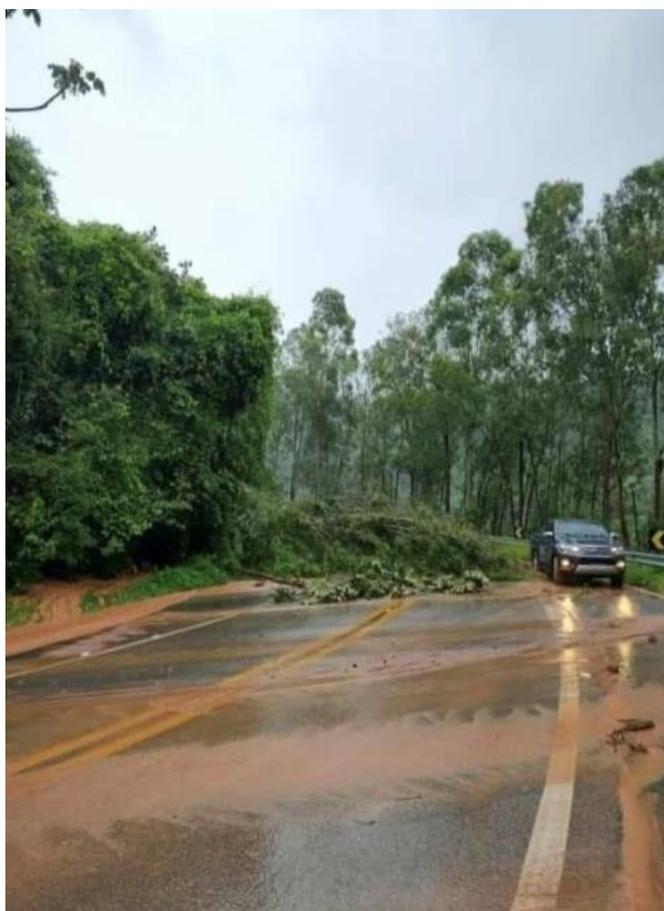
Figura 2 – Reportagem de Internet

Neste momento na Rodovia Otacílio Fernandes da Silva ,tanto para quem chega a Natividade da Serra sp , e quem sai atenção Barreiras na altura do Km 5 ,Bairro do morro grande .

Os condutores estão trafegando apenas pelo acostamento da rodovia . Devido as forte chuvas desse domingo aconteceu deslizamento de barreiras nesse local.

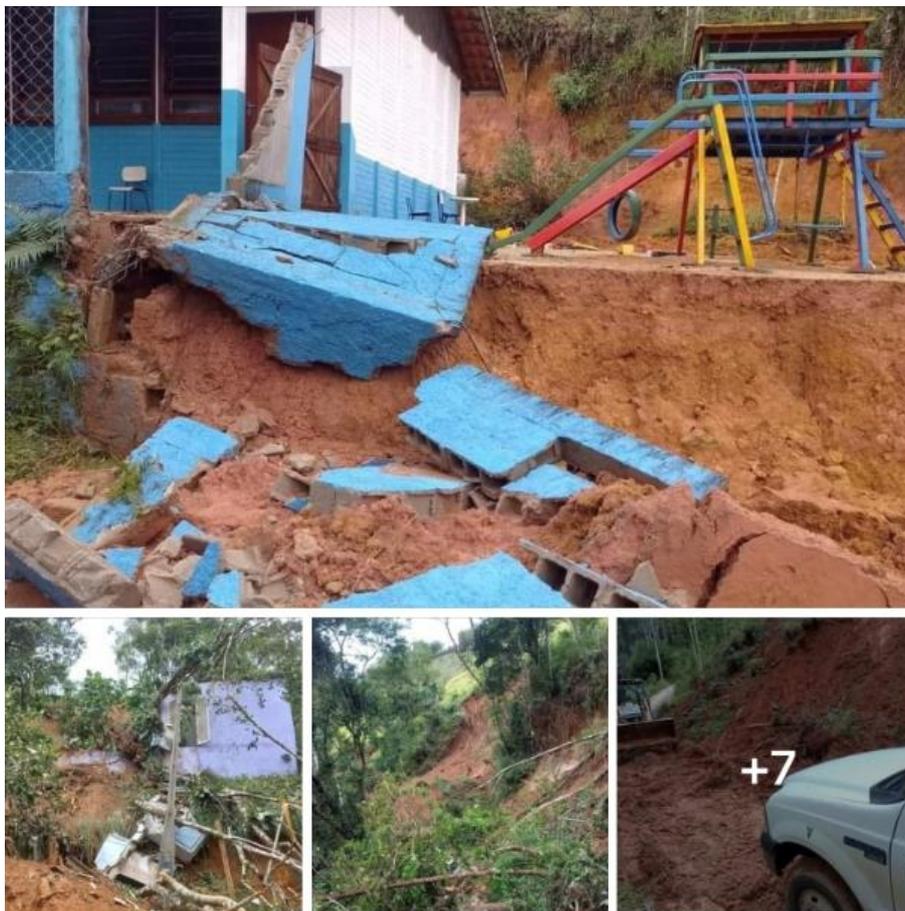
Figura 3 – Reportagem de Internet

Natividade da Serra também foi bastante afetada com as fortes chuvas desse final de semana. Apesar dos prejuízos, ninguém ficou ferido, a prefeitura pede aos moradores um pouco de paciência, pois estão fazendo todo o possível para fazer a limpeza e liberar as estradas.

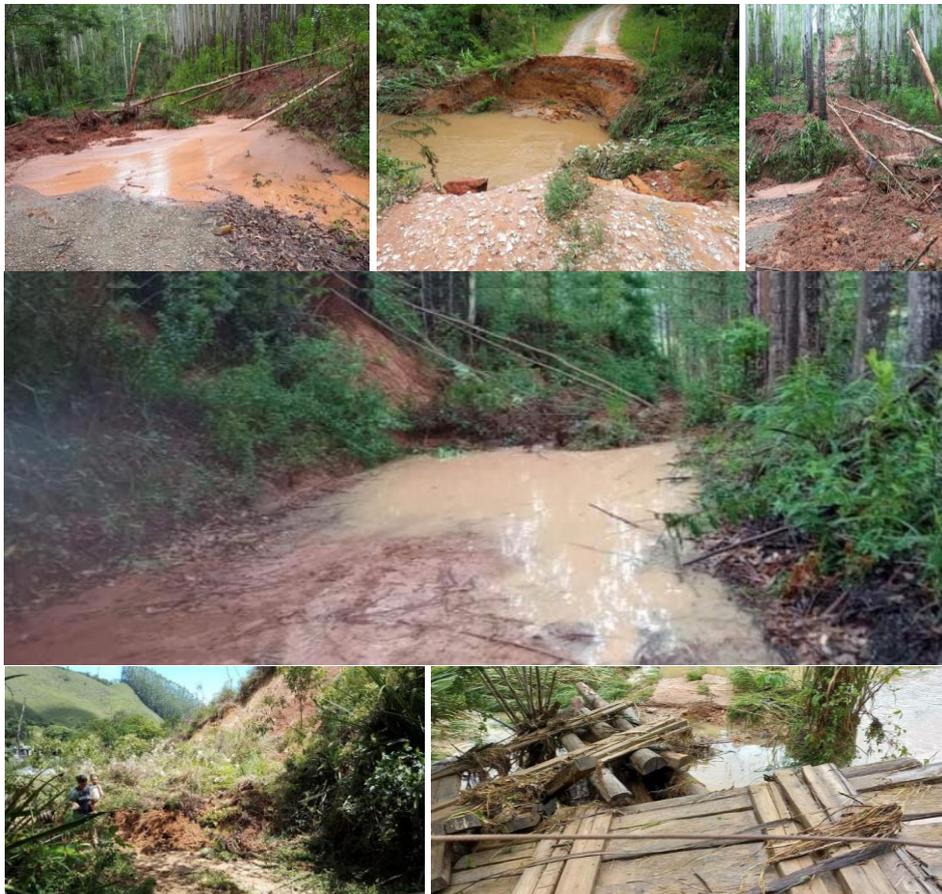
Figura 4 – Acesso impedido – OC. 2023-228827

Graças ao bom DEUS não tivemos nenhuma vítima fatal!
Os prejuízos materiais foram enormes, ao menos 12 bairros ainda estão incomunicáveis!
Continuaremos firmes no trabalho até resolvermos todos os problemas!
Obrigado a todos que estão nos ajudando e peço somente um pouco de paciência a população atingida, nossas equipes estão fazendo todo o possível.

Essa ocorrência atingiu os bairros, Santa Margarida, Martins, Bom Sucesso, Pararaca, Pouso Altinho, Pachi e Bairro Alto tendo início no dia 19/02/2022 às 05h43min. A atuação imediata foi impossibilitada devido às fortes chuvas terem ocasionado interdição da estrada na altura do bairro Pouso Altinho, devido deslizamentos de terras e alagamentos na região. (figura 4 do item XVI).
O mapa geoeletrico na figura 5 do item XVI.

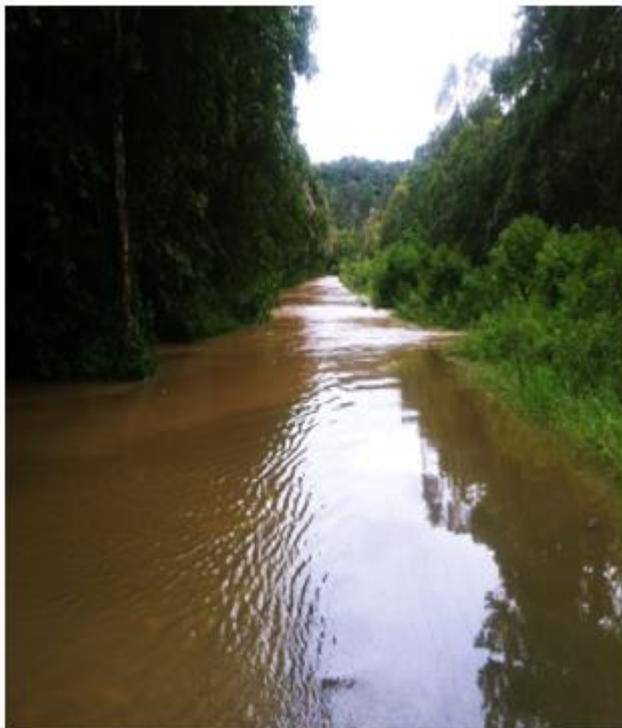
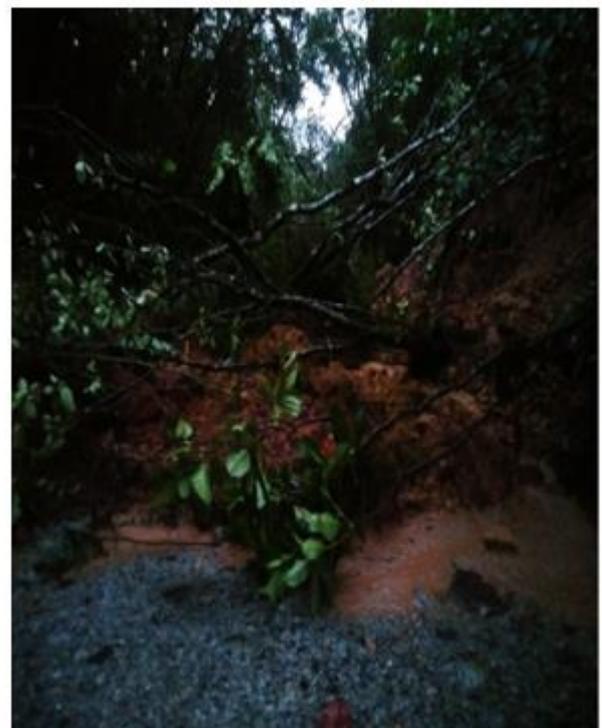
Figura 6 – Acesso impedido – OC. 2023-228723

Essa ocorrência atingiu os bairros, Pouso Frio, Favorita, Pouso Alto e Rio Negro, tendo início no dia 19/02/2023 às 03h20min. A atuação imediata foi impossibilitada devido às fortes chuvas terem ocasionado interdição da estrada na altura do bairro Rio Negro, devido deslizamentos de terras e alagamentos na região. (figura 6 do item XVI).
O mapa geoeletrico na figura 7 e 8 do item XVI.

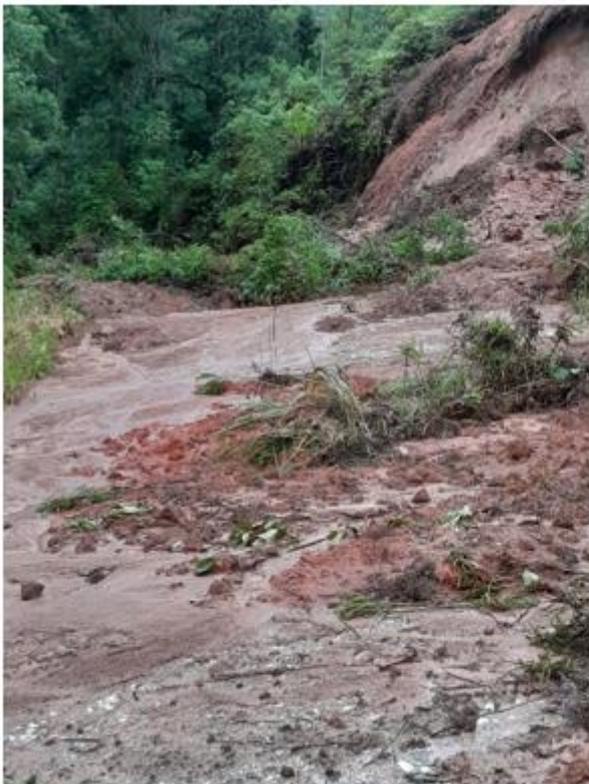
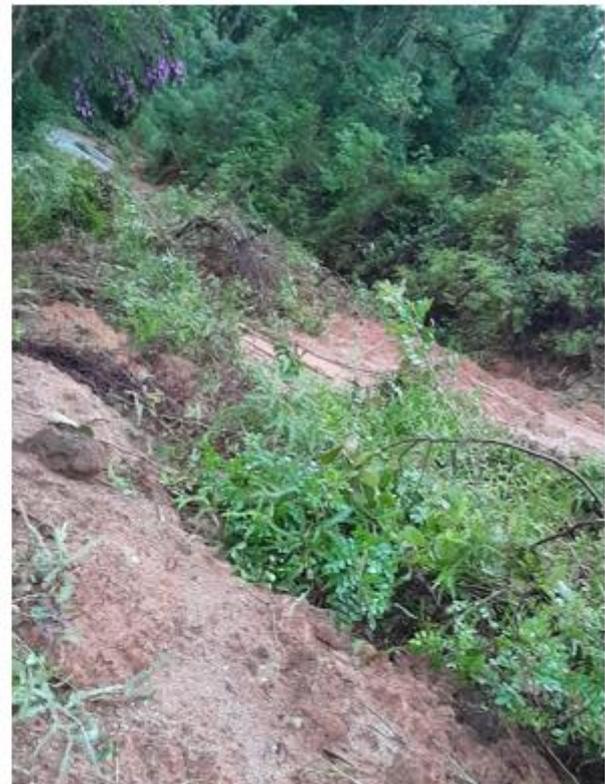
Figura 9 – Acesso impedido – OC. 2023-228623

Essa ocorrência atingiu os bairros Ribeirão, Palmeiras, Pinheiros, Barra e Cachoeira Grande, tendo início no dia 19/02/2023 às 00h38min. A atuação imediata foi impossibilitada devido às fortes chuvas terem ocasionado deslizamentos de terras e quedas de árvores de grande porte sobre a rede elétrica no local que não permitiu acesso para atendimento. (figura 9 do item XVI).
O mapa geoeletrico na figura 10 do item XVI.

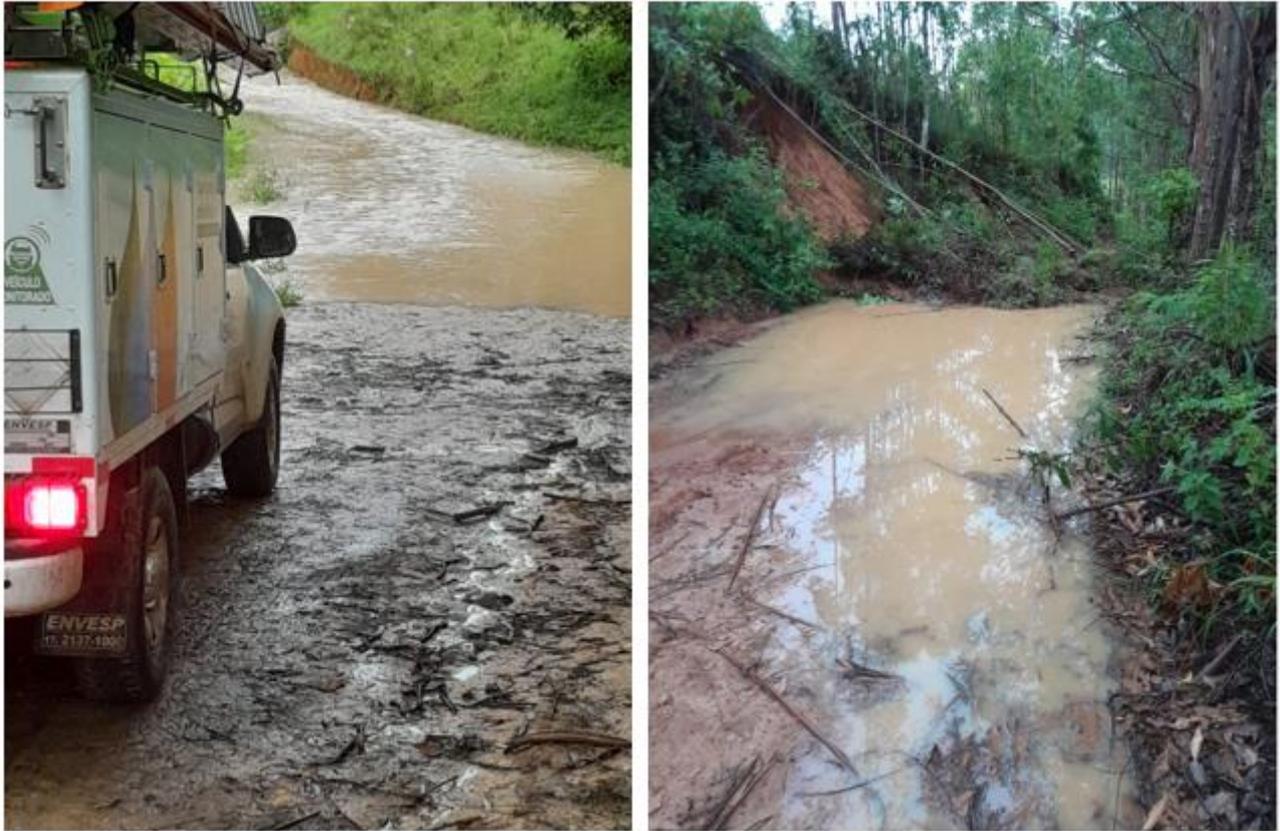
Figura 11 – Impedimento de acesso - OC. 2023-228712

Essa ocorrência atingiu os bairros Monte Alegre, Pedregulho, Rio Manso, Lagoinha e Laranjal, tendo início no dia 19/02/2023 às 02h51min. A atuação imediata foi impossibilitada devido às fortes chuvas terem ocasionado interdição da estrada na altura do bairro Lagoinha, devido deslizamentos de terra na região e alagamentos nos acessos aos bairros. (figura 11 do item XVI).
O mapa geoeletrico na figura 12 do item XVI.

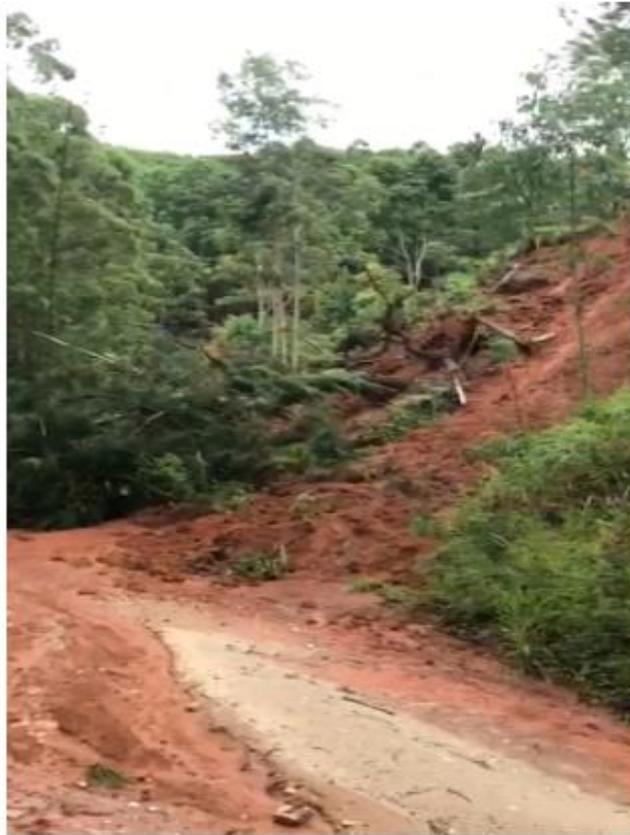
Figura 13 – Impedimento de acesso - 2023-228674

Essa ocorrência atingiu os bairros Santa Cruz, Gomes, Rio do Peixe e Ribeirão, tendo início no dia 19/02/2023 às 02h00min. A atuação imediata foi impossibilitada devido às fortes chuvas terem ocasionado interdição da estrada na altura do bairro Gomes, devido deslizamentos de terra e quedas de árvores de grande porte sobre a rede elétrica no local que não permitiu acesso para atendimento. (figura 13 do item XVI).
O mapa geoeletrico na figura 14 do item XVI.

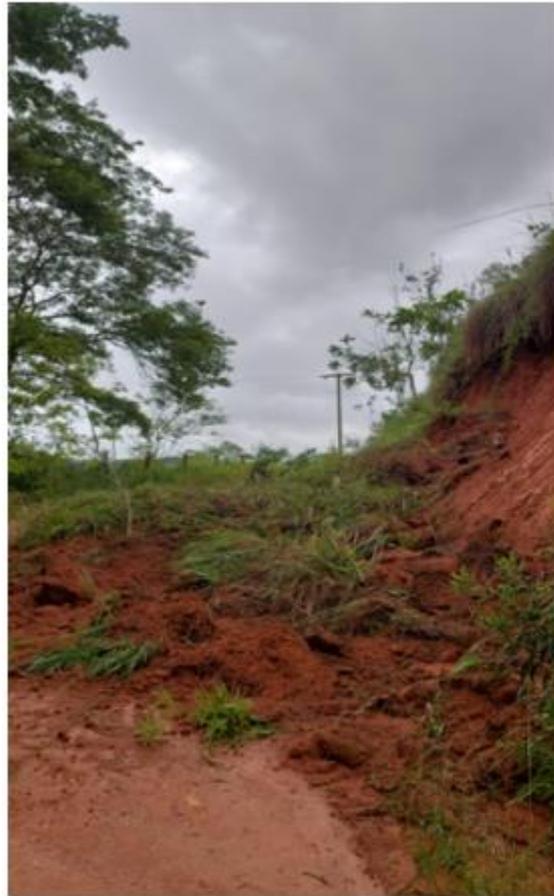
Figura 15 – Impedimento de acesso - OC. 2023-228646

A ocorrência atingiu os bairros Cachoeirinha e Pouso Altinho, tendo início no dia 19/02/2023 às 01h14min. A atuação imediata foi impossibilitada devido às fortes chuvas terem ocasionado interdição da estrada na altura do bairro Pouso Altinho, devido deslizamentos de terra na estrada de acesso à região. (figura 15 do item XVI).
O mapa geoeletrico na figura 16 do item XVI.

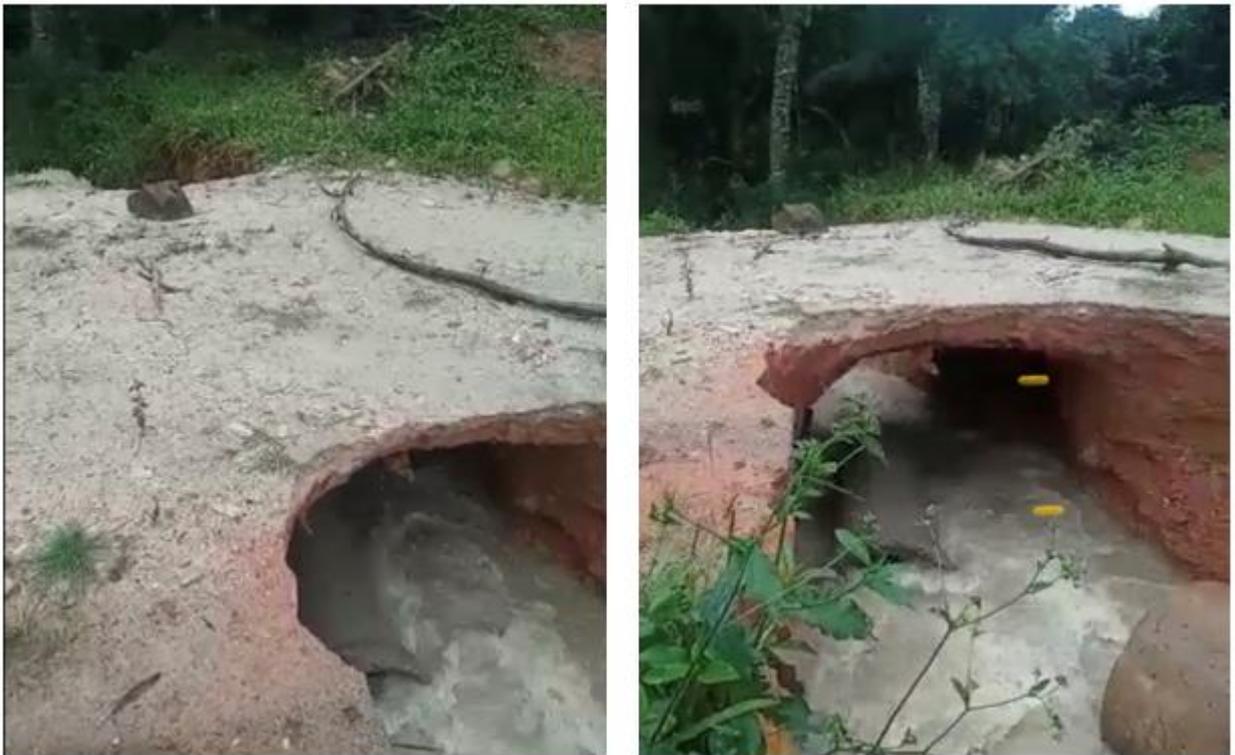
Figura 17 – Impedimento de acesso - OC. 2023-228709

Essa ocorrência atingiu os bairros Remédios, Sete Pinheiros, Porto e Barro Branco, tendo início no dia 19/02/2023 às 02h46min. A atuação imediata foi impossibilitada devido às fortes chuvas terem ocasionado erosões que obstruíram as vias de acesso (figura 17 do item XVI).
O mapa geoeletrico na figura 18 do item XVI.

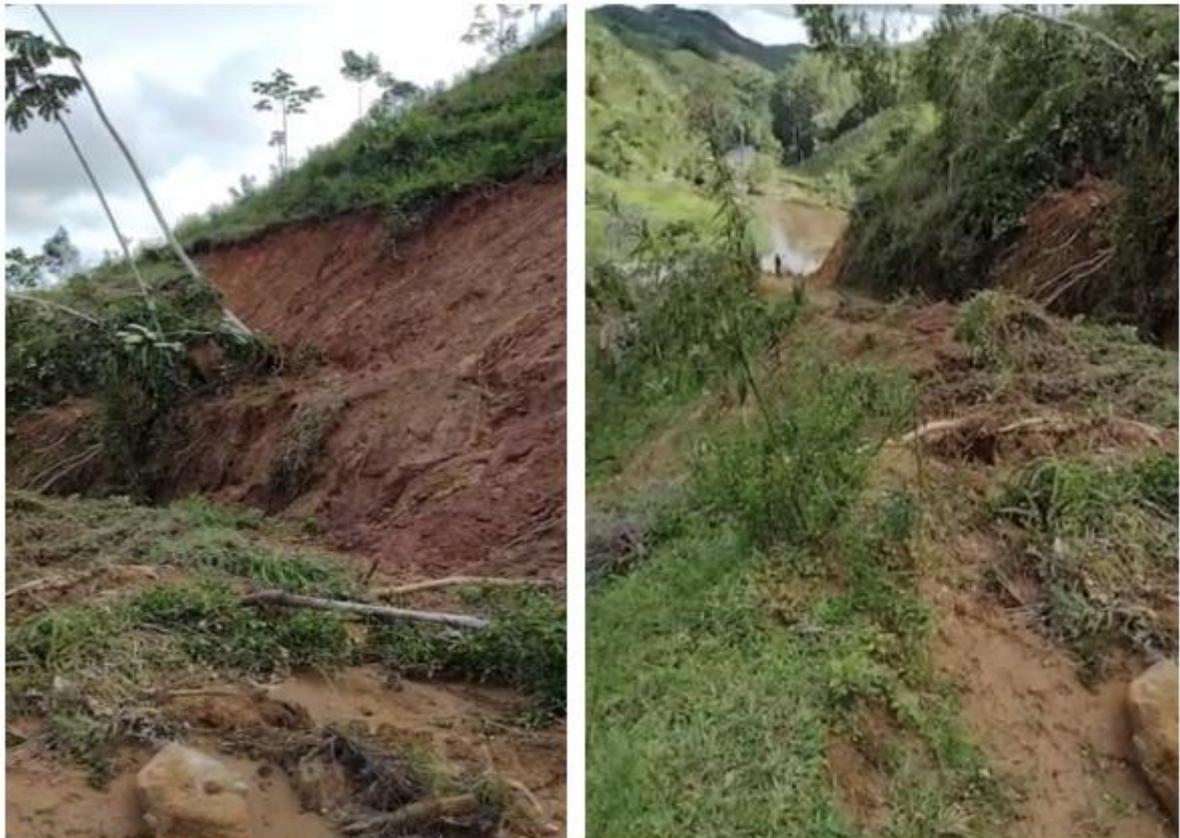
Figura 19 – Impedimento de acesso - OC. 2023-228891

Essa ocorrência atingiu os bairros Vargem Grande, dos Dias e Rio do Peixe, tendo início no dia 19/02/2023 às 06h27min. A atuação imediata foi impossibilitada devido às fortes chuvas terem ocasionado interdição da estrada na altura do bairro Rio do Peixe, devido deslizamentos de terra e quedas de barreiras na região. (figura 19 do item XVI).

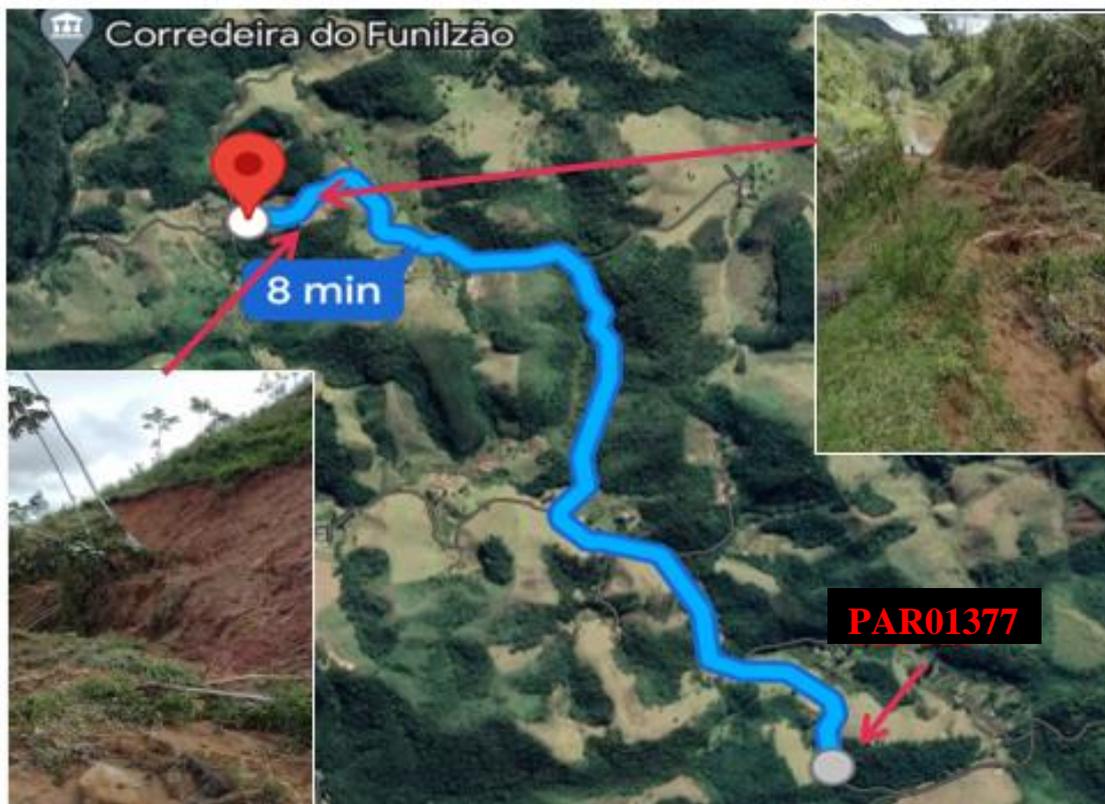
Figura 20 – Mapa Geométrico – OC. 2023-228891

O mapa geoeletrico na figura 20 do item XVI.

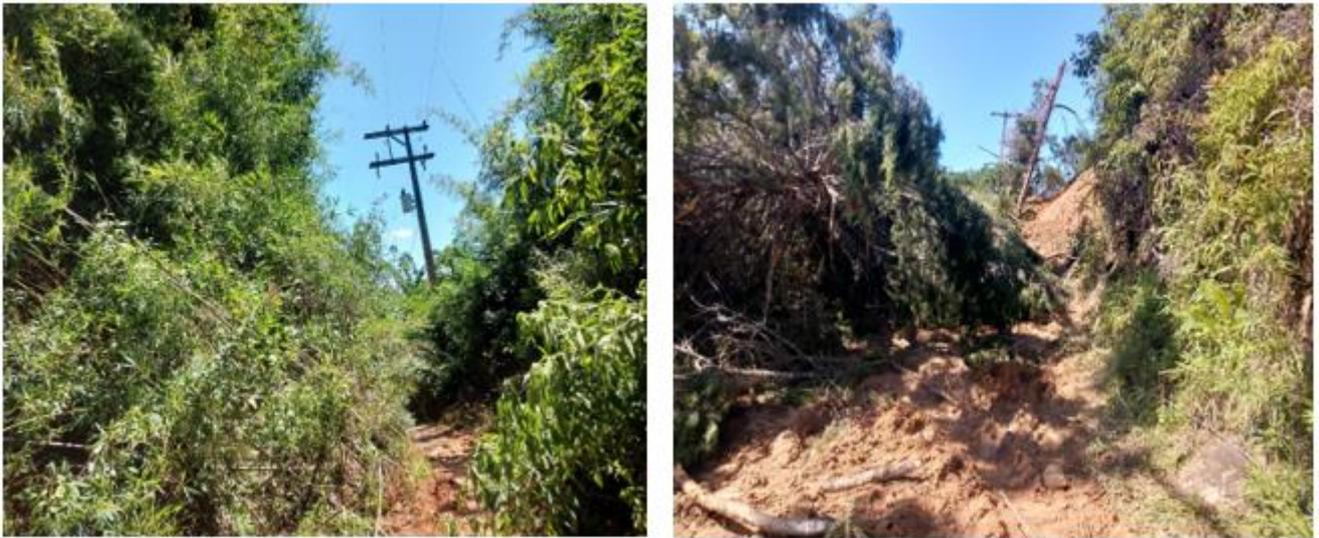
Figura 21 – Impedimento de acesso - OC. 2023-229107

Essa ocorrência atingiu o bairro Vargem Grande e Rio do Coxo, tendo início no dia 19/02/2023 às 07h03min. A atuação imediata foi impossibilitada devido às fortes chuvas terem ocasionado interdição da estrada na altura do bairro Rio do Coxo, devido deslizamentos de terra e terra, quedas de árvores de grande porte e quedas de barreiras na região. (figura 21 do item XVI).

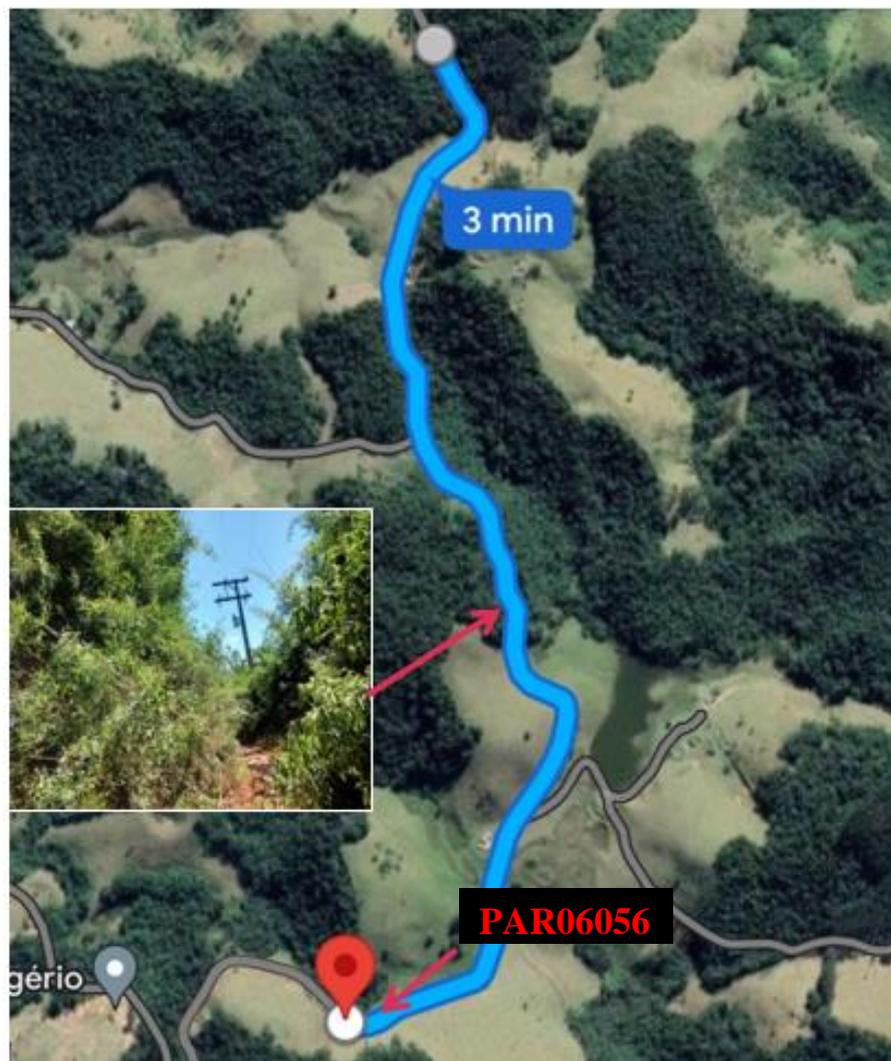
Figura 22 – Mapa Geométrico – OC. 2023-229107

O mapa geoeletrico na figura 22 do item XVI.

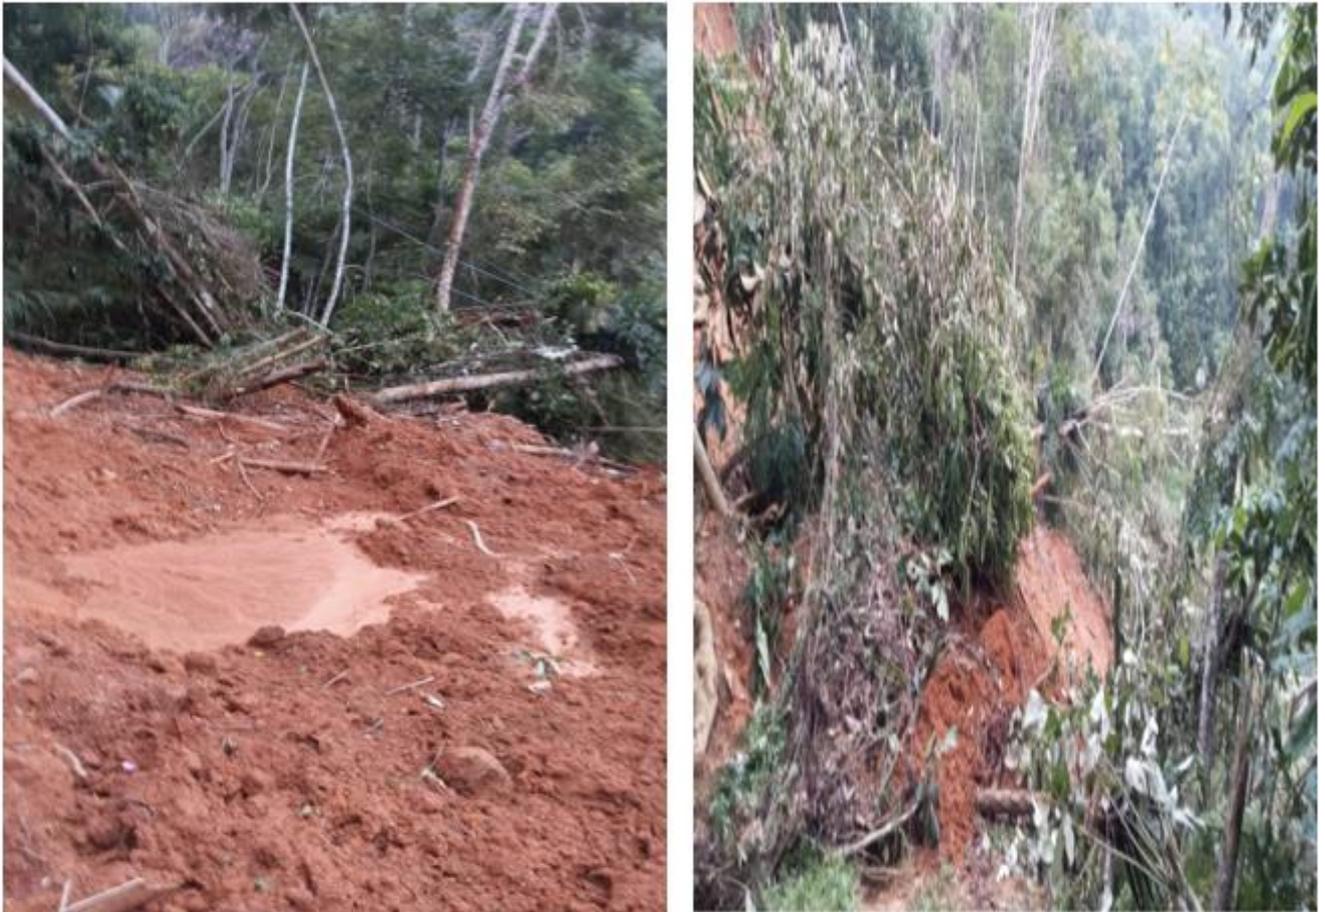
Figura 25 – Impedimento de acesso - OC. 2023-230888

Essa ocorrência atingiu o bairro Rio Negro, tendo início no dia 19/02/2023 às 19h06min. A atuação imediata foi impossibilitada devido às fortes chuvas terem ocasionado interdição da estrada devido deslizamentos de terra, quedas de árvores de grande porte e quedas de barreiras na região. (figura 25 do item XVI).

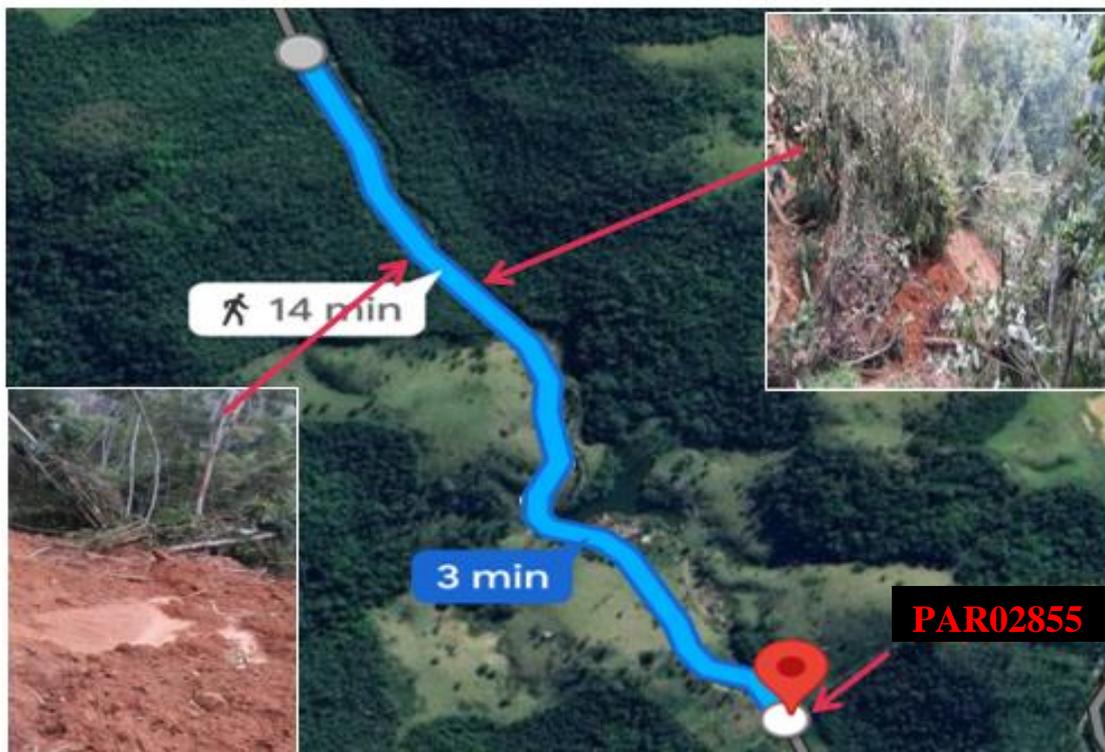
Figura 26 – Mapa Geométrico – OC. 2023-230888

O mapa geoeletrico na figura 26 do item XVI.
