III. Descrição detalhada do evento incluindo mapa geométrico e diagrama unifilar da região afetada;

IV. Descrição dos danos causados ao sistema elétrico, incluindo a relação dos equipamentos danificados e sua importância para o sistema.

XVI. Registros diversos que evidenciem a classificação das interrupções no inciso iii do item 5.6.2.2, permitindo identificar a causa, a abrangência e os danos causados pelo evento à rede e às áreas atingidas, como imagens fotográficas e matérias jornalísticas.

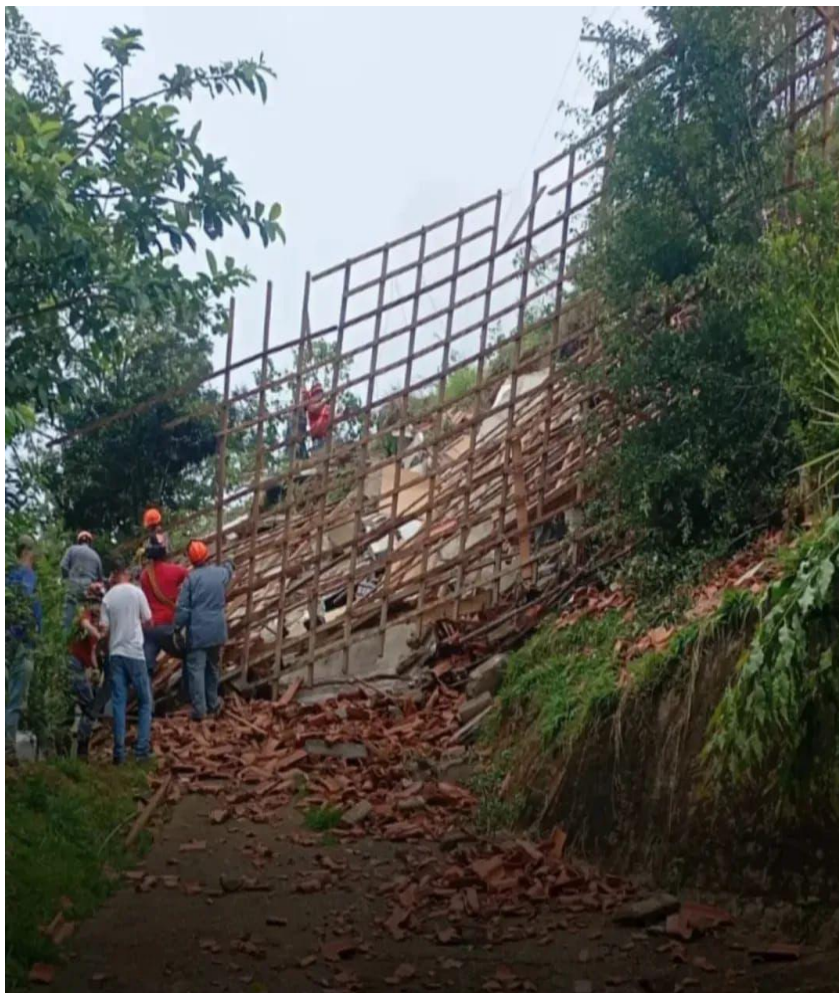
Figura 2

Defesa Civil do Estado atua em Natividade da Serra após deslizamentos e desaparecimento de morador

A ocorrência mobiliza equipes de resgate e avaliação técnica após fortes chuvas na região
22/02/2026

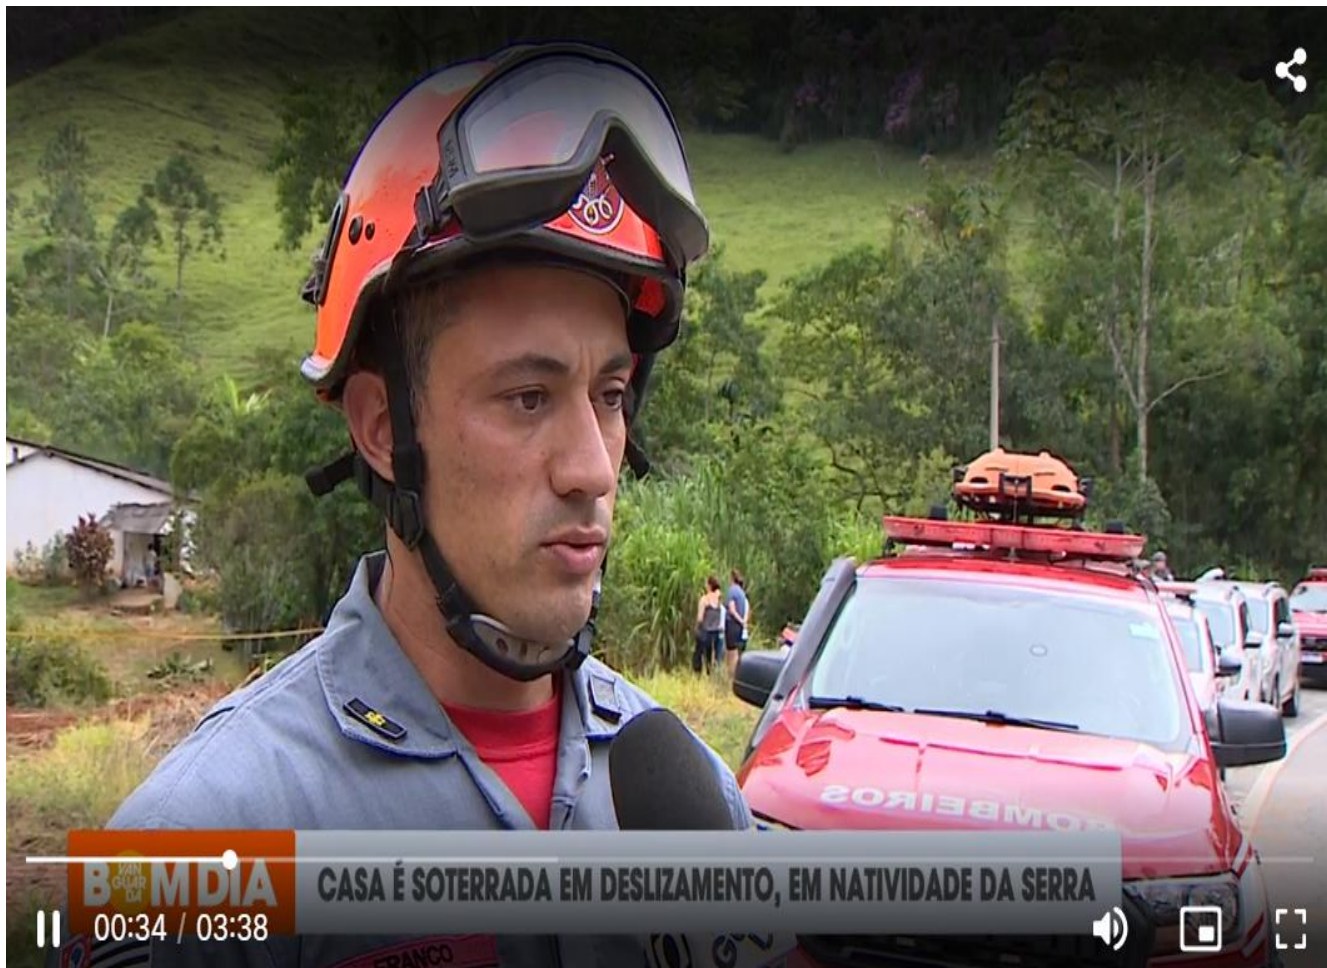
Figura 3

Casa é soterrada em deslizamento, em Natividade da Serra

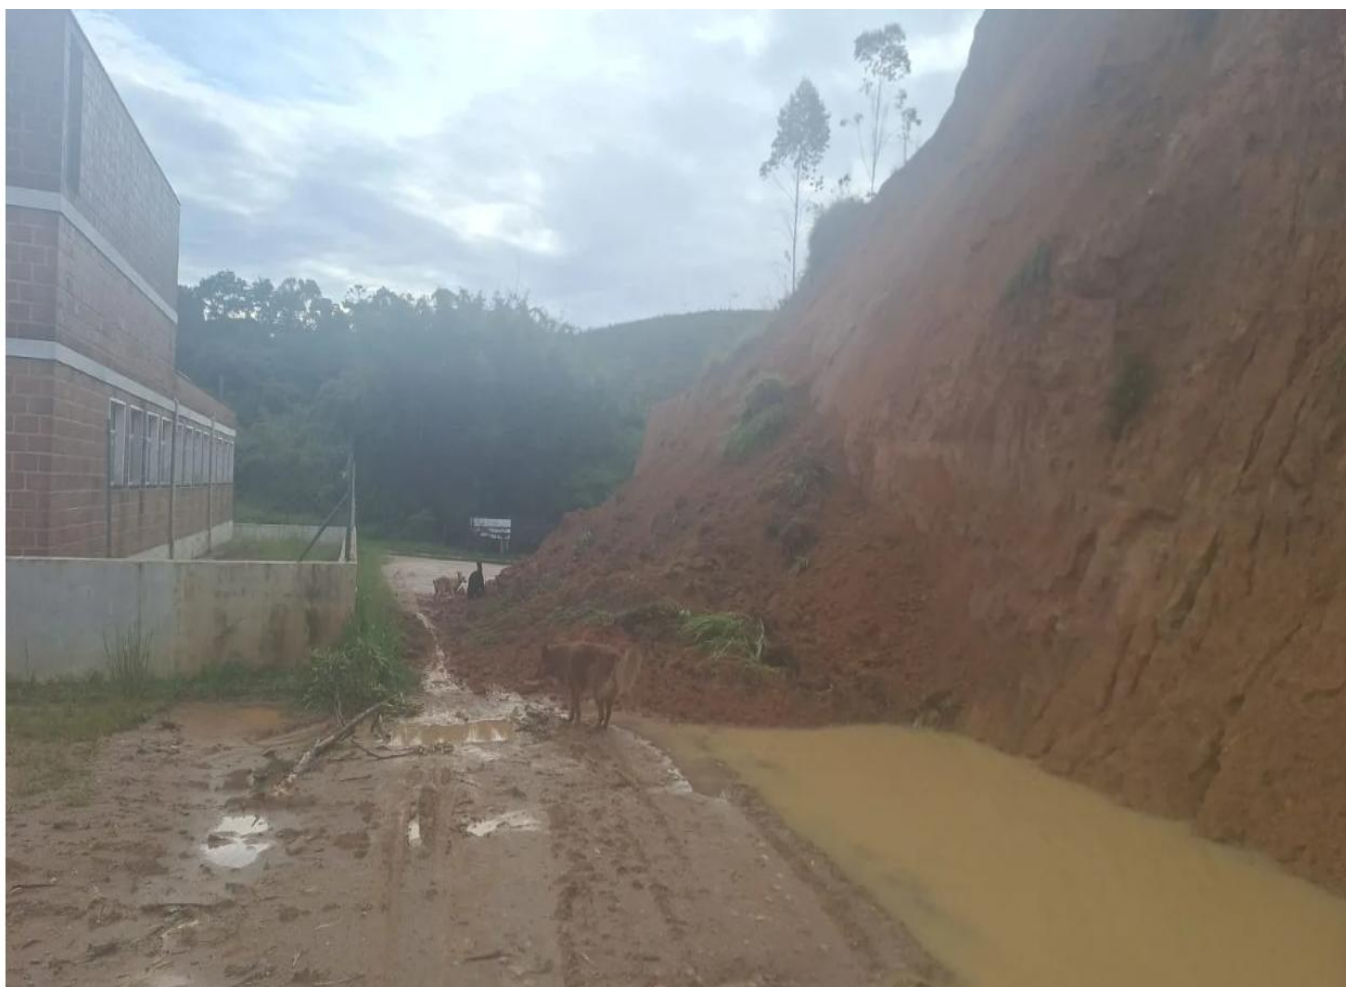
Figura 4

Prefeitura vai decretar emergência em Natividade da Serra após chuvas somarem 340 mm no fim de semana. Há pessoas ilhadas

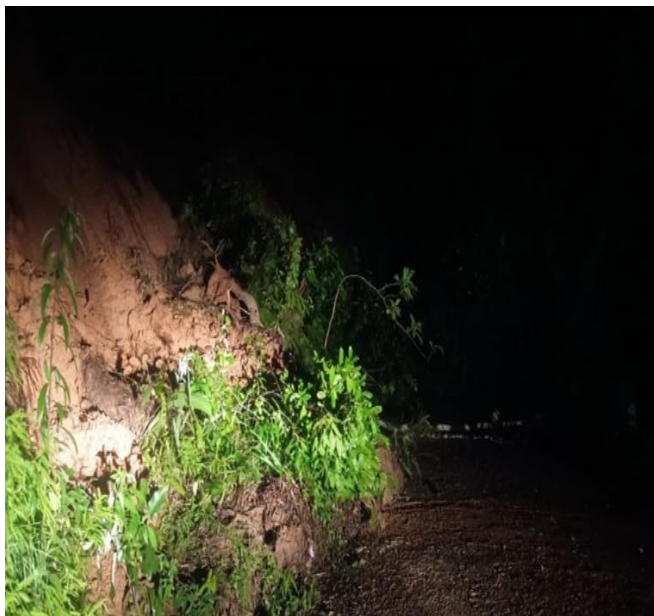
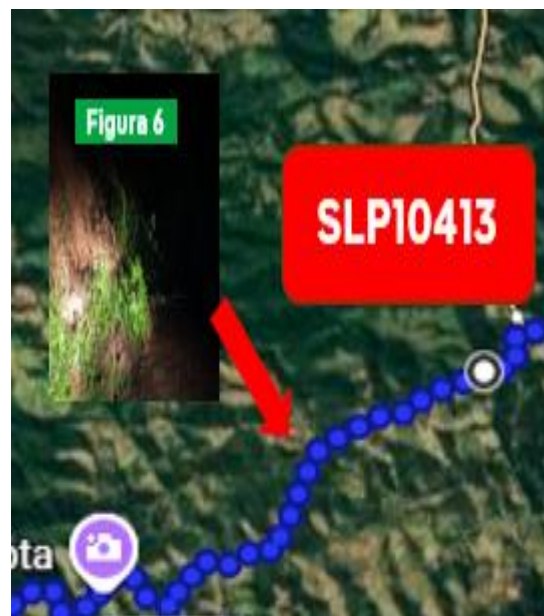
Figura 6 (Foto tirada pela equipe Neoenergia Elektro durante atendimento da Ocorrência)

Ocorrência 2026-324149 – figuras 6,10,13,14

Às 21h46 do dia 21/02/2026, verificou-se o desligamento do equipamento Religador PAR02241, decorrente da queda de uma árvore provocada por desmoronamento na área de abrangência do dispositivo

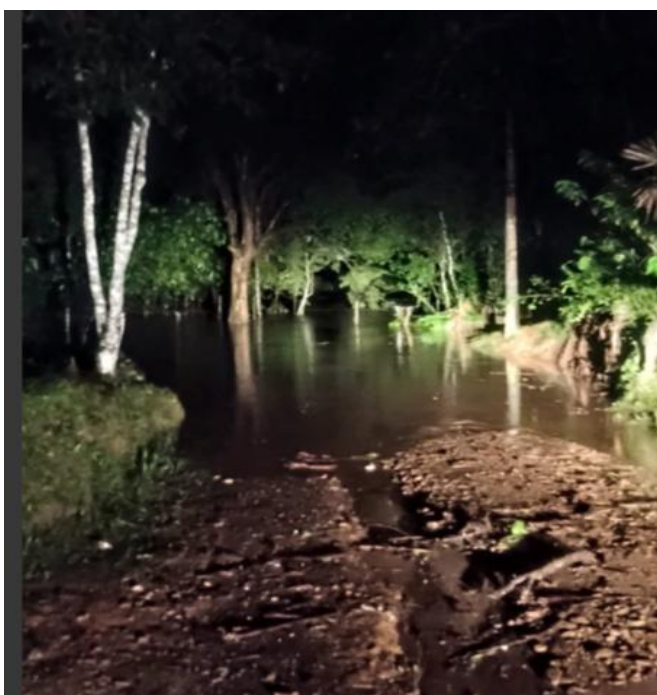
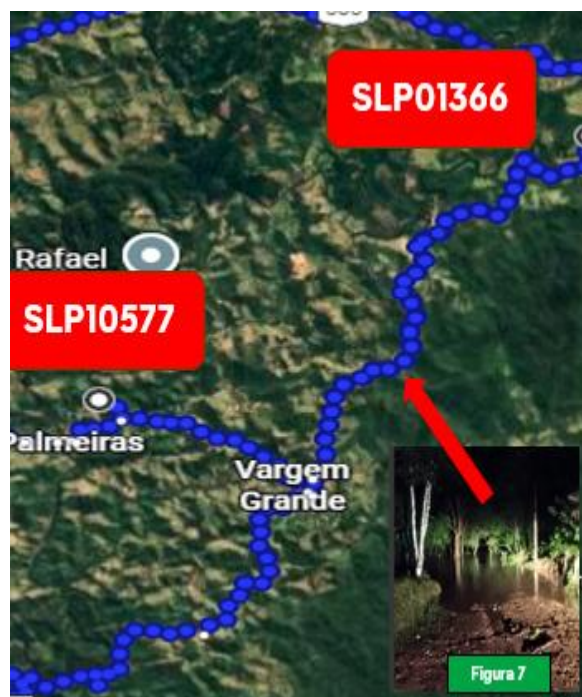
Figura 7 (Foto tirada pela equipe Neoenergia Elektro durante atendimento da Ocorrência)

Ocorrência 2026-324242 – figuras 7,8,9,12

Às 22h39 do dia 21/02/2026, verificou-se o desligamento do equipamento Religador SLP10577, decorrente da queda de árvore provocada por desmoronamento na área de abrangência do dispositivo.

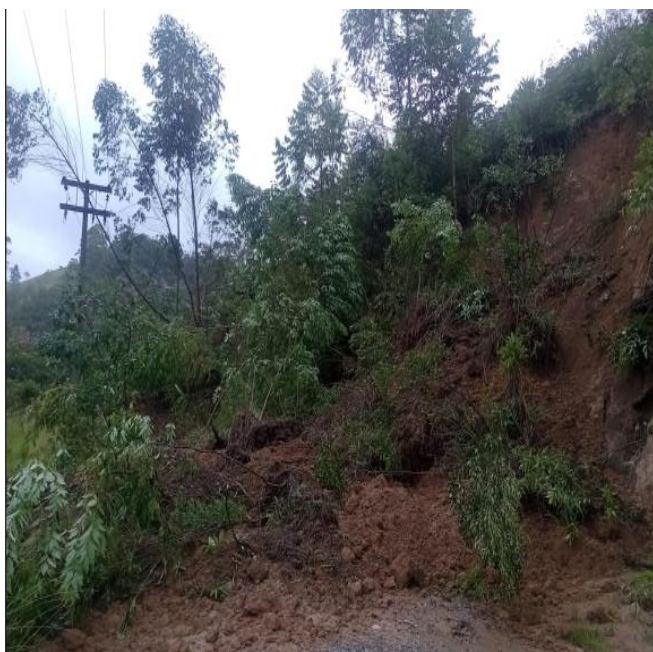
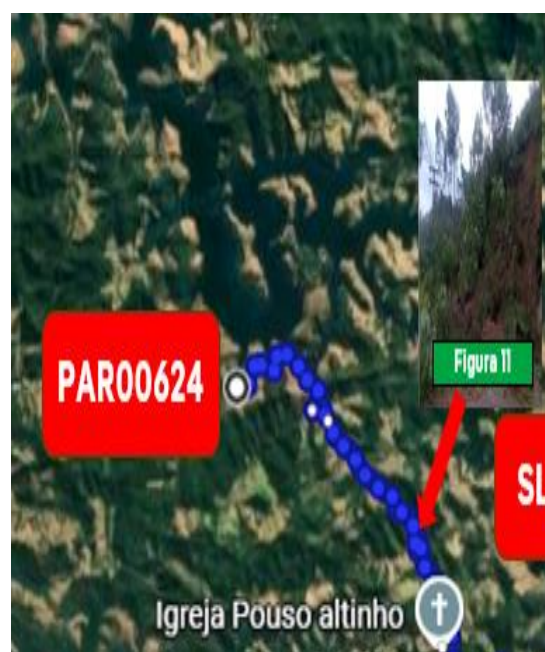
Figura 11 (Foto tirada pela equipe Neoenergia Elektro durante atendimento da Ocorrência)

Ocorrência 2026-326522 – figuras 11,16,18

Às 03h05 do dia 23/02/2026, verificou-se o desligamento do equipamento Religador PAR00624, decorrente da queda de árvore provocada por desmoronamento na área de abrangência do dispositivo.

Ocorrência 2026-324360 – figuras 11,16,18

Às 00h47 do dia 22/02/2026, verificou-se o desligamento do equipamento Religador PAR05211, decorrente da queda de árvore e de poste provocadas por desmoronamento na área de abrangência do dispositivo.

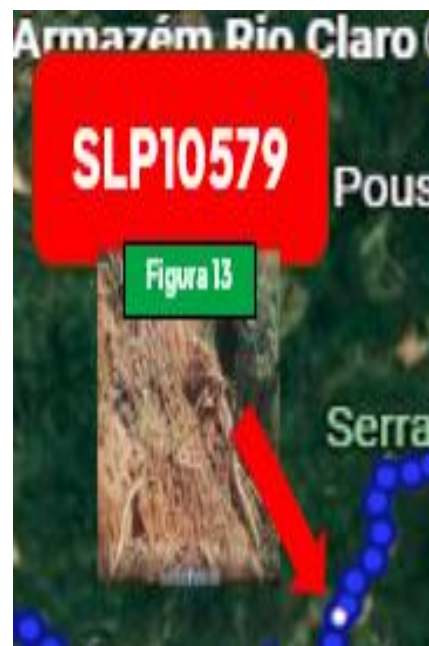
Figura 13 (Foto tirada pela equipe Neoenergia Elektro durante atendimento da **Ocorrência**)

Ocorrência 2026-324237 – figuras 13,14

Às 22h35 do dia 21/02/2026, verificou-se o desligamento do equipamento Religador SLP10579, decorrente da queda de uma árvore provocada por desmoronamento na área de abrangência do dispositivo

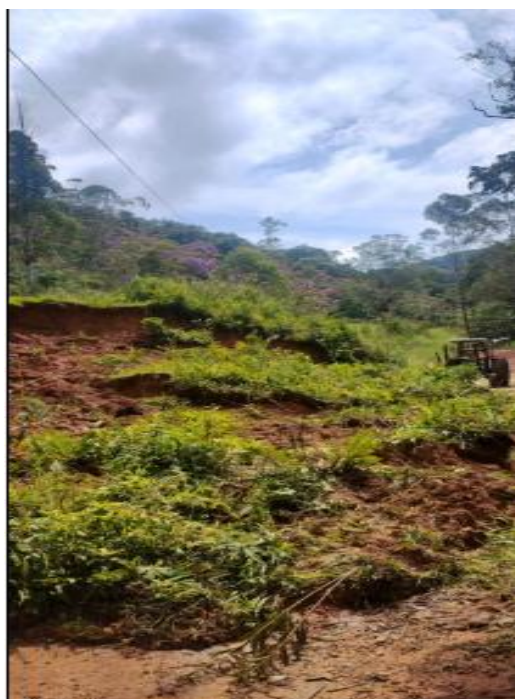
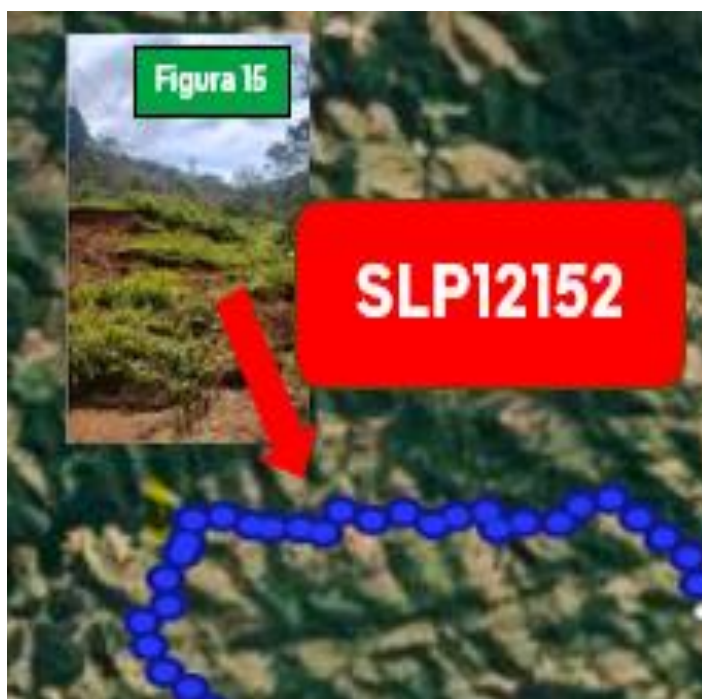
Figura 15 (Foto tirada pela equipe Neoenergia Elektro durante atendimento da Ocorrência)

Ocorrência 2026-327121 – figuras 16,15,17,11

Às 05h23 do dia 23/02/2026, verificou-se o desligamento do equipamento Religador SLP10466, decorrente da queda de árvore provocada por desmoronamento na área de abrangência do dispositivo.

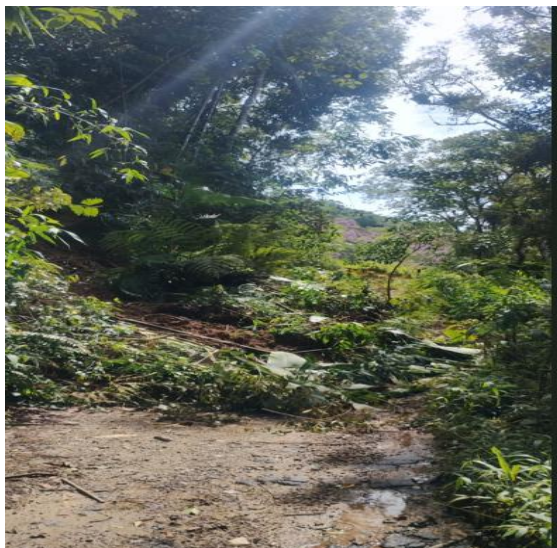
Figura 18 (Foto tirada pela equipe Neoenergia Elektro durante atendimento da Ocorrência)

Ocorrência 2026-324465 – figuras 11,16,18

Às 05h27 do dia 22/02/2026, verificou-se o desligamento do equipamento Religador PAR05211, decorrente da queda de uma árvore provocada por desmoronamento na área de abrangência do dispositivo.

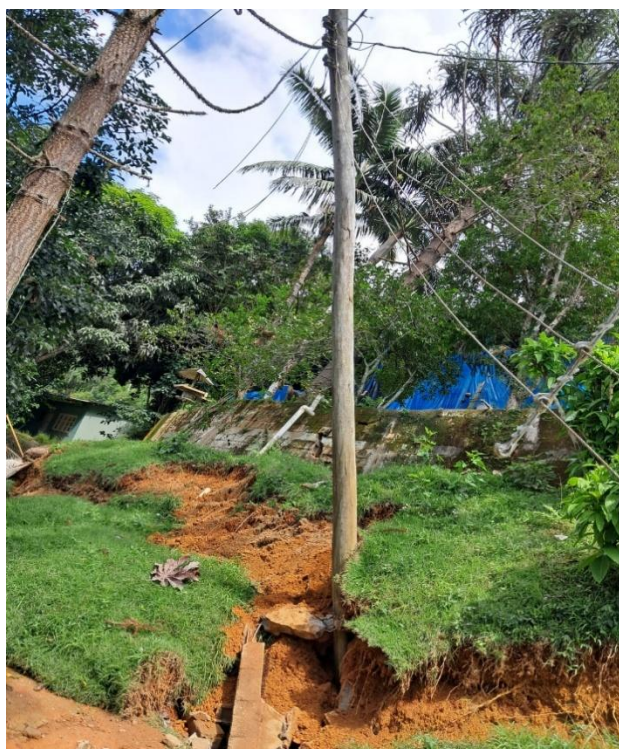
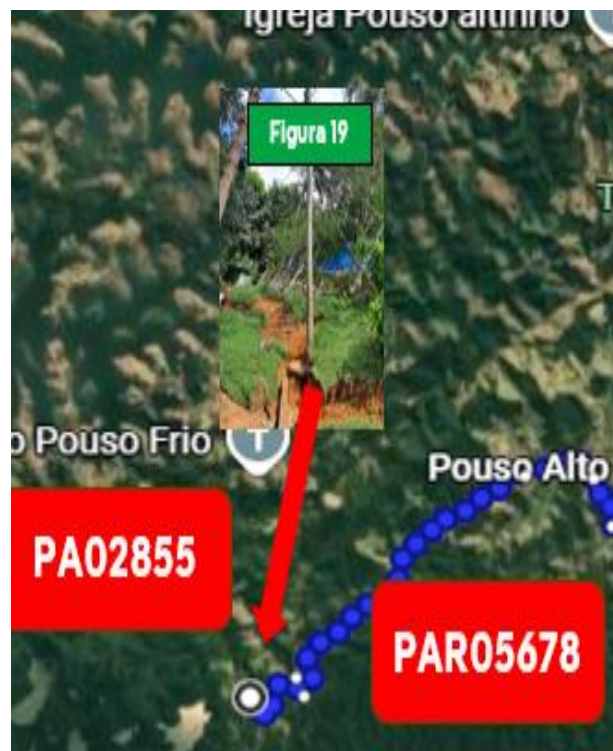
Figura 19 (Foto tirada pela equipe Neoenergia Elektro durante atendimento da Ocorrência)

Ocorrência 2026-325814 – figuras 19,18,16

Às 17h46 do dia 22/02/2026, verificou-se o desligamento do equipamento Religador PAR04968, decorrente da queda de uma árvore provocada por desmoronamento na área de abrangência do dispositivo.

Ocorrência 2026-324727 – figuras 19,18,16

Às 08h28 do dia 22/02/2026, verificou-se o desligamento do equipamento Religador PAR04968, decorrente da queda de uma árvore provocada por desmoronamento na área de abrangência do dispositivo.

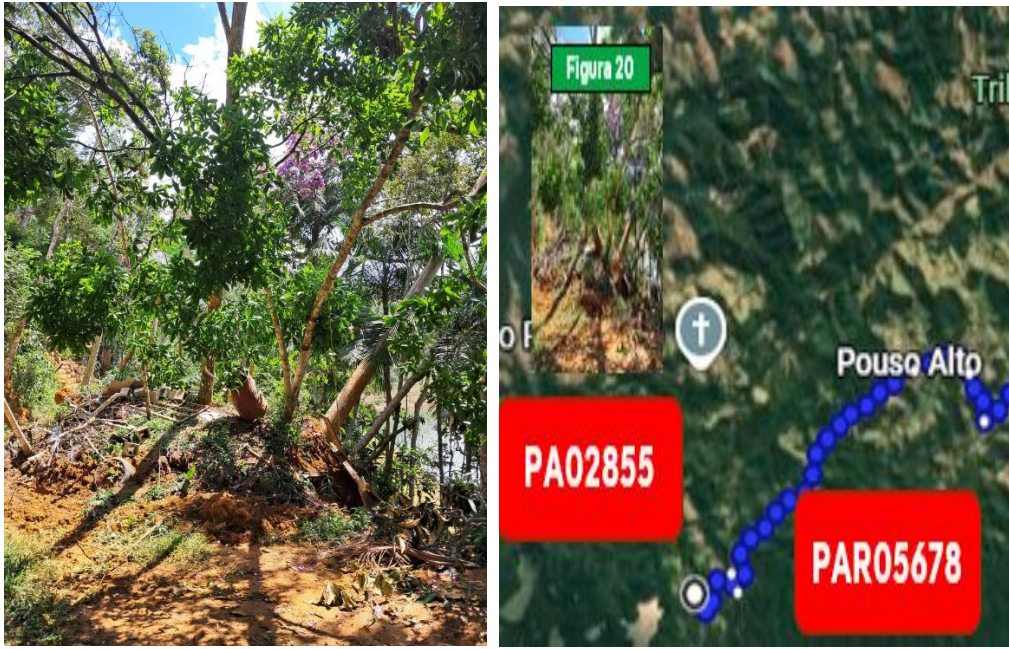
Figuras 20 (Foto tirada pela equipe Neoenergia Elektro durante atendimento da **Ocorrência**)

Ocorrência 2026-326509 – figuras 19,20

Às 02h41 do dia 23/02/2026, verificou-se o desligamento do equipamento Religador PAR05678, decorrente da queda de uma árvore provocada por desmoronamento na área de abrangência do dispositivo.

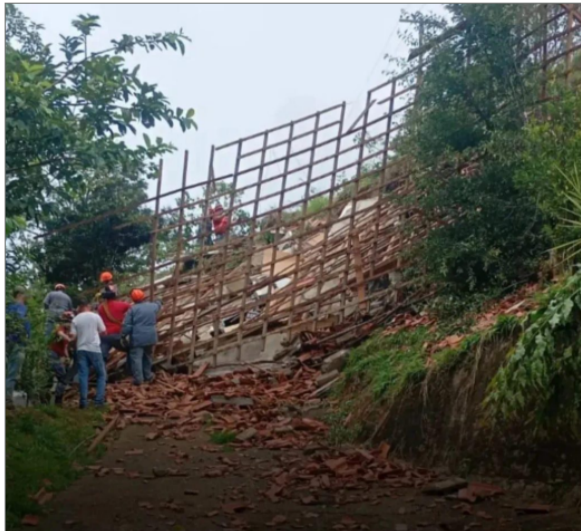
Defesa Civil do Estado atua em Natividade da Serra após deslizamentos e desaparecimento de morador

A ocorrência mobiliza equipes de resgate que fazem avaliação técnica após fortes chuvas na região do Vale do Paraíba

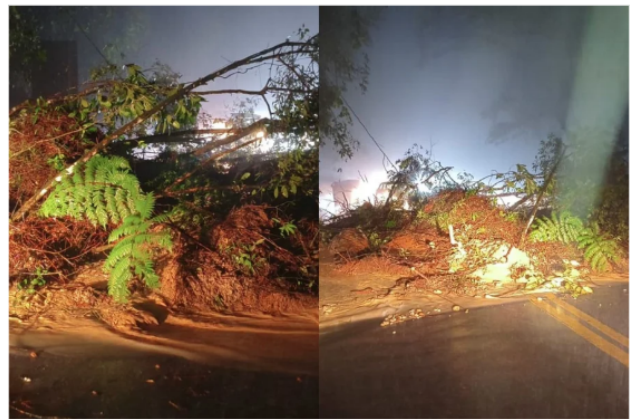
Chuva forte provoca interdição de 3 rodovias de São Paulo neste domingo

Rodovias Oswaldo Cruz, Mogi-Bertioga e Iamoiós são interditadas após temporal provocar estragos na faixa leste do estado neste fim de semana
