**i. Código único do relatório;**

21022026\_Peruipe

### **iii. Descrição detalhada do evento, incluindo mapa geoelétrico e diagrama unifilar da região afetada;**

## **LAUDO DE EVENTO METEOROLÓGICO 21 a 24 de fevereiro de 2026**

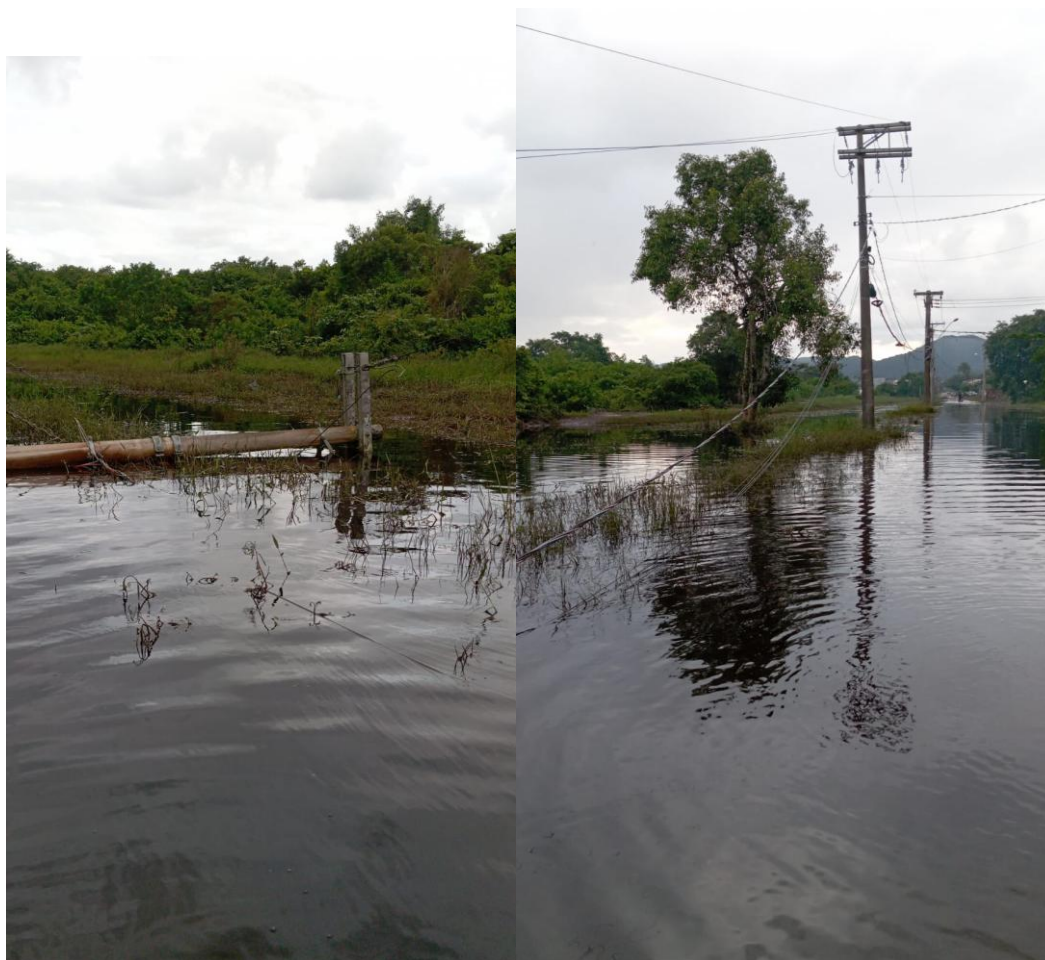
**Figura 5 – Acesso impedido -OC. 2026-364450.**

Essa ocorrência atingiu o bairro Caraguava tendo início no dia 28/02/26 às 08h02min. A atuação imediata foi impossibilitada devido às fortes chuvas terem ocasionado interdição da via pública, devido alagamentos nos acessos aos bairros. (figura 5 do item XVI).

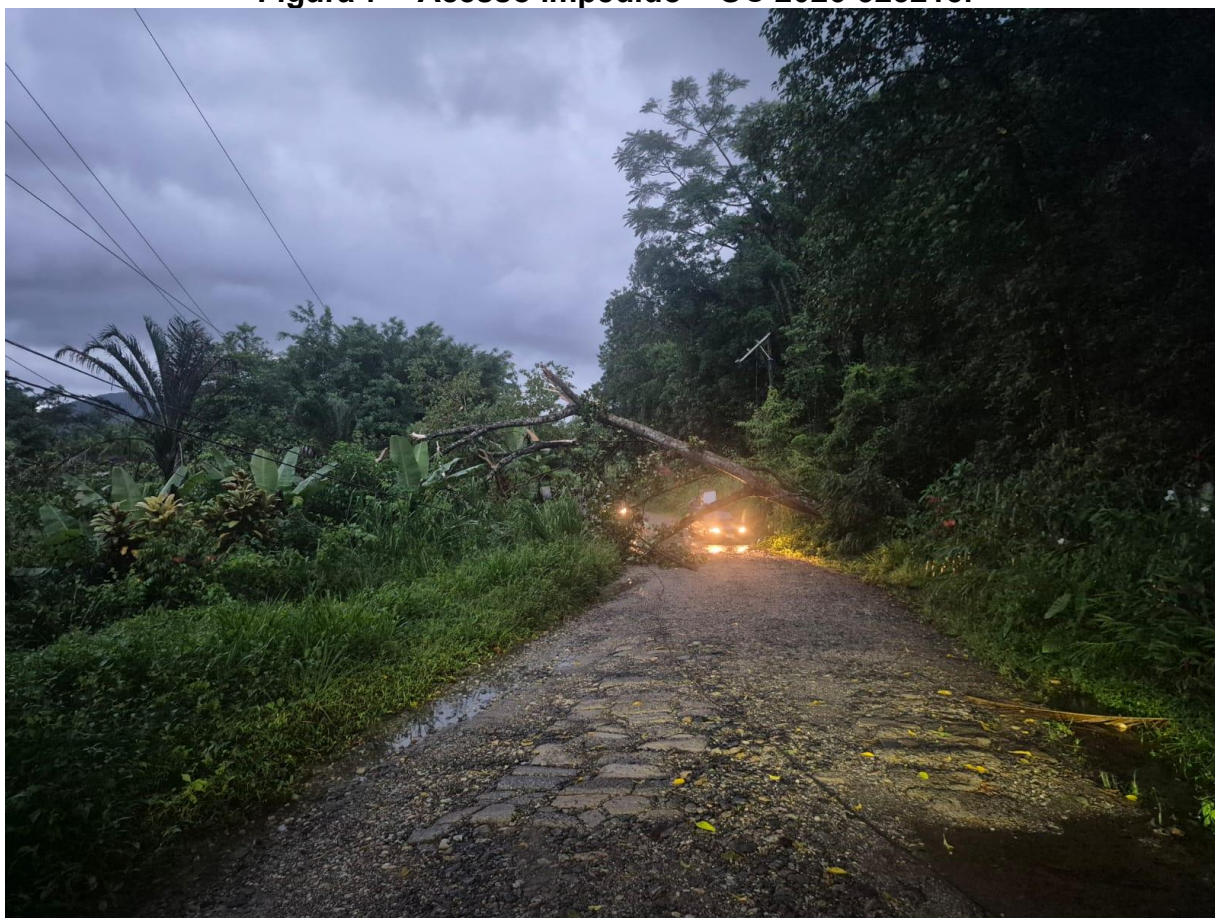
**Figura 7 – Acesso impedido – OC 2026-323215.**

Essa ocorrência atingiu o bairro Guarau e barra do Una, tendo início no dia 21/02/2026 às 15h14min. A atuação imediata foi impossibilitada devido às fortes chuvas terem ocasionado queda de arvore de grande porte sobre a rede elétrica e interditando a via pública nos acessos aos bairros. (figura 7 do item XVI).

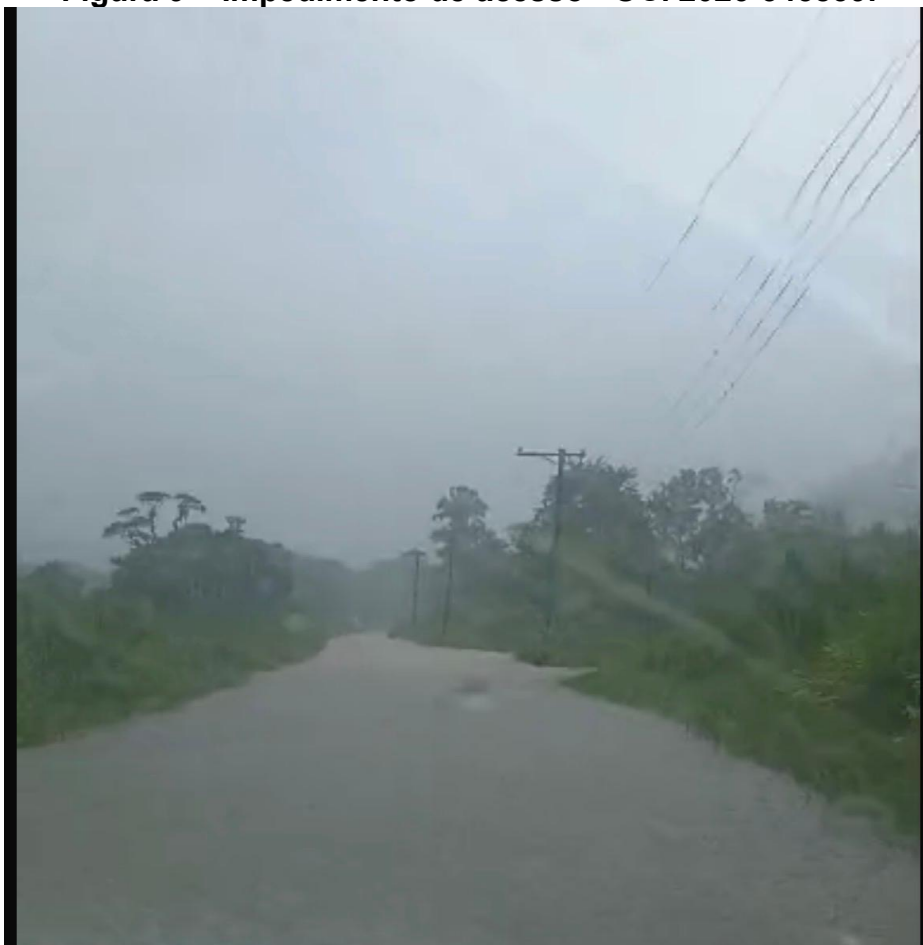
**Figura 9 – Impedimento de acesso - OC. 2026-345839.**

Essa ocorrência atingiu o bairro Barra do Una, tendo início no dia 26/02/2026 às 10h52min. A atuação A atuação imediata foi impossibilitada devido às fortes chuvas terem ocasionado queda de arvore de grande porte sobre a rede elétrica e alagamentos nos acessos ao bairro. (figura 9 do item XVI).

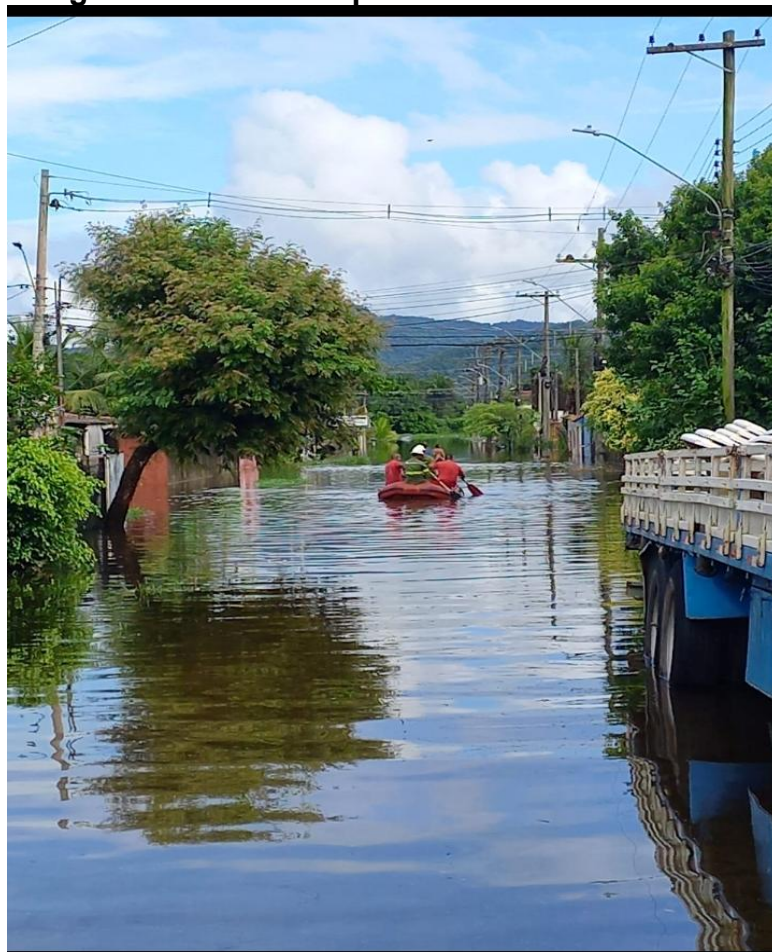
**Figura 11 Acesso Impedido – OC. 2026-326632**

Essa ocorrência atingiu o bairro Ribamar, tendo início no dia 23/02/2026 às 06h25min. A atuação imediata foi impossibilitada devido às fortes chuvas terem ocasionado interdição e alagamentos nos acessos aos bairros. (figura 11 do item XVI).

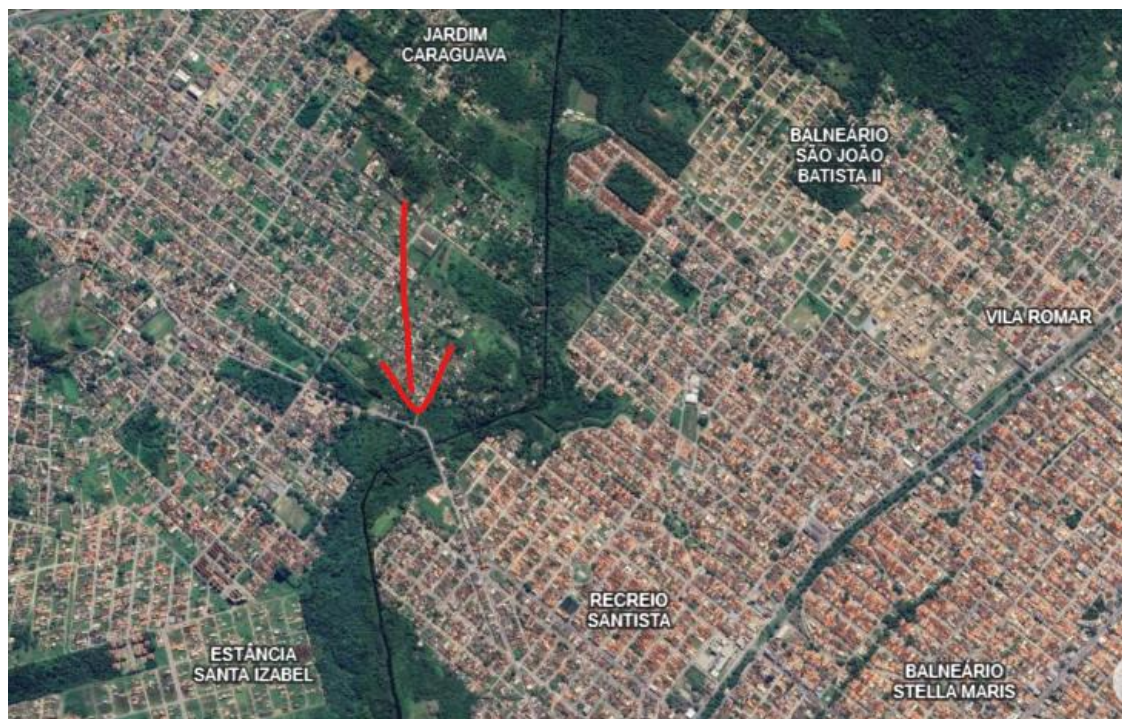
**Figura 14 – Mapa geoeletrico**

O mapa geoeletrico na figura 14 do item XVI.
