**i. Código único do relatório;**

01092024\_Andradina

### **iii. Descrição detalhada do evento, incluindo mapa geelétrico e diagrama unifilar da região afetada;**

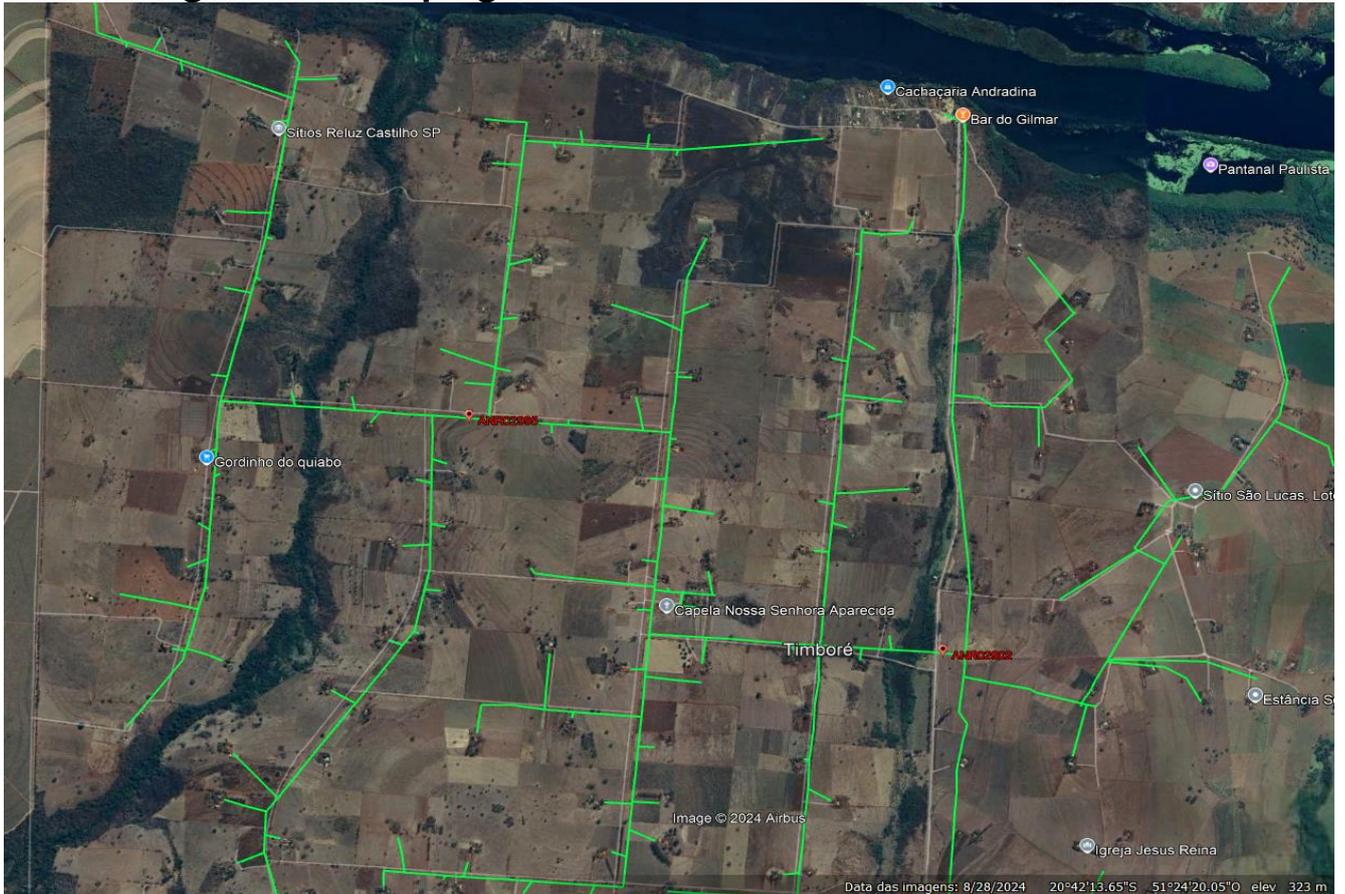
**Figura 2 - O mapa geoeletrico da ocorrência 2024- 1067703**

#### **Ocorrência 2024- 1067703**

Desligamento do equipamento Religador ANR02902 devido queimada de grandes proporções ao longo da abrangência do mesmo.

O mapa geelétrico está na figura 2 do item XVI.

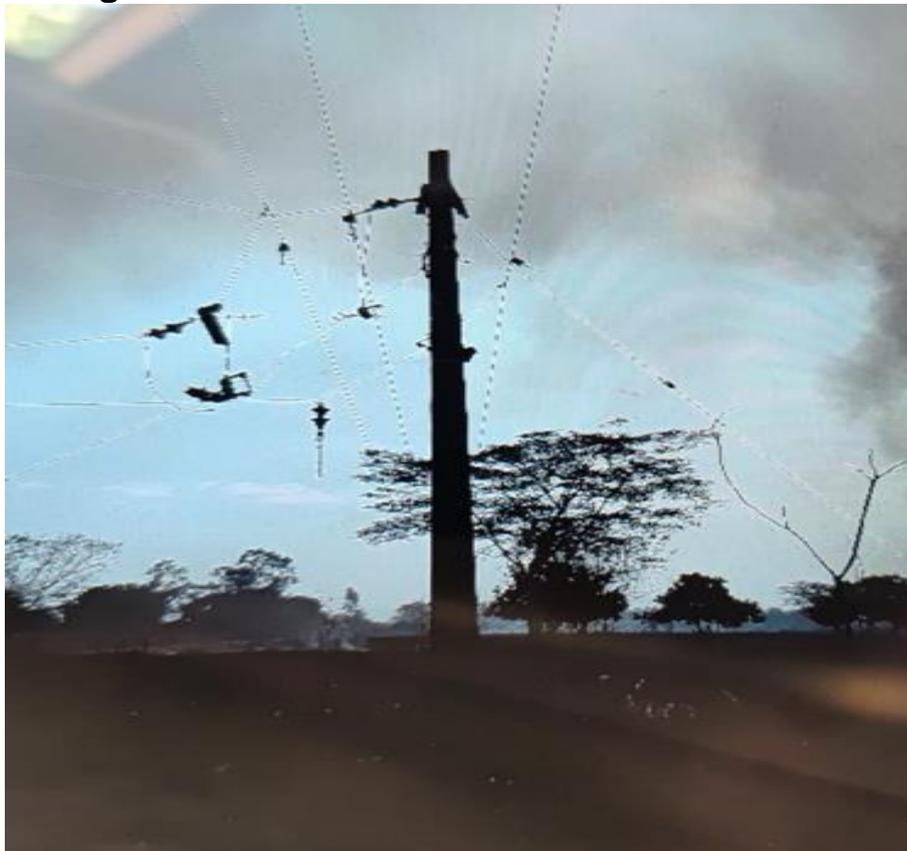
**Figura 3 - Fotos da ocorrência 2024- 1067703**

A atuação imediata das equipes de restabelecimento foi impedida devido a diversos fatores, tais como, (i) intensidade das chamas e fumaça, (ii) tempo no qual a queimada permaneceu ativa e (iii) dimensão dos reparos a serem executados (figuras 3 e 4 do item XVI).

Os maiores danos causados ao sistema elétrico foram cabos partidos, postes e cruzetas queimadas todos estes ativos são imprescindíveis para o funcionamento do sistema elétrico de distribuição, ocasionados pela queimada.

No restabelecimento do sistema foi usado todo o recurso do Núcleo Operacional de Andradina, sendo este composto por equipes de campo no atendimento das ocorrências. Foi necessário aguardar o fogo apagar para efetuar os reparos e o atendimento das ocorrências.

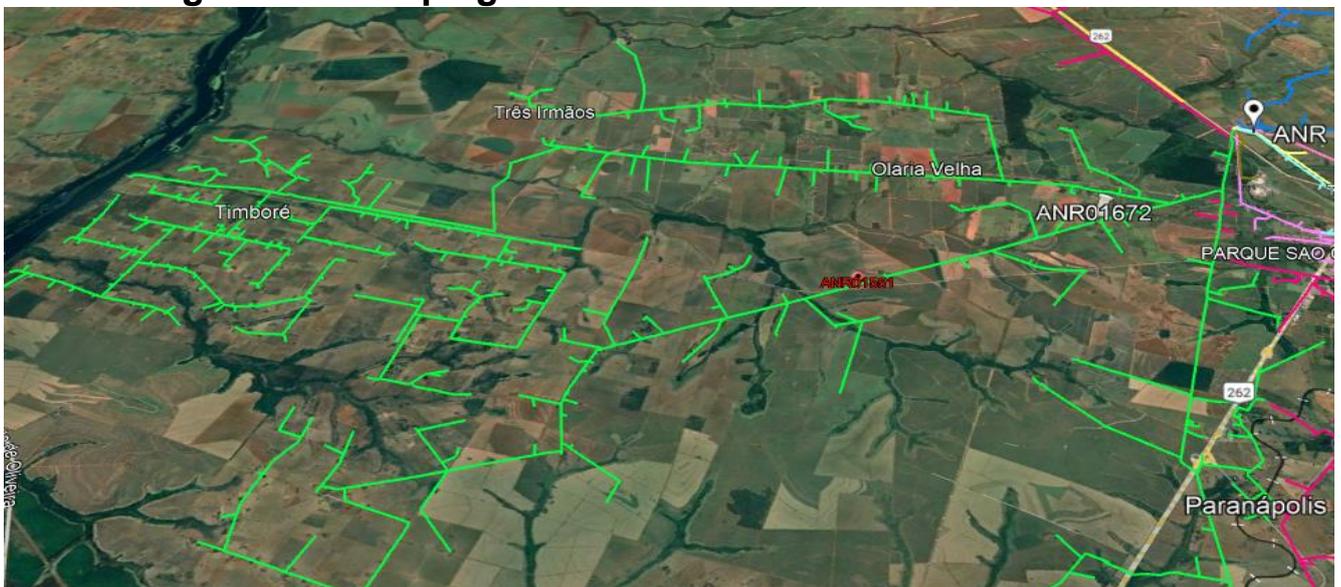
**Figura 5 - O mapa geoeletrico da ocorrência 2024- 1071242**

### **Ocorrência 2024- 1071242**

Desligamento do equipamento Religador ANR01672 devido queimada de grandes proporções ao longo da abrangência do mesmo.

O mapa geoeletrico está na figura 5 do item XVI.

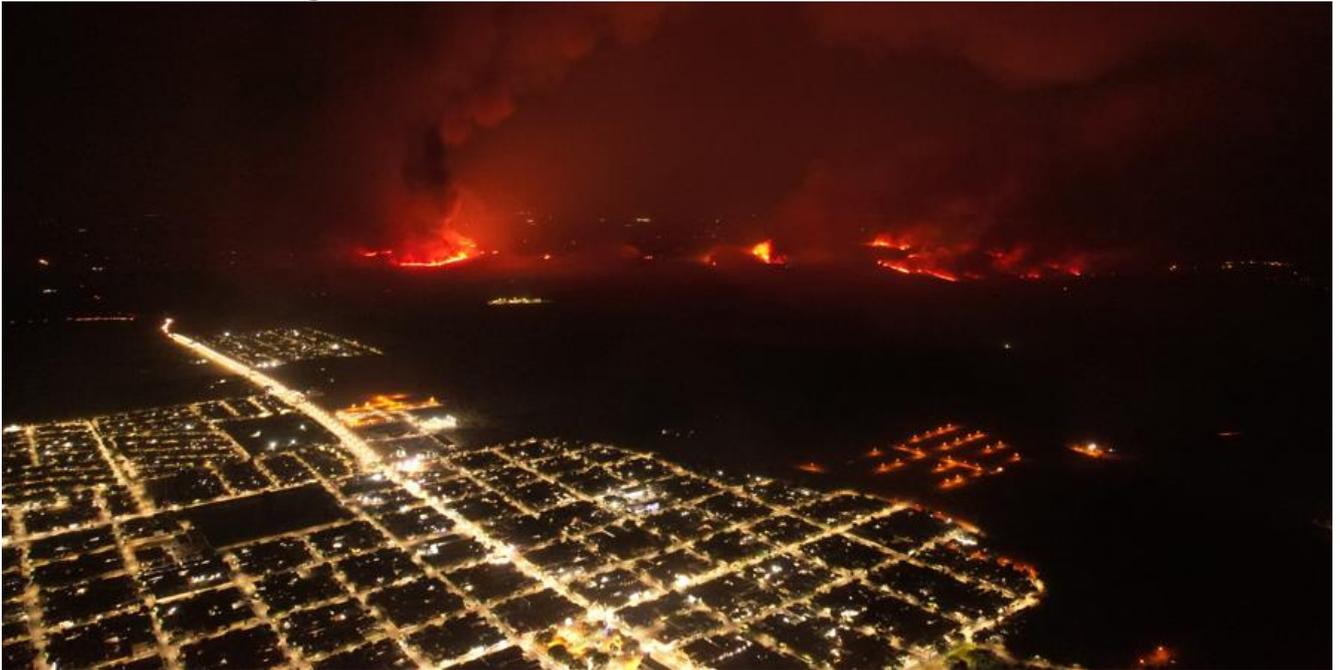
**Figura 6 - Fotos da ocorrência 2024- 1071242**

A atuação imediata das equipes de restabelecimento foi impedida devido a diversos fatores, tais como,(i) intensidade das chamas e fumaça, (ii) tempo no qual a queimada permaneceu ativa e (iii) dimensão dos reparos a serem executados (figuras 6, 7 e 8 do item XVI).

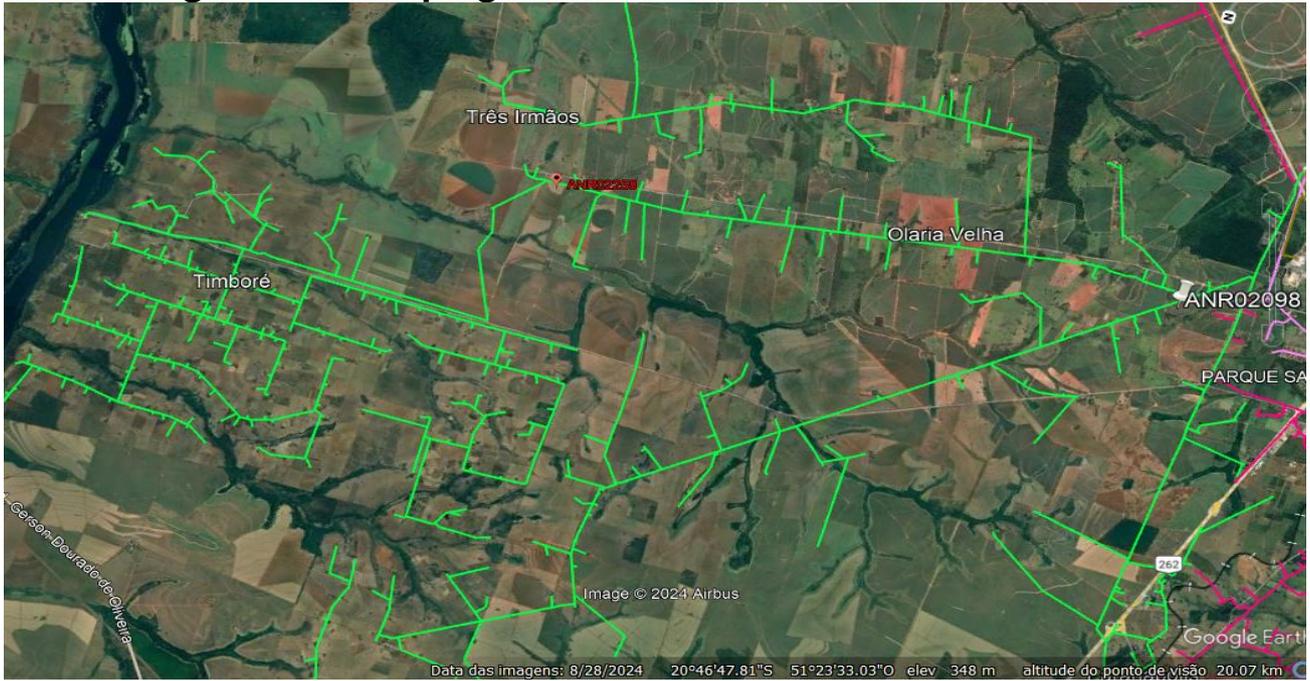
**Figura 9 - O mapa geoeletrico da ocorrência 2024- 1103231**

### **Ocorrência 2024-1103231**

Desligamento do equipamento Religador ANR02098 devido queimada de grandes proporções ao longo da abrangência do mesmo.

O mapa geoeletrico está na figura 9 do item XVI.

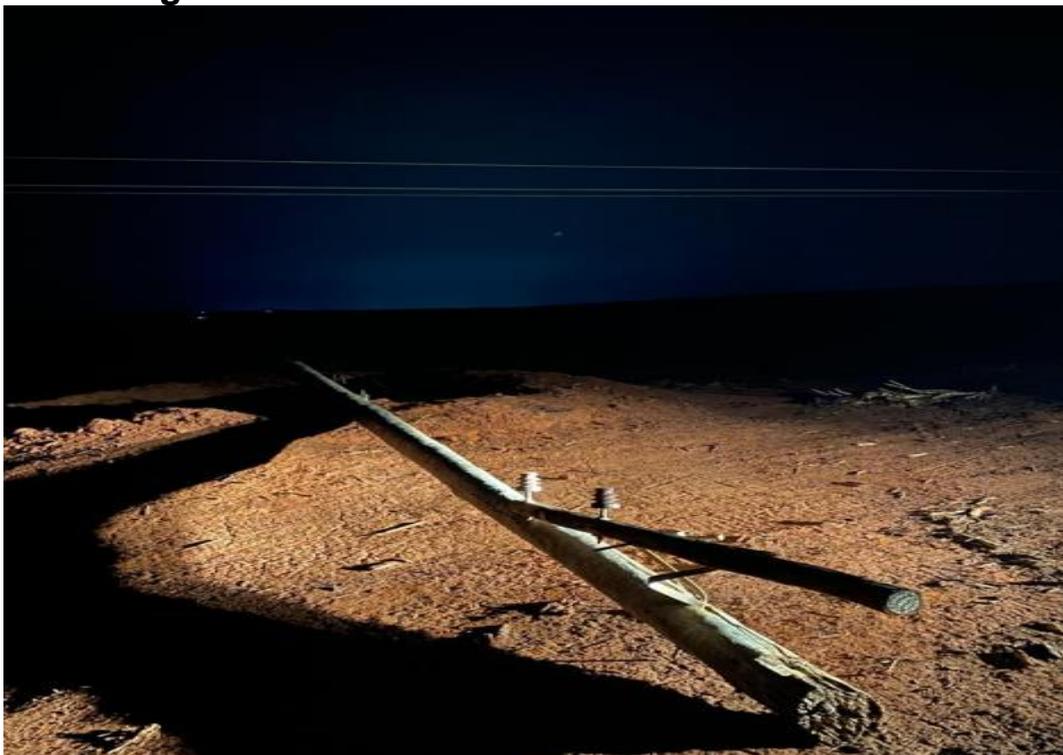
**Figura 10 - Fotos da ocorrência 2024- 1103231**

A atuação imediata das equipes de restabelecimento foi impedida devido a diversos fatores, tais como,(i) intensidade das chamas e fumaça, (ii) tempo no qual a queimada permaneceu ativa e (iii) dimensão dos reparos a serem executados (figuras 10 e 11 do item XVI).

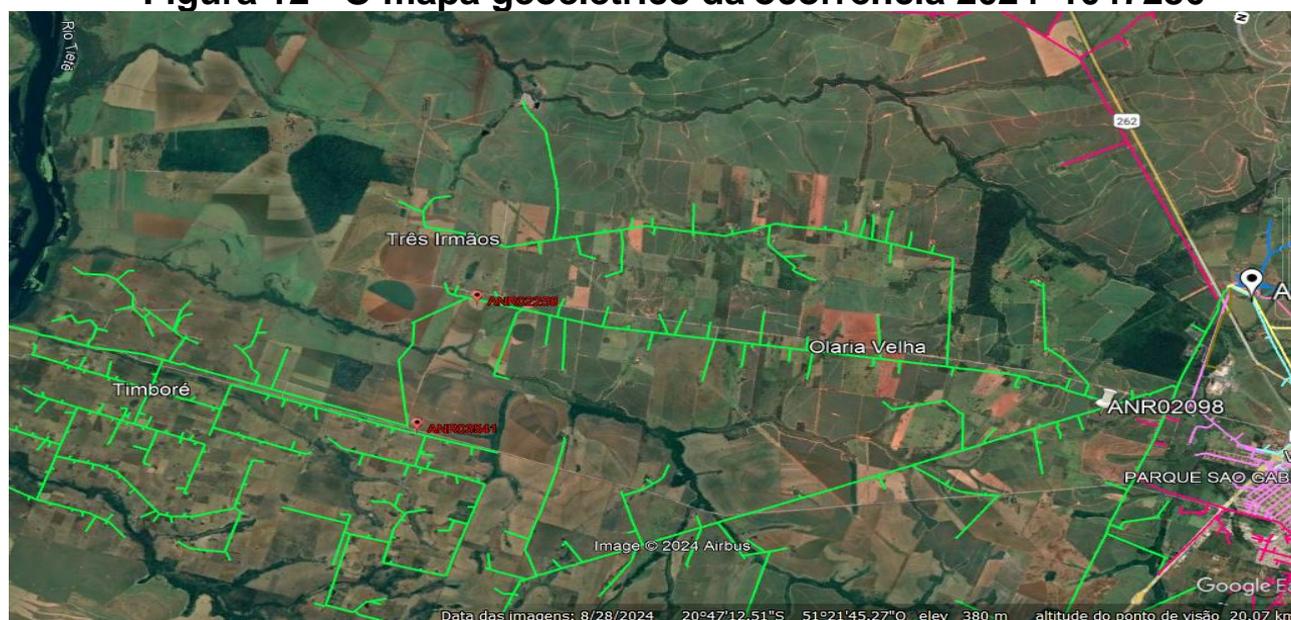
**Figura 12 - O mapa geoeletrico da ocorrência 2024- 1047286**

### **Ocorrência 2024- 1047286**

Desligamento do equipamento Religador ANR02098 devido queimada de grandes proporções ao longo da abrangência do mesmo.

O mapa geoeletrico está na figura 12 do item XVI.

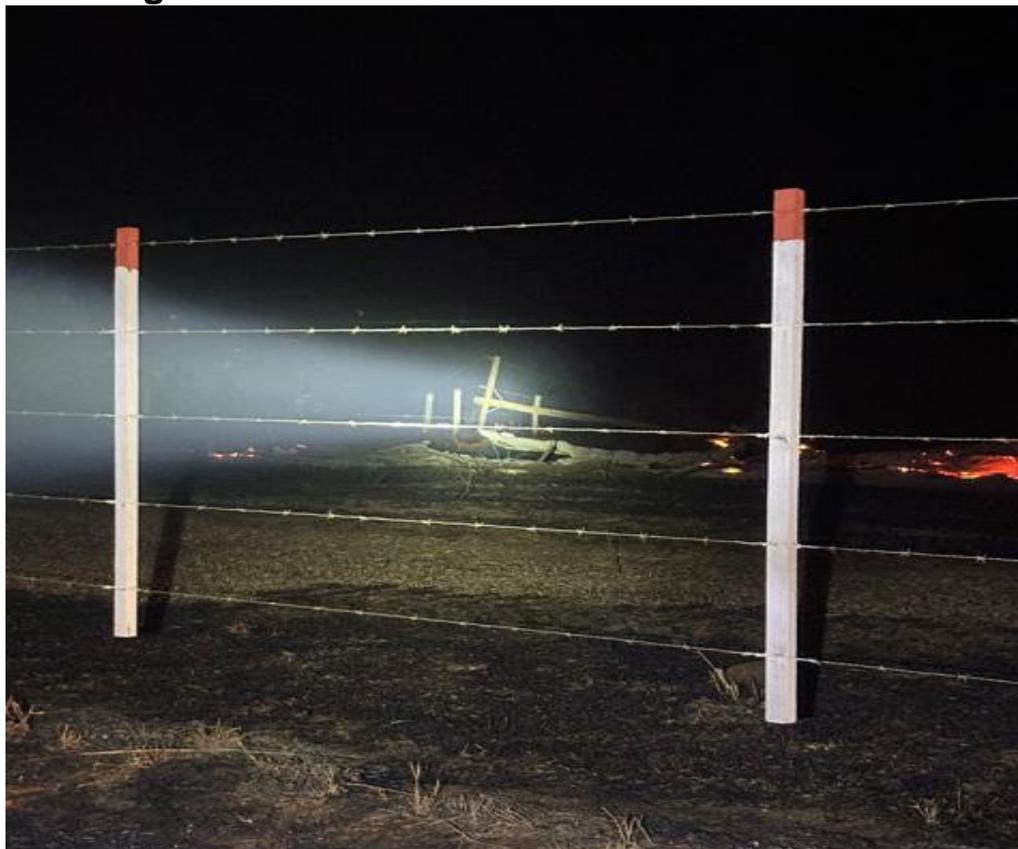
**Figura 13 - Fotos da ocorrência 2024- 1047286**

A atuação imediata das equipes de restabelecimento foi impedida devido a diversos fatores, tais como,(i) intensidade das chamas e fumaça, (ii) tempo no qual a queimada permaneceu ativa e (iii) dimensão dos reparos a serem executados (figuras 13 e 14 do item XVI).

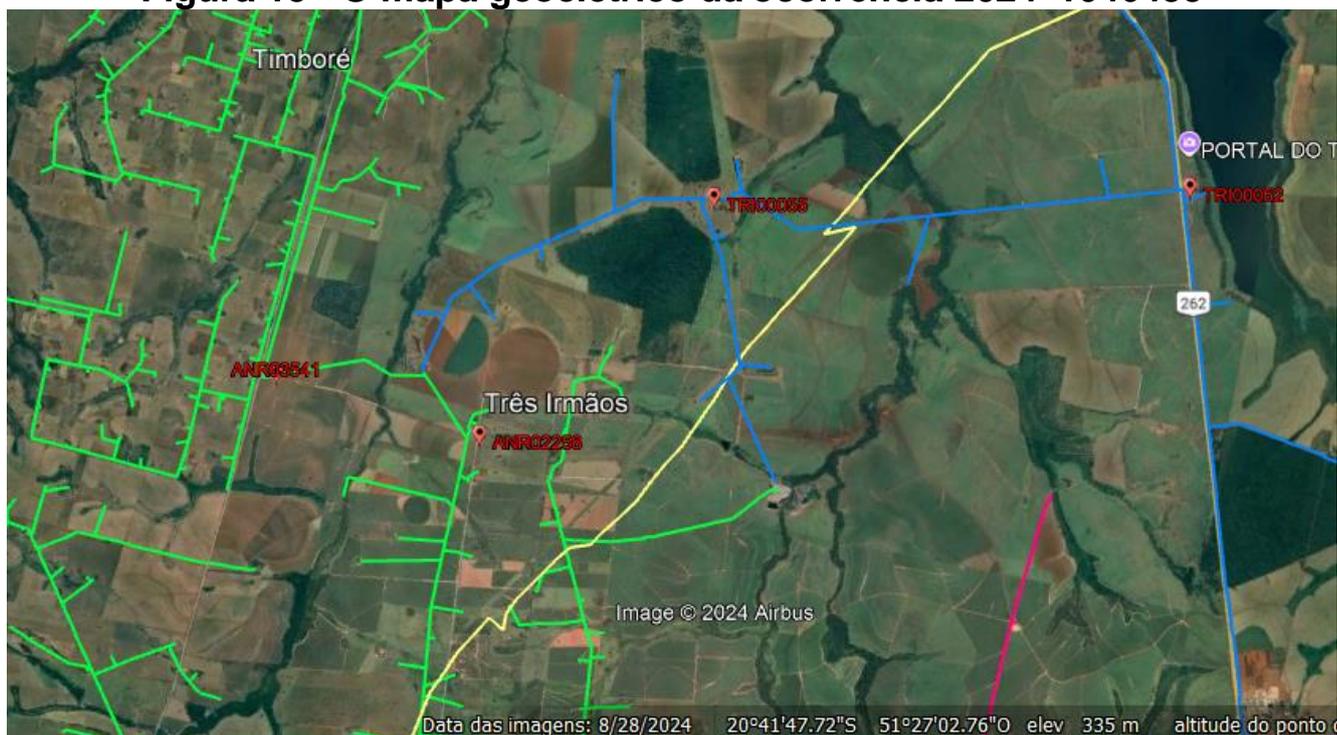
**Figura 15 - O mapa geoeletrico da ocorrência 2024- 1046433**

### **Ocorrência 2024-1046433**

Desligamento do equipamento Religador TRI00052 devido queimada de grandes proporções ao longo da abrangência do mesmo.

O mapa geoeletrico está na figura 15 do item XVI.

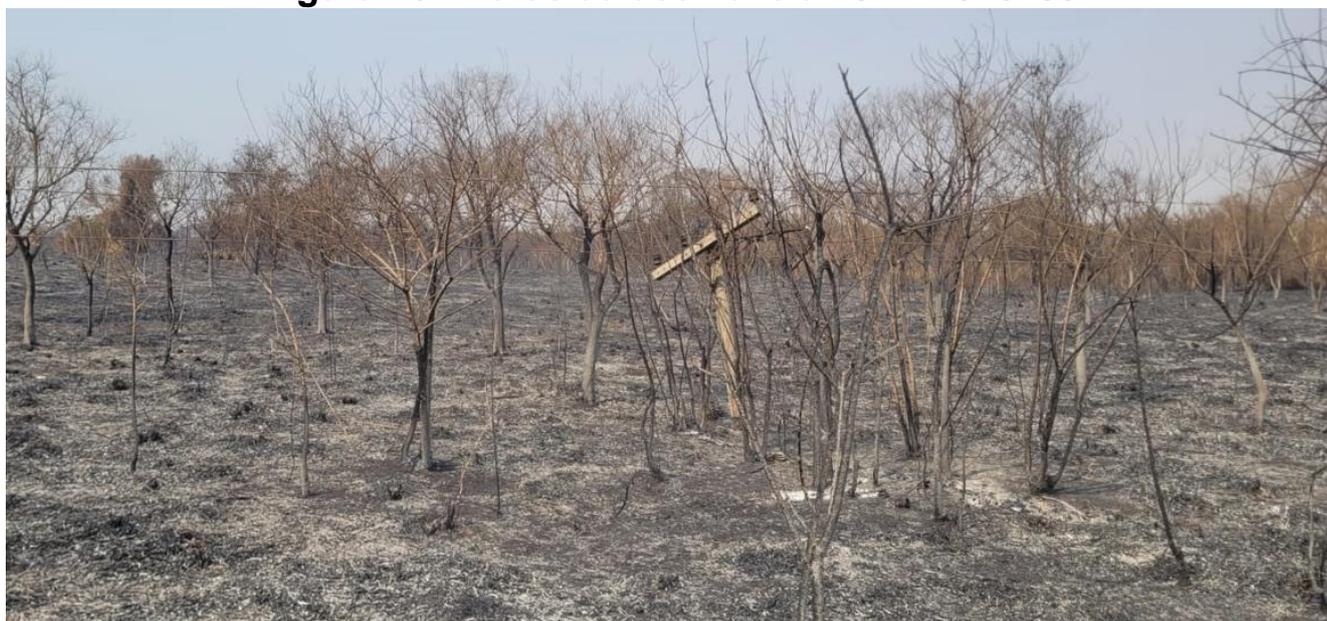
**Figura 16 - Fotos da ocorrência 2024- 1046433**

A atuação imediata das equipes de restabelecimento foi impedida devido a diversos fatores, tais como,(i) intensidade das chamas e fumaça, (ii) tempo no qual a queimada

permaneceu ativa e (iii) dimensão dos reparos a serem executados (figuras 16 e 17 do item XVI).

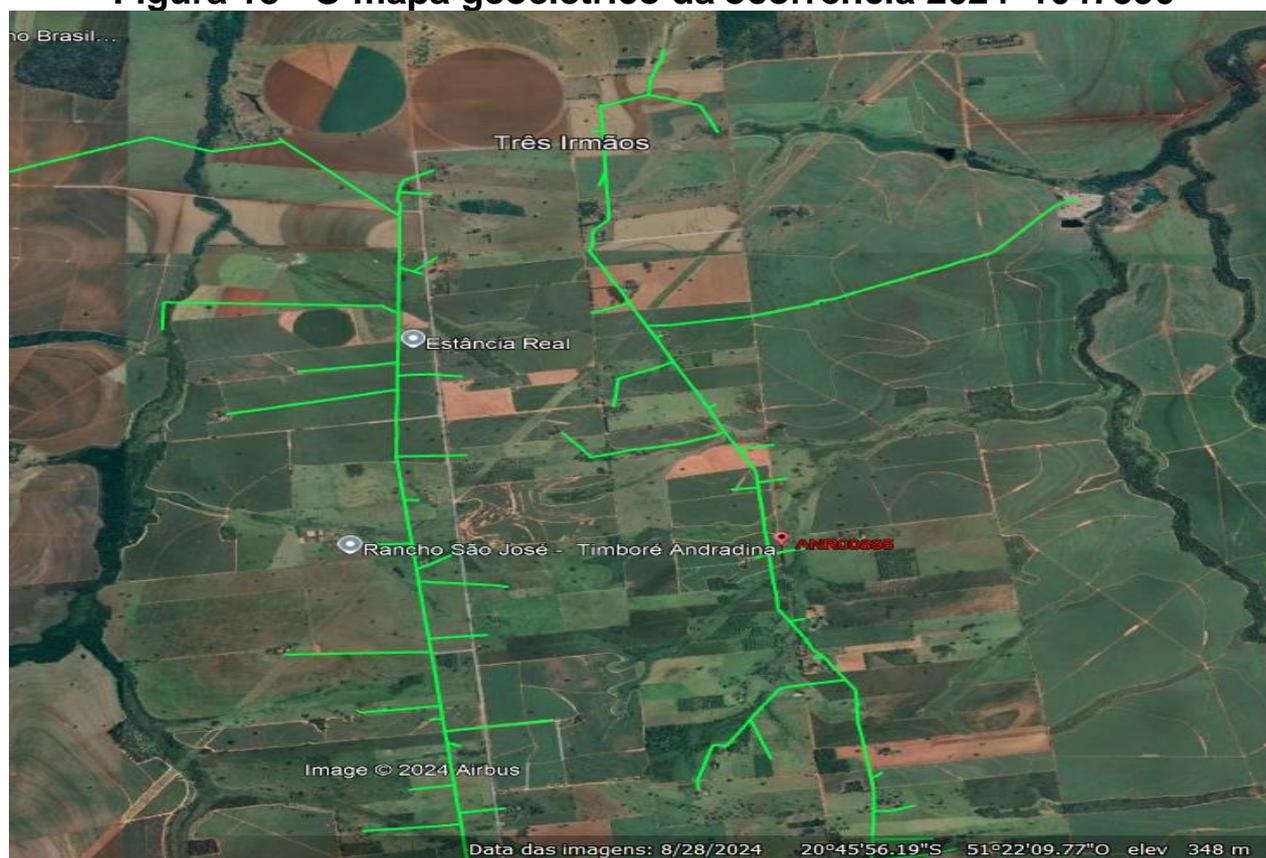
**Figura 18 - O mapa geoeletrico da ocorrência 2024- 1047590**

### **Ocorrência 2024-1047590**

Desligamento do equipamento Religador ANR00895 devido queimada de grandes proporções ao longo da abrangência do mesmo.

O mapa geoeletrico está na figura 18 do item XVI.

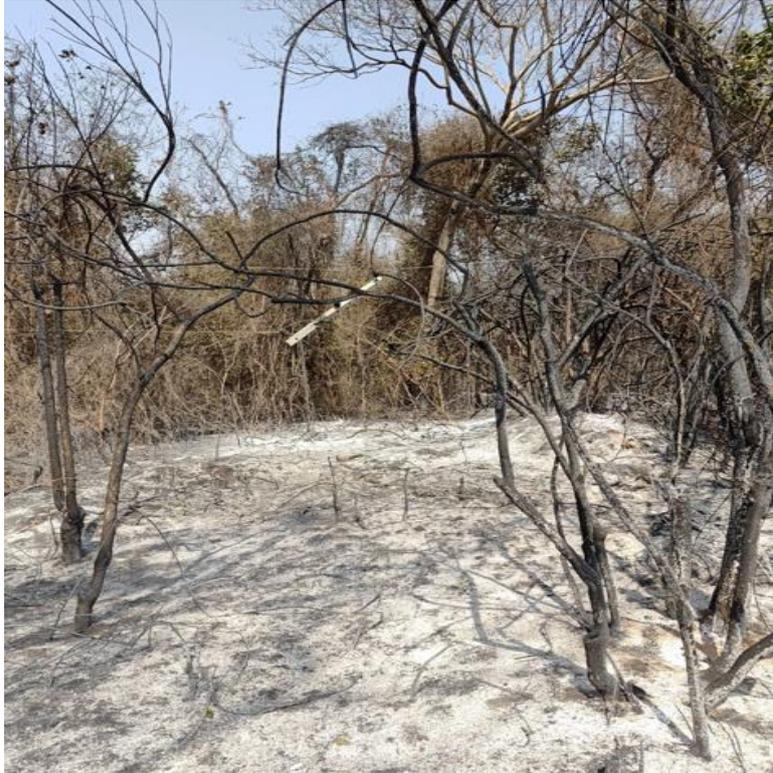
**Figura 19 - Fotos da ocorrência 2024- 1047590**

A atuação imediata das equipes de restabelecimento foi impedida devido a diversos fatores, tais como, (i) intensidade das chamas e fumaça, (ii) tempo no qual a queimada permaneceu ativa e (iii) dimensão dos reparos a serem executados (figuras 19 e 20 do item XVI).
