01092024\_Itapura

### **iii. Descrição detalhada do evento, incluindo mapa geoelétrico e diagrama unifilar da região afetada;**

#### **Ocorrência 2024-1063831**

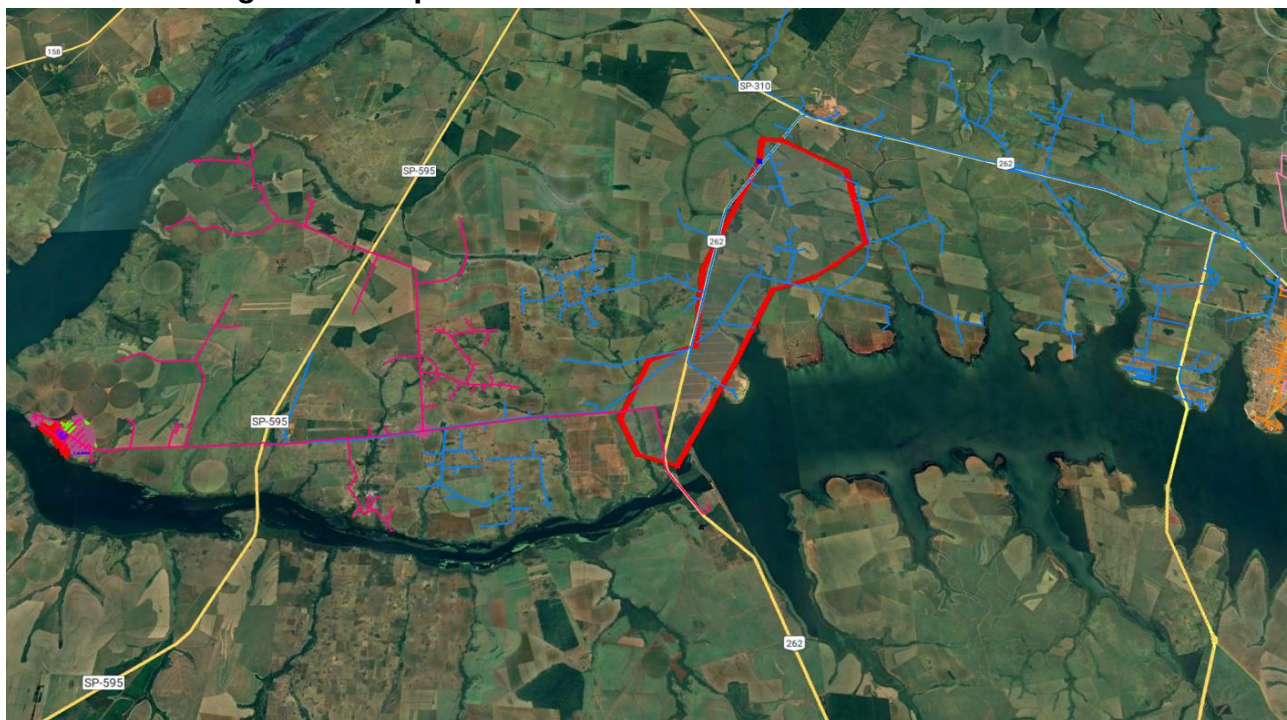
**Figura 3 – Mapa Geométrico Ocorrência 2024-1063831**

O mapa geoelétrico está na figura 3 do item XVI.

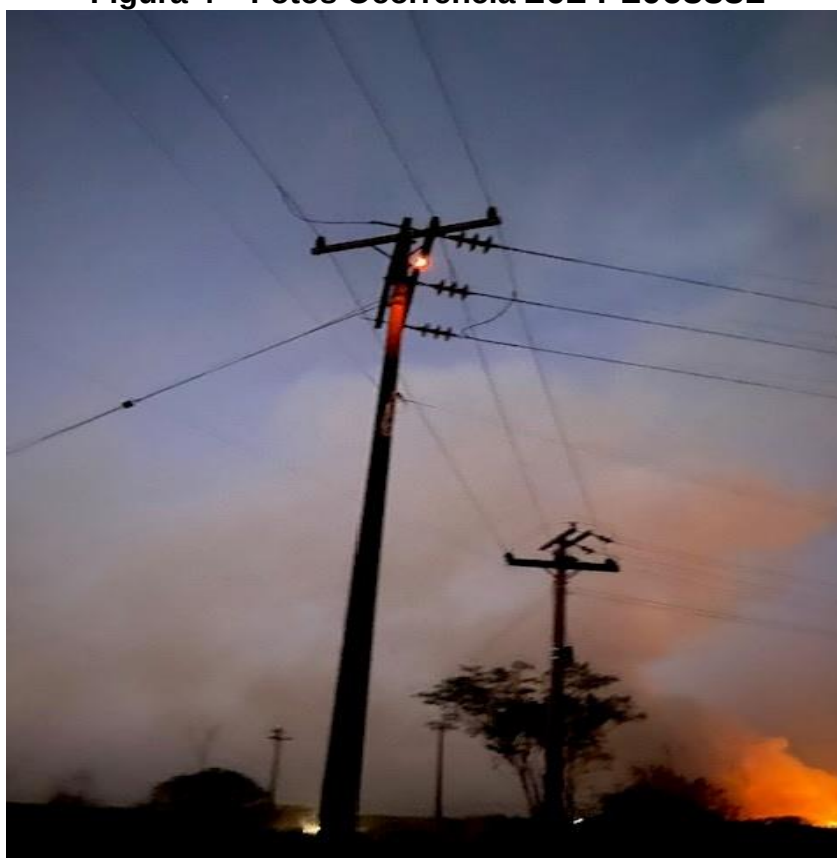
**Figura 4 – Fotos Ocorrência 2024-1063831**

Desligamento do Disjuntor TRI-42 devido queimada de grandes proporções ao longo da abrangência do mesmo.

A atuação imediata das equipes de restabelecimento foi impedida devido a diversos fatores, tais como, (i) o fechamento das rodovias de acesso pela polícia rodoviária e DER próximas ao local das queimadas, (ii) intensidade das chamas e fumaça, (iii) tempo no qual a queimada permaneceu ativa e (iv) dimensão dos reparos a serem executados (figura 4 do item XVI).

Os maiores danos causados ao sistema elétrico foram postes de madeira queimados, estruturas primárias queimadas, cabos partidos, isoladores de porcelana avariados, todos estes ativos são imprescindíveis para o funcionamento do sistema elétrico de distribuição, ocasionados por queimadas de grandes proporções.

Nos restabelecimentos do sistema foram usados todos os recursos do Núcleo Operacional Oeste Paulista, sendo este composto por equipes de campo no atendimento das emergências. Foi necessário aguardar a liberação das rodovias de acesso as redes de energia e o fogo ser controlado para início dos restabelecimentos / reparos.

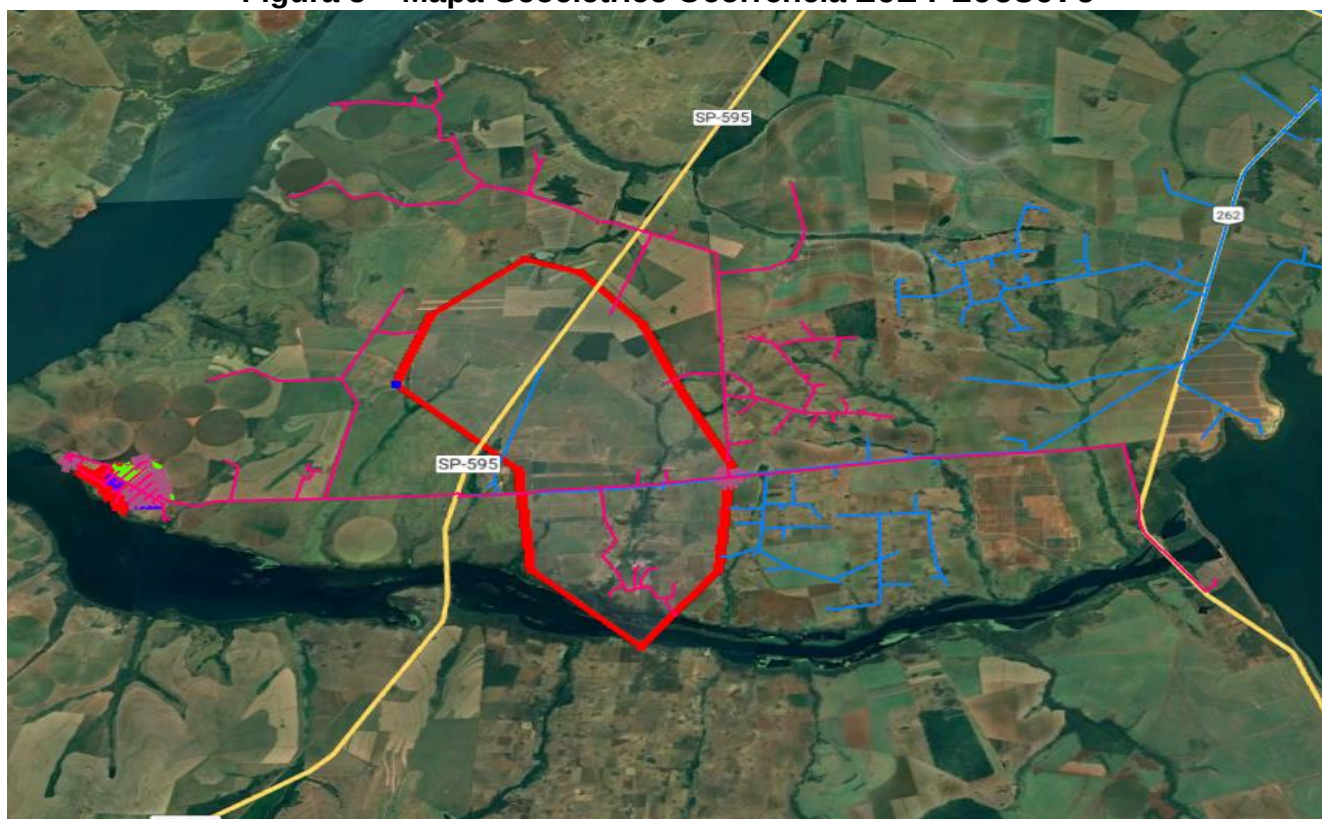
**Figura 5 – Mapa Geométrico Ocorrência 2024-1068079**

O mapa geoelétrico está na figura 5 do item XVI.

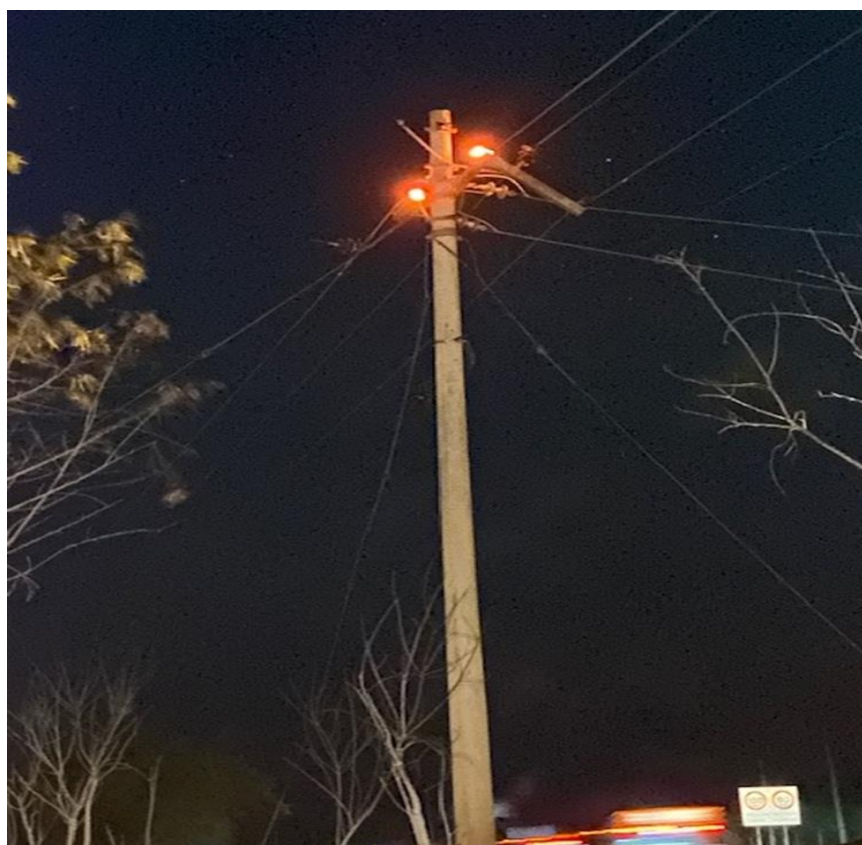
**Figura 6 – Fotos Ocorrência 2024-1068079**

Desligamento do Disjuntor TRI-42 devido queimada de grandes proporções ao longo da abrangência do mesmo.

A atuação imediata das equipes de restabelecimento foi impedida devido a diversos fatores, tais como, (i) o fechamento das rodovias de acesso pela polícia rodoviária e DER próximas ao local das queimadas, (ii) intensidade das chamas e fumaça, (iii) tempo no qual a queimada permaneceu ativa e (iv) dimensão dos reparos a serem executados (figura 6 do item XVI).

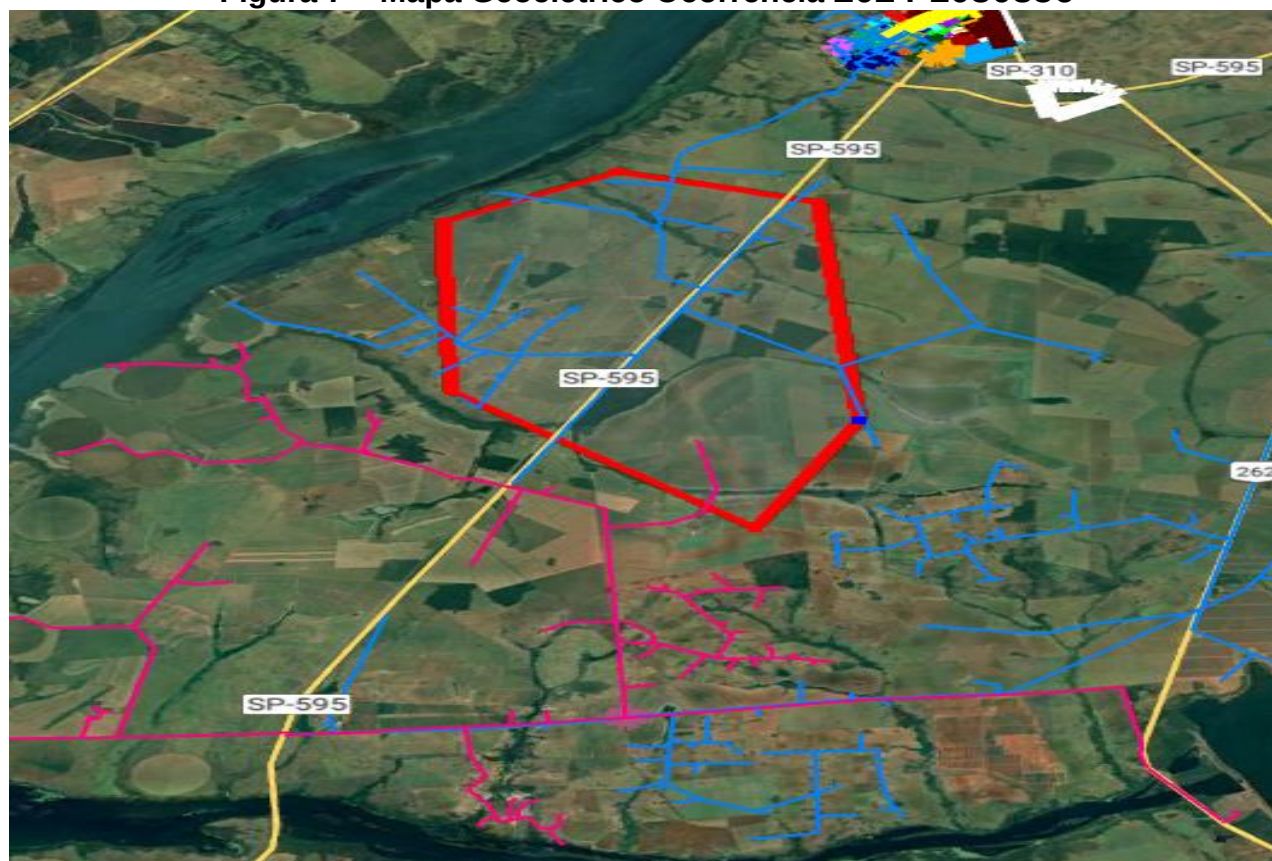
**Figura 7 – Mapa Geométrico Ocorrência 2024-1030856**

O mapa geoelétrico está na figura 7 do item XVI.

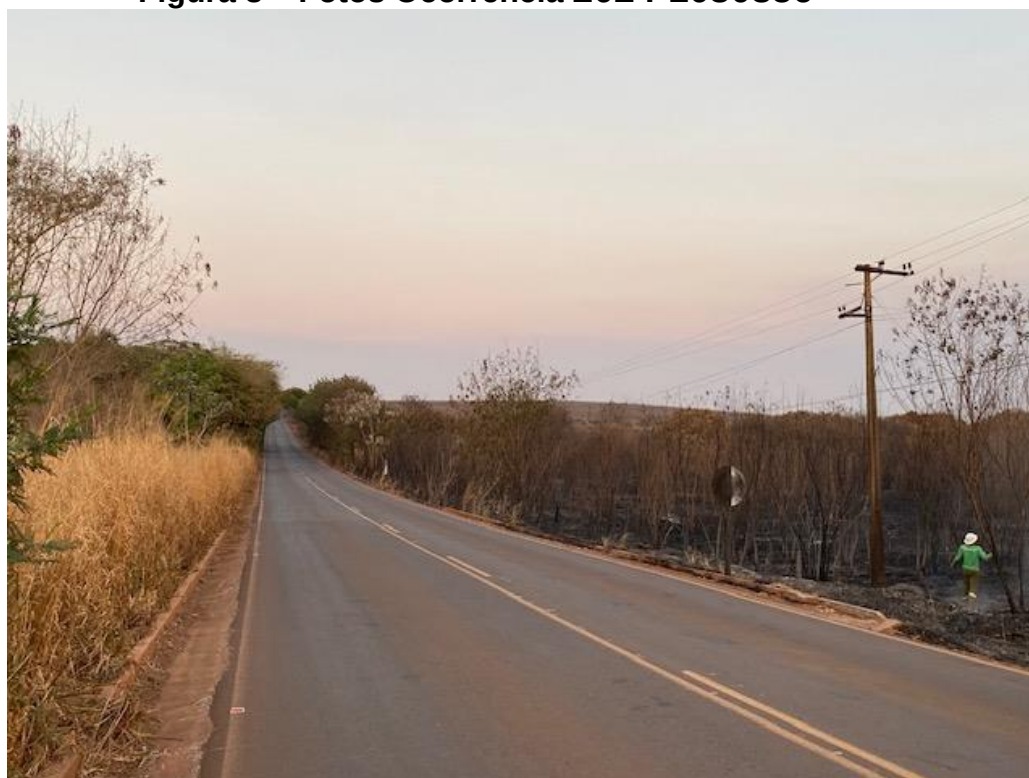
**Figura 8 – Fotos Ocorrência 2024-1030856**

Desligamento do Religador ILS00328 devido queimada de grandes proporções ao longo da abrangência do mesmo.

A atuação imediata das equipes de restabelecimento foi impedida devido a diversos fatores, tais como, (i) o fechamento das rodovias de acesso pela polícia rodoviária e DER próximas ao local das queimadas, (ii) intensidade das chamas e fumaça, (iii) tempo no qual a queimada permaneceu ativa e (iv) dimensão dos reparos a serem executados (figura 8 do item XVI).

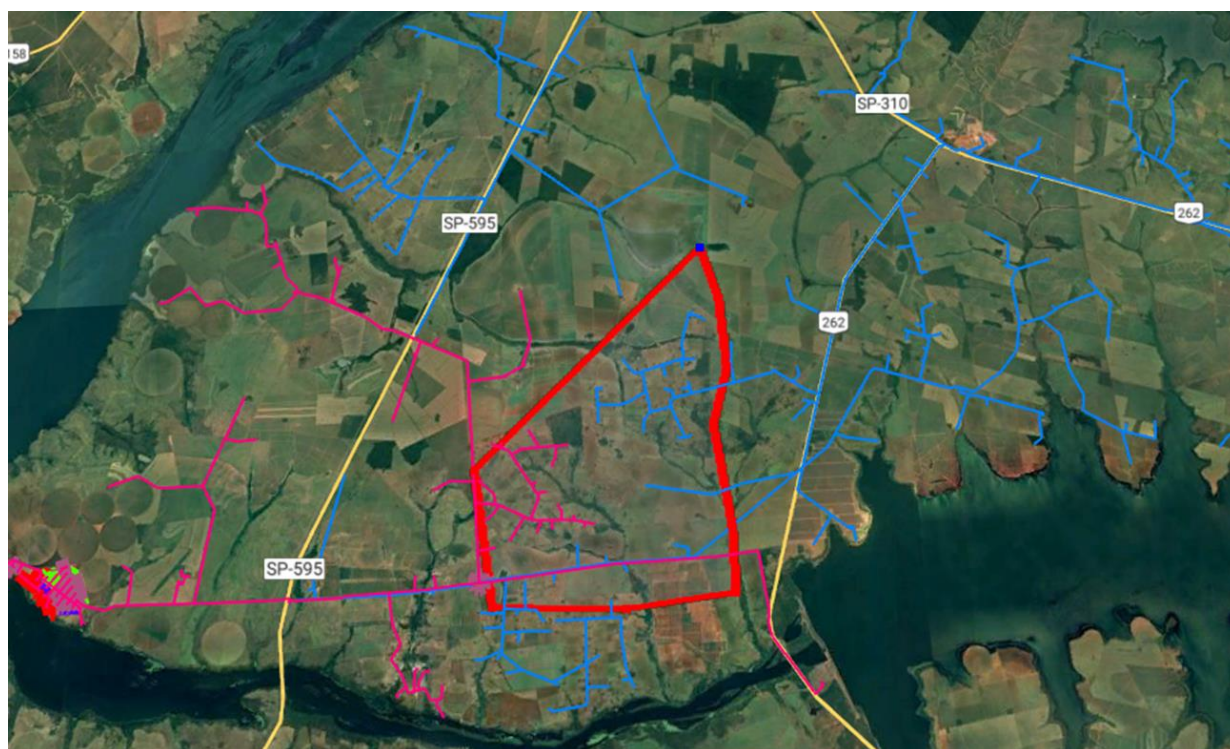
**Figura 9 – Mapa Geométrico Ocorrência 2024-1072919**

O mapa geoelétrico está na figura 9 do item XVI.

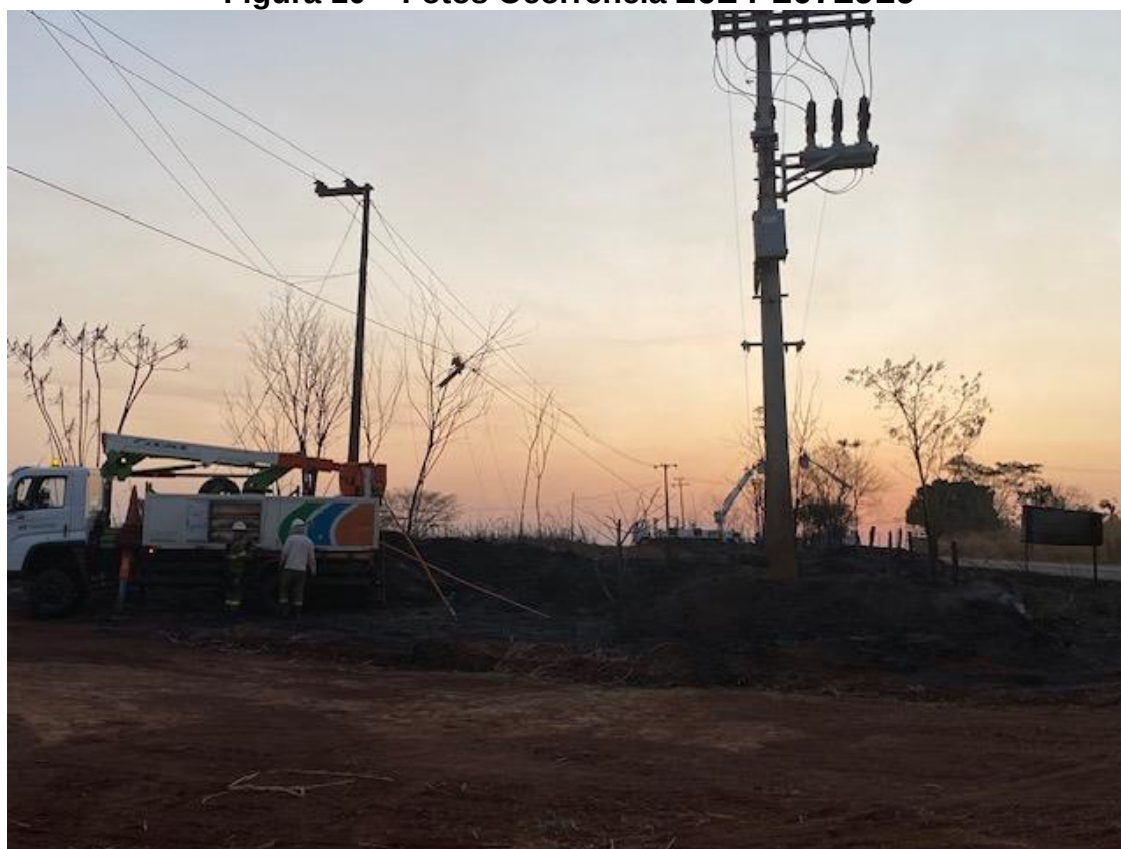
**Figura 10 – Fotos Ocorrência 2024-1072919**

Desligamento do Disjuntor TRI-42 devido queimada de grandes proporções ao longo da abrangência do mesmo.

A atuação imediata das equipes de restabelecimento foi impedida devido a diversos fatores, tais como, (i) o fechamento das rodovias de acesso pela polícia rodoviária e DER próximas ao local das queimadas, (ii) intensidade das chamas e fumaça, (iii) tempo no qual a queimada permaneceu ativa e (iv) dimensão dos reparos a serem executados (figura 10 do item XVI).

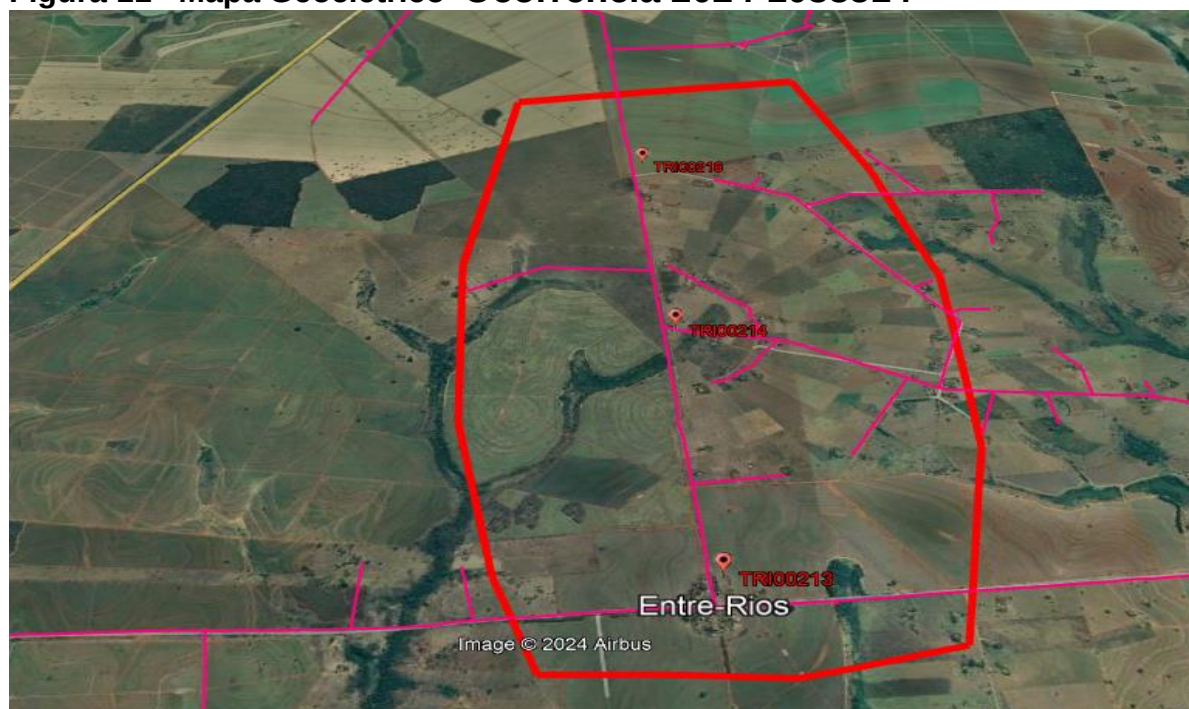
**Figura 11– Mapa Geolétrico Ocorrência 2024-1033514**

O mapa geoelétrico está na figura 11 do item XVI.

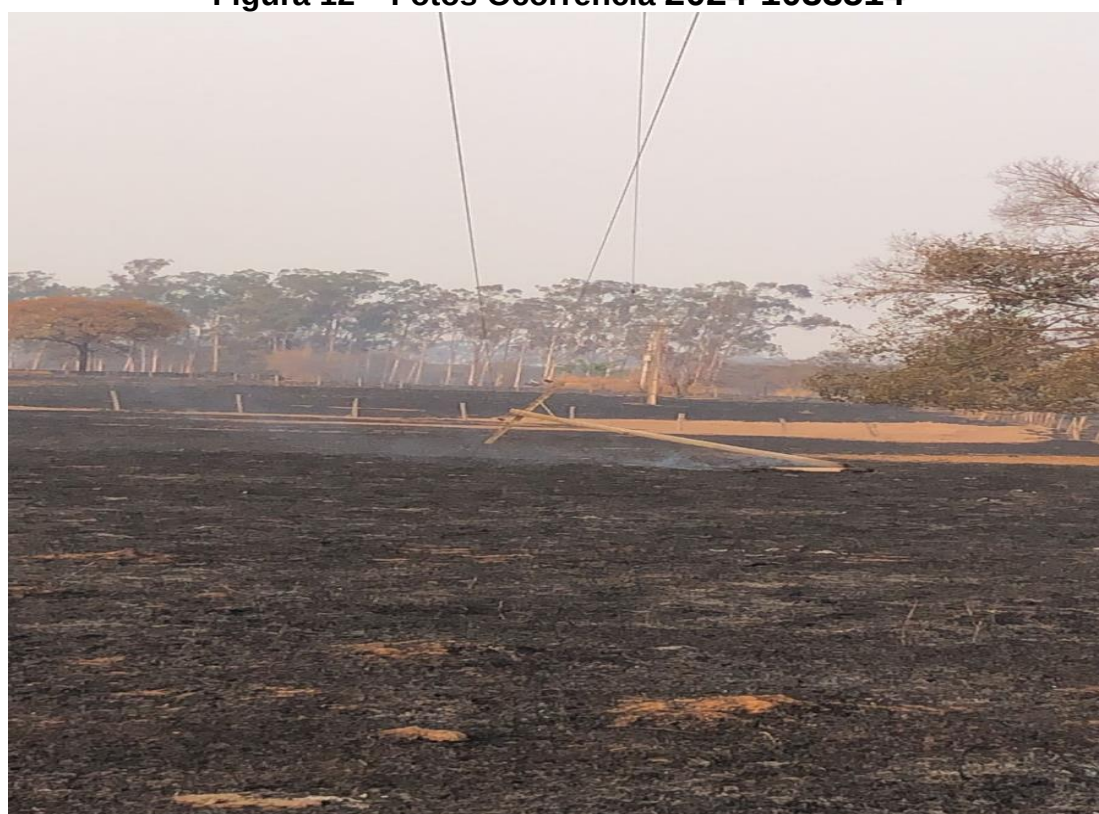
**Figura 12 – Fotos Ocorrência 2024-1033514**

Desligamento do Religador TRI00213 devido queimada de grandes proporções ao longo da abrangência do mesmo.

A atuação imediata das equipes de restabelecimento foi impedida devido a diversos fatores, tais como, (i) o fechamento das rodovias de acesso pela polícia rodoviária e DER próximas ao local das queimadas, (ii) intensidade das chamas e fumaça, (iii) tempo no qual a queimada permaneceu ativa e (iv) dimensão dos reparos a serem executados (figura 12 do item XVI).
