01092024_Pereira_Barreto

iii. Descrição detalhada do evento, incluindo mapa geelétrico e diagrama unifilar da região afetada;

xvi. Registros diversos que evidenciem a classificação das interrupções no inciso iii do item 5.6.2.2, permitindo identificar a causa, a abrangência e os danos causados pelo evento à rede e às áreas atingidas, como imagens fotográficas, boletins meteorológicos e matérias jornalísticas.

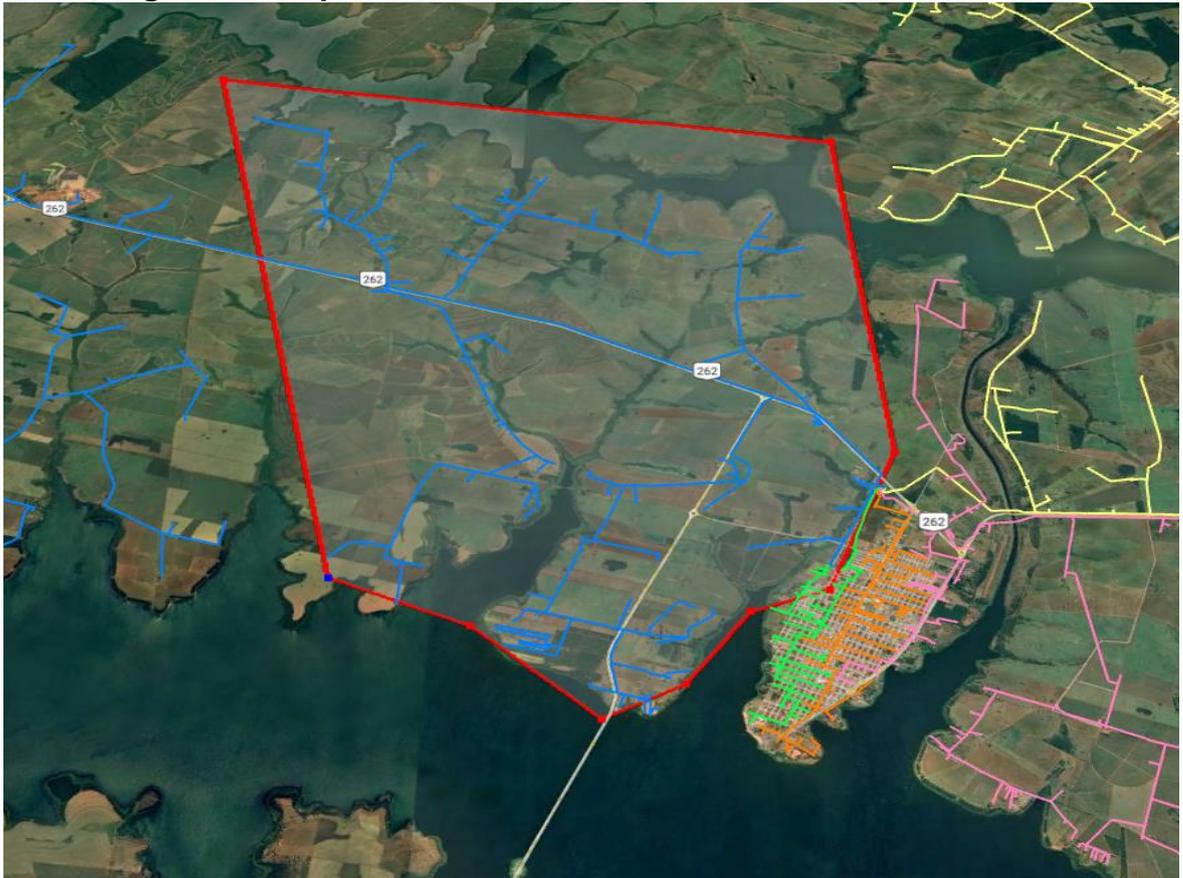
Figura 3 – Mapa Geométrico Ocorrência 2024-1058706

Ocorrência 2024-1058706

Desligamento do Disjuntor PEB-05 devido queimada de grandes proporções ao longo da abrangência do mesmo.

O mapa geelétrico está na figura 3 do item XVI.

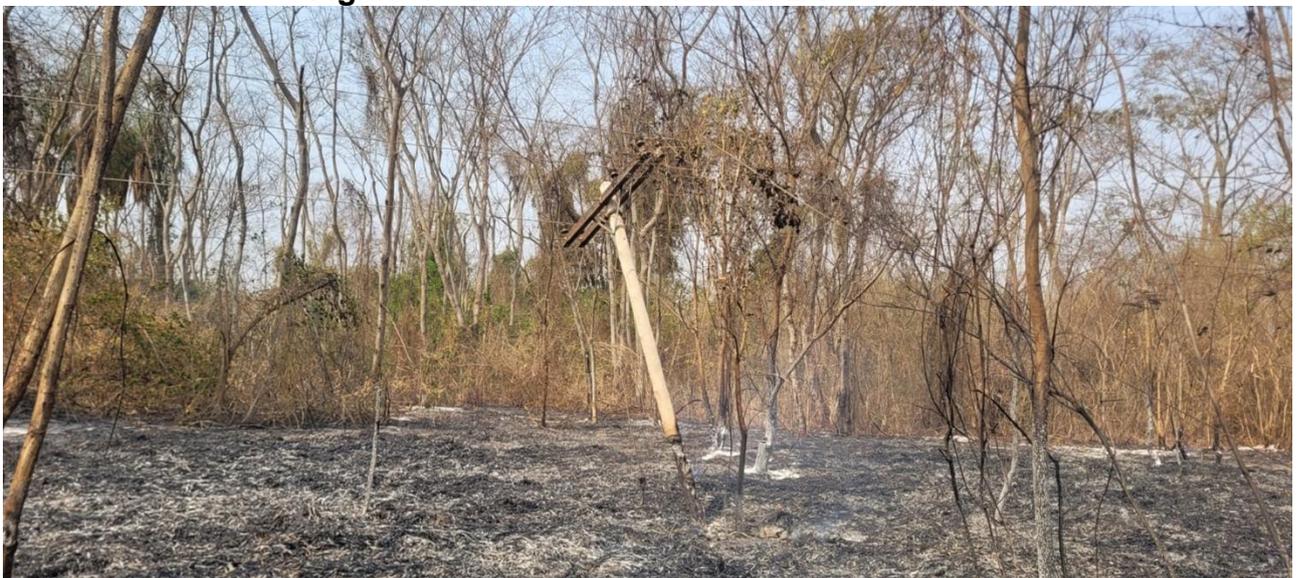
Figura 4 – Fotos Ocorrência 2024-1058706

A atuação imediata das equipes de restabelecimento foi impedida devido a diversos fatores, tais como, (i) o fechamento das rodovias de acesso pela polícia rodoviária e DER próximas ao local das queimadas, (ii) intensidade das chamas e fumaça, (iii) tempo no qual a queimada permaneceu ativa e (iv) dimensão dos reparos a serem executados (figura 4 do item XVI).

Os maiores danos causados ao sistema elétrico foram postes de madeira queimados, estruturas primárias queimadas, cabos partidos, isoladores de porcelana avariados, todos estes ativos são imprescindíveis para o funcionamento do sistema elétrico de distribuição, ocasionados por queimadas de grandes proporções.

Nos restabelecimentos do sistema foram usados todos os recursos do Núcleo Operacional Oeste Paulista, sendo este composto por equipes de campo no atendimento das

emergências. Foi necessário aguardar a liberação das rodovias de acesso as redes de energia e o fogo ser controlado para início dos restabelecimentos / reparos.

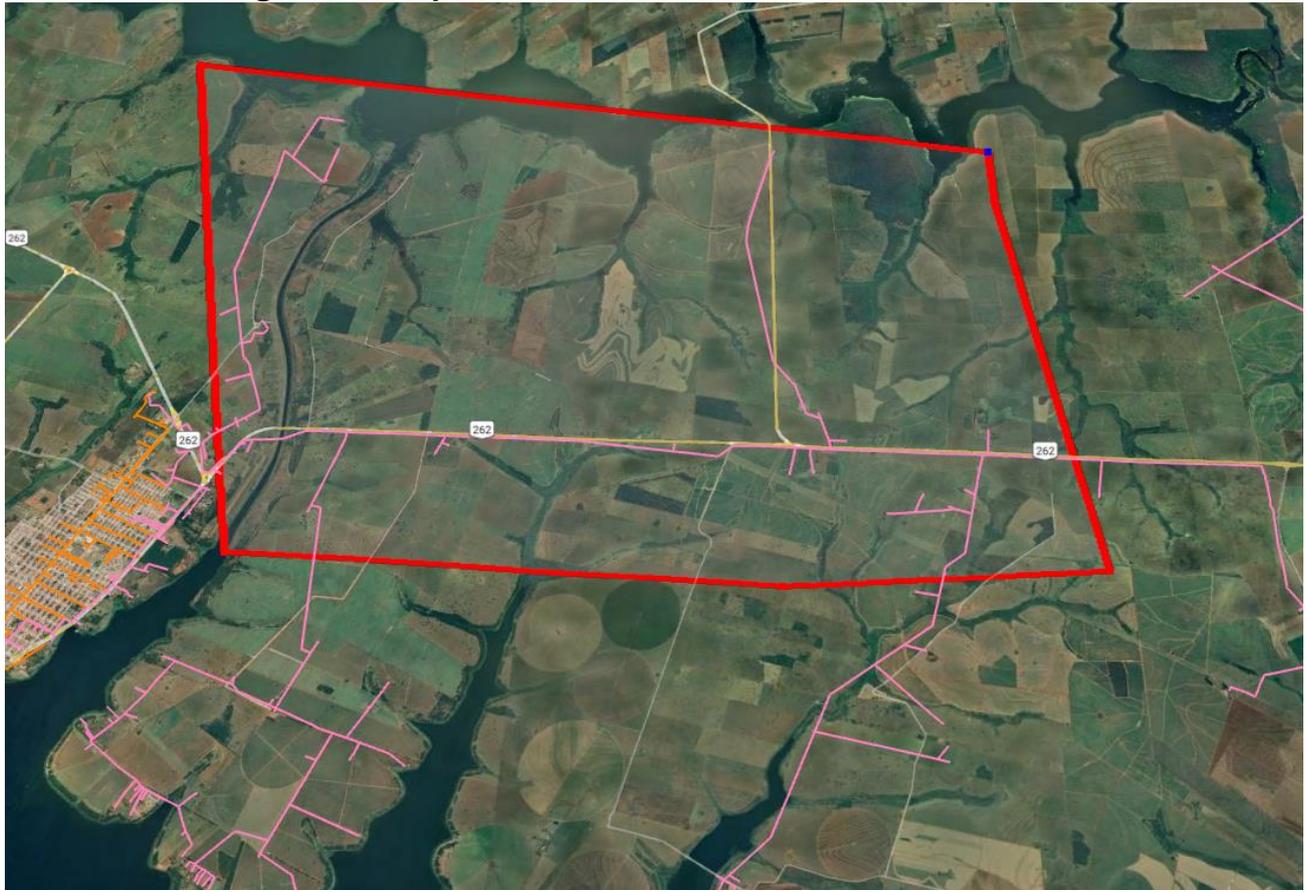
Figura 5 – Mapa Geolétrico Ocorrência 2024-1059737

Ocorrência 2024-1059737

Desligamento do Disjuntor PEB-08 devido queimada de grandes proporções ao longo da abrangência do mesmo.

O mapa geoeletrico está na figura 5 do item XVI.

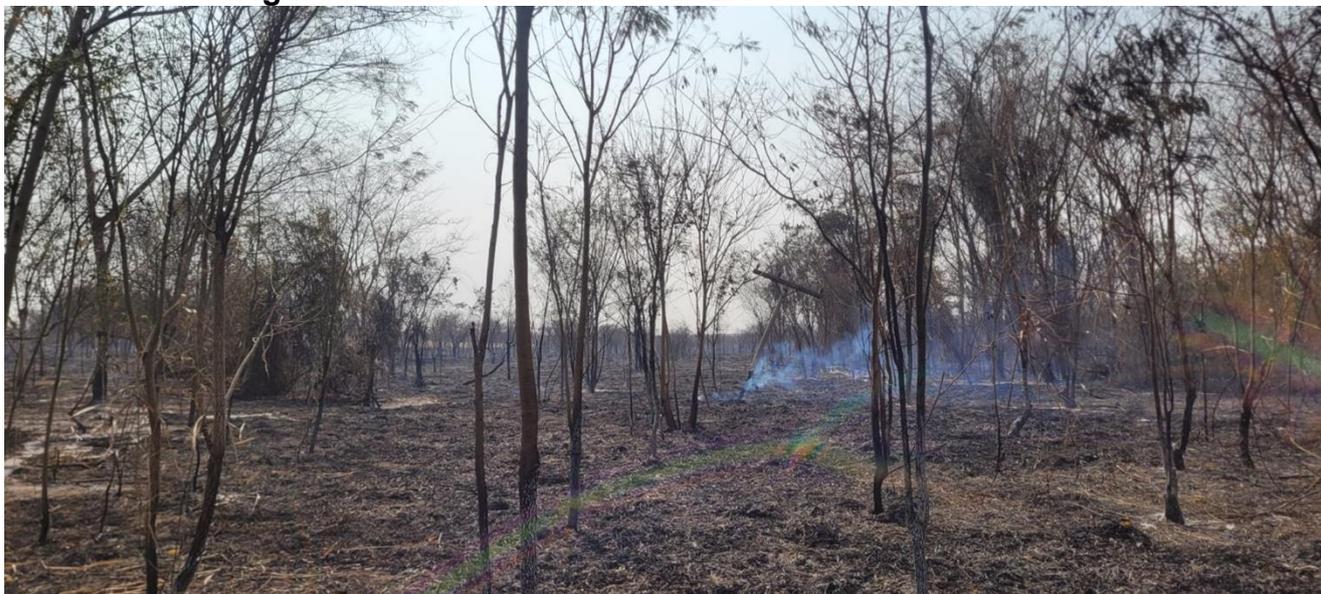
Figura 6 – Fotos Ocorrência 2024-1059737

A atuação imediata das equipes de restabelecimento foi impedida devido a diversos fatores, tais como, (i) o fechamento das rodovias de acesso pela polícia rodoviária e DER próximas ao local das queimadas, (ii) intensidade das chamas e fumaça, (iii) tempo no qual a queimada permaneceu ativa e (iv) dimensão dos reparos a serem executados (figura 6 do item XVI).

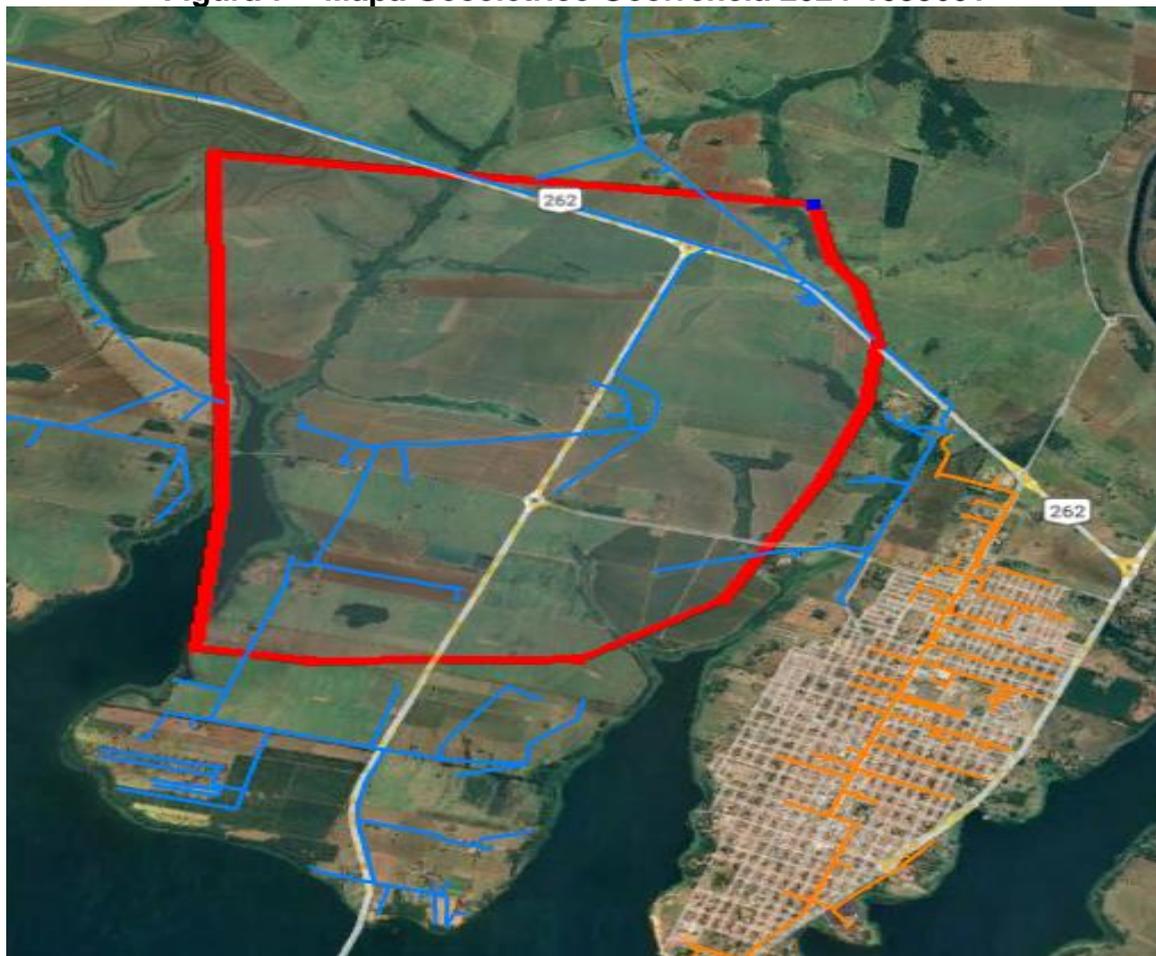
Figura 7 – Mapa Geolétrico Ocorrência 2024-1083601

Ocorrência 2024-1083601

Desligamento do Disjuntor PEB-05 devido queimada de grandes proporções ao longo da abrangência do mesmo.

O mapa geoeletrico está na figura 7 do item XVI.

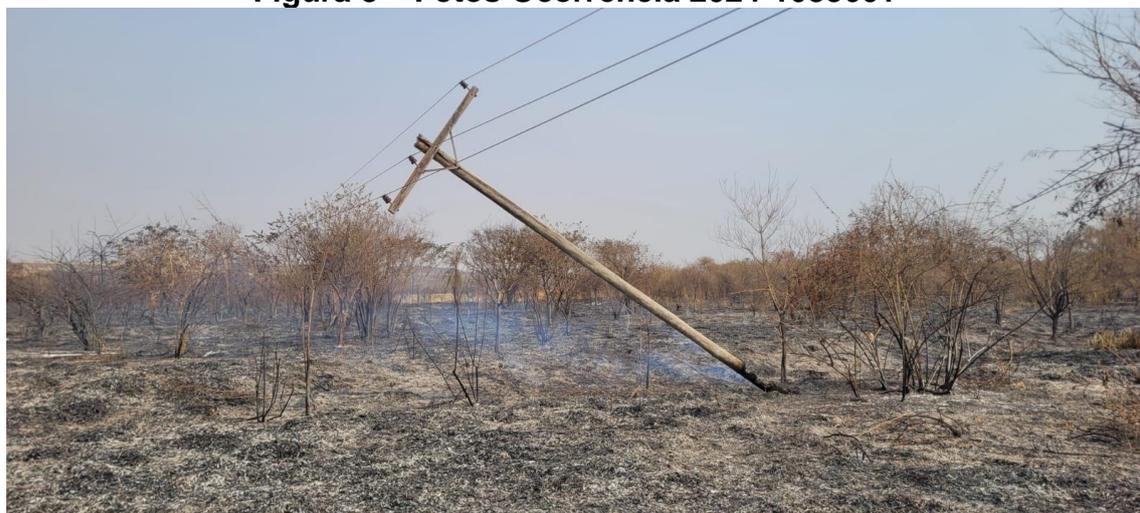
Figura 8 – Fotos Ocorrência 2024-1083601

A atuação imediata das equipes de restabelecimento foi impedida devido a diversos fatores, tais como, (i) o fechamento das rodovias de acesso pela polícia rodoviária e DER próximas ao local das queimadas, (ii) intensidade das chamas e fumaça, (iii) tempo no qual a queimada permaneceu ativa e (iv) dimensão dos reparos a serem executados (figura 8 do item XVI).

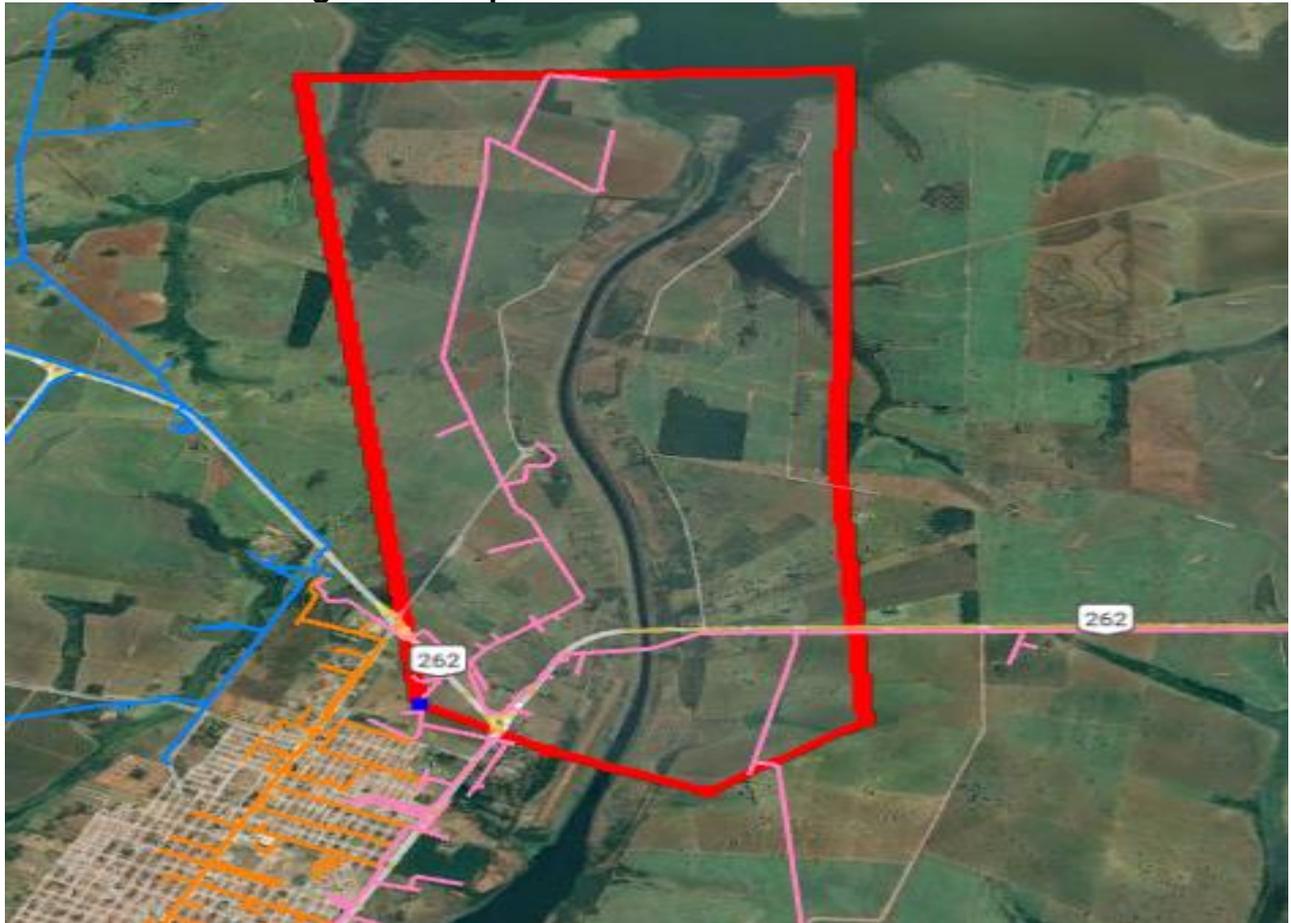
Figura 9 – Mapa Geométrico Ocorrência 2024-1054727

Ocorrência 2024-1054727

Desligamento da chave fusível PEB00873 devido queimada de grandes proporções ao longo da abrangência do mesmo.

O mapa geoeletrico está na figura 9 do item XVI.

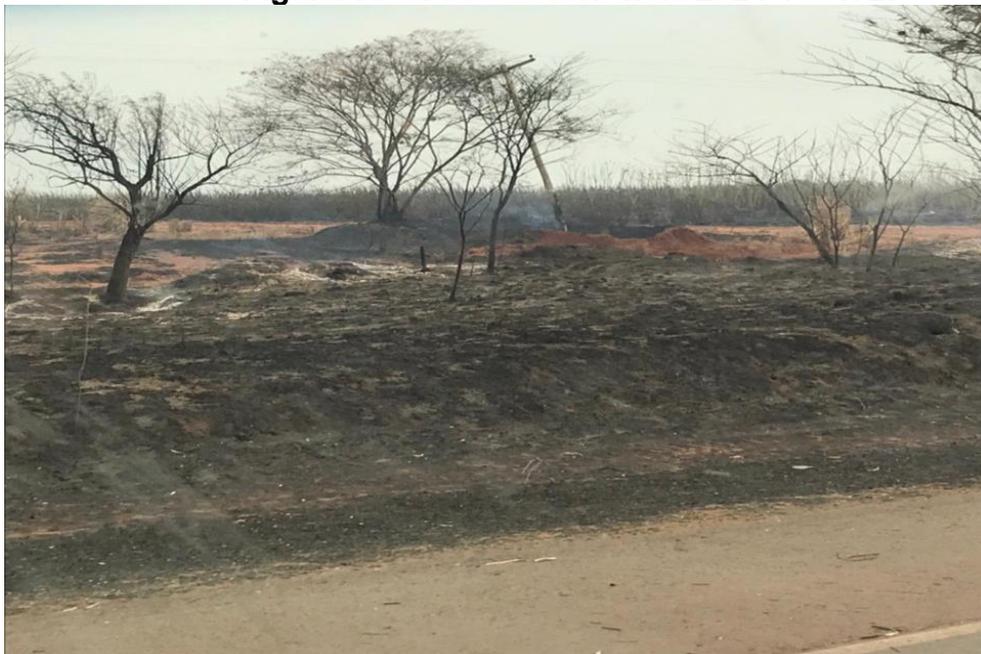
Figura 10 – Fotos Ocorrência 2024-1054727

A atuação imediata das equipes de restabelecimento foi impedida devido a diversos fatores, tais como, (i) o fechamento das rodovias de acesso pela polícia rodoviária e DER próximas ao local das queimadas, (ii) intensidade das chamas e fumaça, (iii) tempo no qual a queimada permaneceu ativa e (iv) dimensão dos reparos a serem executados (figura 10 do item XVI).

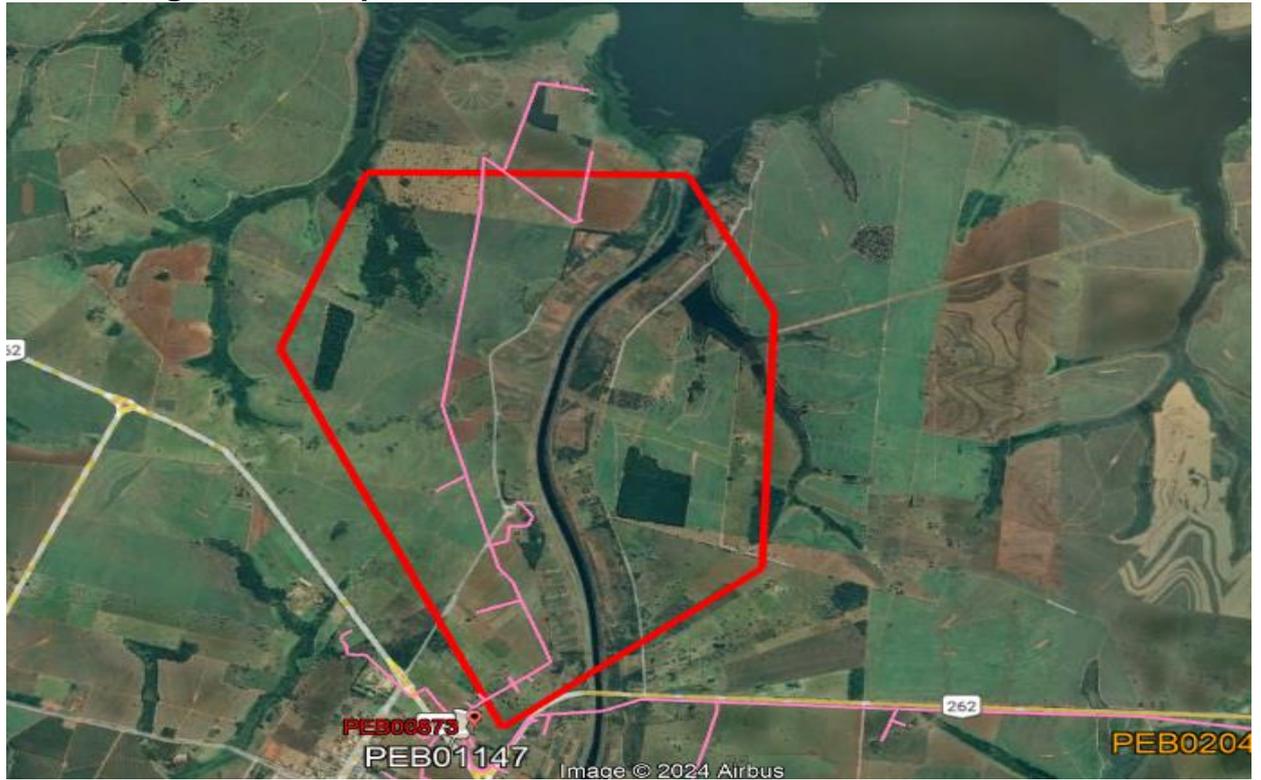
Figura 11 – Mapa Geométrico Ocorrência 2024-1073129

Ocorrência 2024-1073129

Desligamento do Disjuntor PEB-08 devido queimada de grandes proporções ao longo da abrangência do mesmo.

O mapa geométrico está na figura 11 do item XVI.

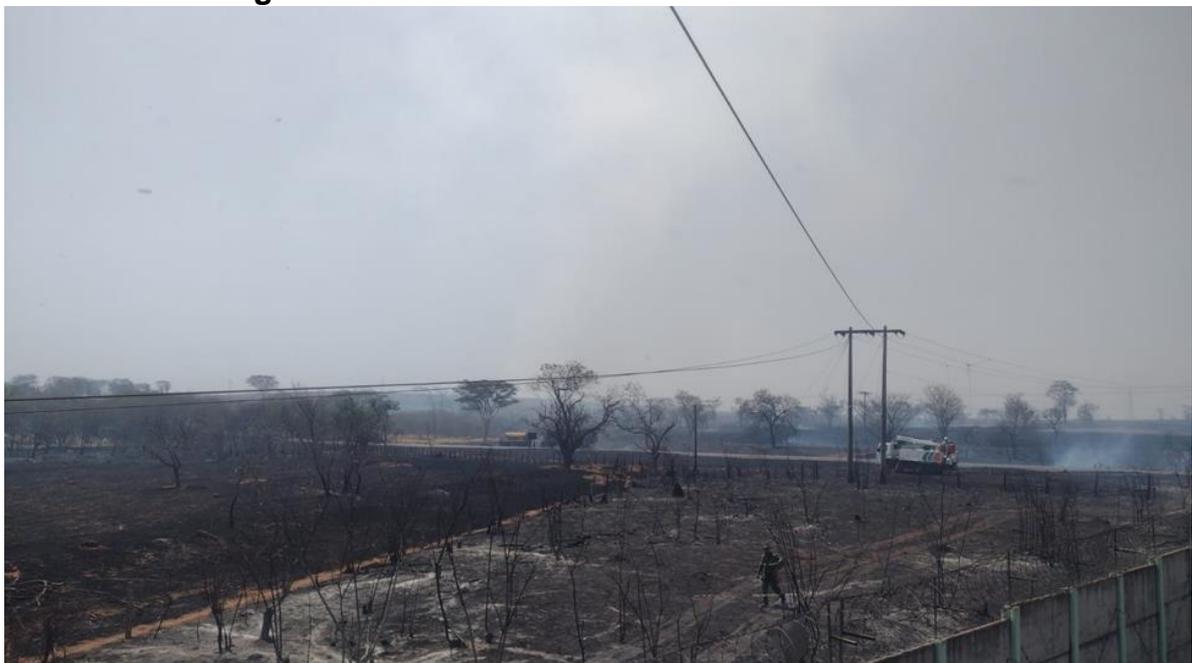
Figura 12 – Fotos Ocorrência 2024-1073129

A atuação imediata das equipes de restabelecimento foi impedida devido a diversos fatores, tais como, (i) o fechamento das rodovias de acesso pela polícia rodoviária e DER próximas ao local das queimadas, (ii) intensidade das chamas e fumaça, (iii) tempo no qual a queimada permaneceu ativa e (iv) dimensão dos reparos a serem executados (figura 12 do item XVI).

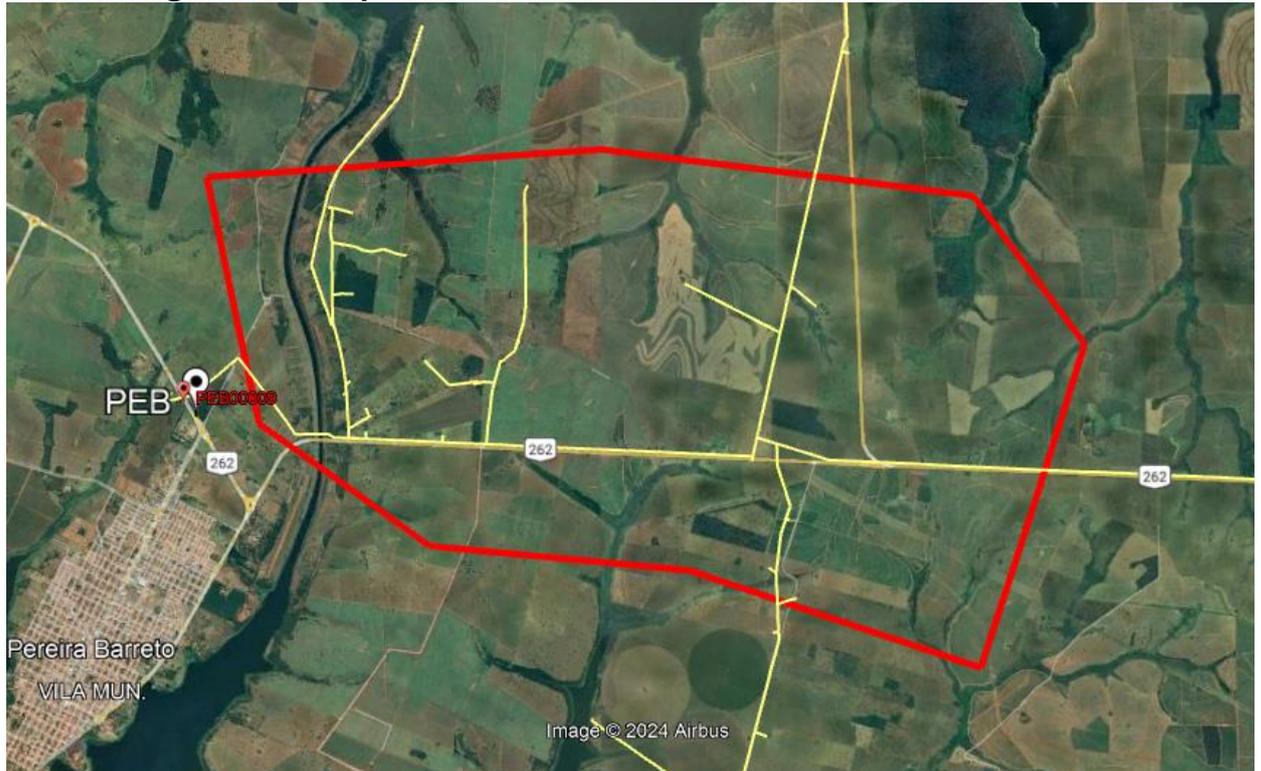
Figura 13 – Mapa Geométrico Ocorrência 2024-1059287

Ocorrência 2024-1059287

Desligamento do Disjuntor PEB-09 devido queimada de grandes proporções ao longo da abrangência do mesmo.

O mapa geométrico está na figura 13 do item XVI.

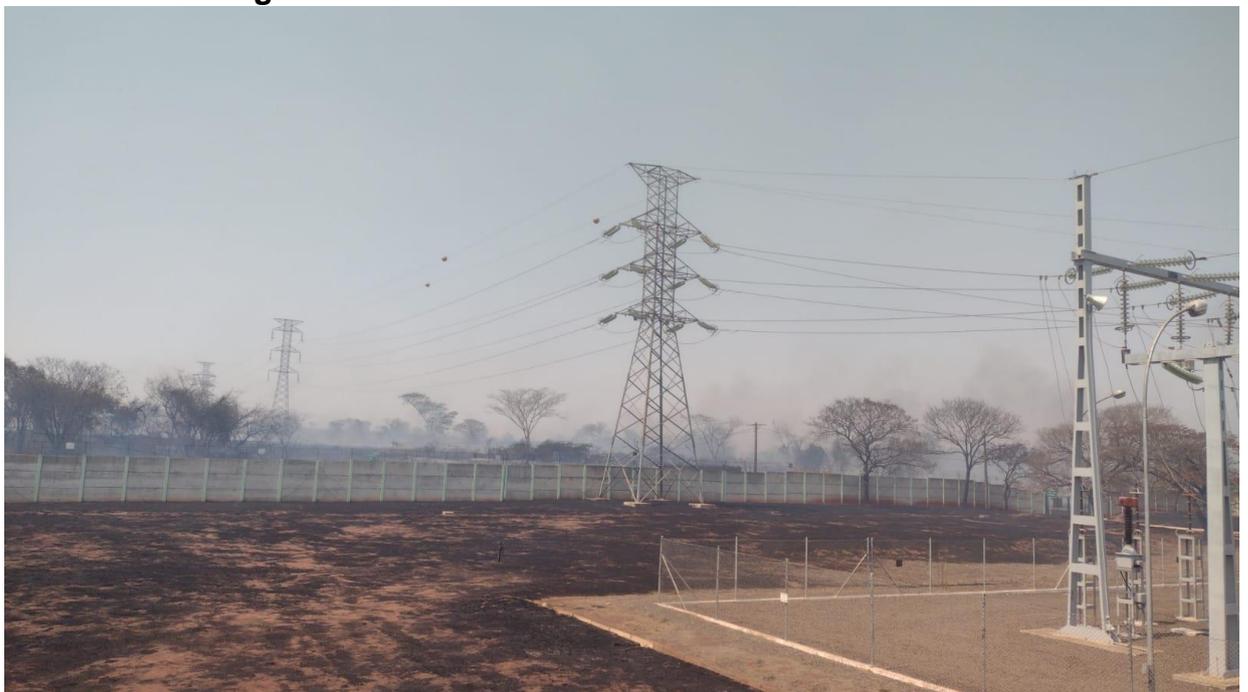
Figura 14 – Fotos Ocorrência 2024-1059287

A atuação imediata das equipes de restabelecimento foi impedida devido a diversos fatores, tais como, (i) o fechamento das rodovias de acesso pela polícia rodoviária e DER próximas ao local das queimadas, (ii) intensidade das chamas e fumaça, (iii) tempo no qual a queimada permaneceu ativa e (iv) dimensão dos reparos a serem executados (figura 14 do item XVI).
