Relatório de Evidência de Expurgo por Situação de Emergência

2025019

4. Descrição do Evento

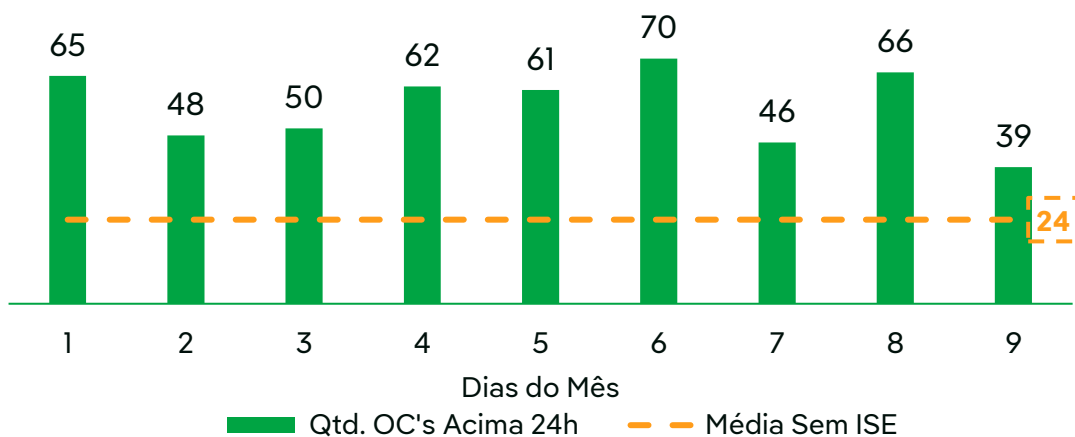
Gráfico 1 – Ocorrências com duração acima de 24 horas no período analisado.

O Gráfico 1 demonstra a quantidade de ocorrências que tiveram uma duração superior a 24 horas nos dias do evento climático. A análise desses dados revela que, nos dias de Interrupção em Situação de Emergência houve um aumento significativo no volume de ocorrências com duração prolongada, superando a média usual dos últimos 12 meses sem ISE. Esse aumento no número de ocorrências corrobora à gravidade dos eventos meteorológicos que ocorreram durante os dias de severidade climática, cuja atuação imediata da empresa para restabelecer o sistema elétrico ficou comprometida devido aos obstáculos físicos (como buracos nas vias, alagamentos, inundações, quedas de pontes, árvores de grande porte, entre outros) que dificultaram o acesso das equipes de reparo e prolongaram os tempos de resposta.

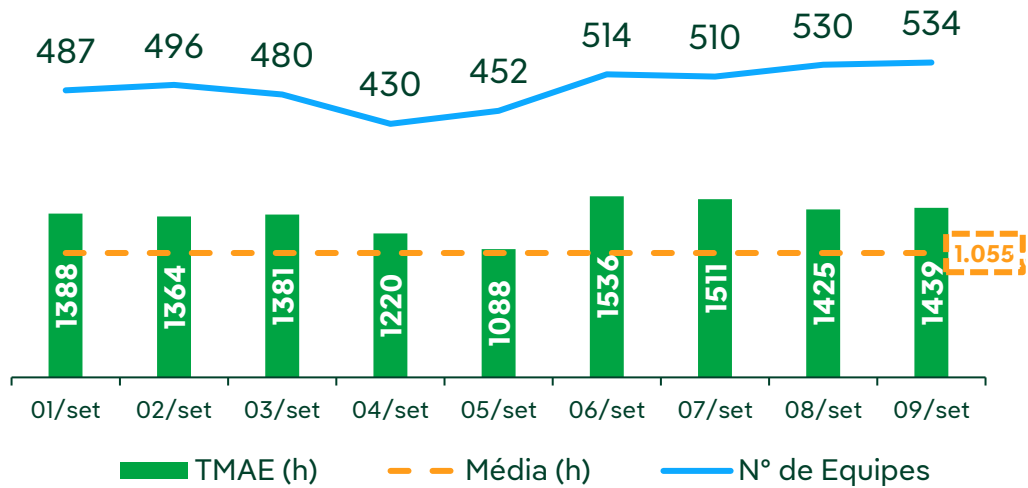
Gráfico 2 – Tempo médio de atendimento e nº de equipes por dia.

O Gráfico 2 apresenta o Tempo Médio de Atendimento Emergencial (TMAE) referente a todas as ocorrências emergenciais – contabilizadas e expurgadas – considerando o período entre os dias 01 e 09 de outubro de 2025 nos municípios atingidos. Para fins comparativos, são exibidas também a média do TMAE dos últimos 12 meses (excluindo o período ISE) e o número de equipes mobilizadas para o atendimento.

Durante esse intervalo, observou-se um aumento significativo no TMAE, especialmente nos dias 01 a 09 de outubro, quando os valores ultrapassaram a média histórica em aproximadamente 45%. Mesmo com o reforço operacional, o tempo médio de atendimento permaneceu elevado. Esse comportamento evidencia que, apesar da ampliação da força de trabalho e da pronta resposta das equipes, a severidade e a complexidade do evento climatológico comprometeram a manutenção dos padrões usuais de atendimento.

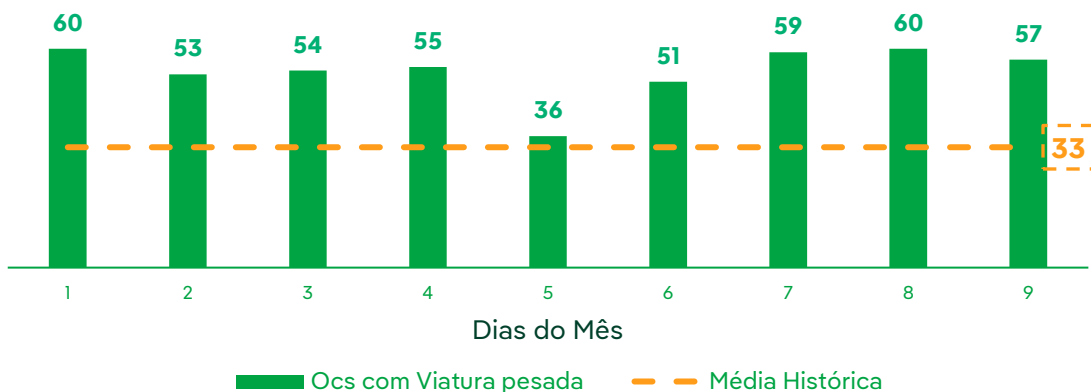
Gráfico 3 – Número de equipes pesadas por dia durante o evento climático.

O Gráfico 3 apresenta, para o período ISE, o volume diário de ocorrências emergenciais que demandaram o uso de viaturas pesadas, comparado à média histórica dos últimos três anos para esse tipo de atendimento. Observa-se que, ao longo de praticamente todo o período analisado, o número de ocorrências superou a média histórica, com destaque para os dias 01, 07 e 09 de 04 de outubro, que registraram os maiores volumes de atendimentos com viaturas pesadas — 60, 59 e 57 ocorrências, respectivamente. Esses valores representam aproximadamente 180% da média histórica de 33 ocorrências diárias. Esse comportamento evidencia o esforço e o comprometimento da empresa em manter a continuidade dos serviços, mesmo diante das condições meteorológicas adversas. Os impactos percebidos nos municípios também são demonstrados no item 4.16 do presente relatório, onde são apresentadas diversas evidências do evento, como mapas pluviométricos e de descargas atmosféricas em todo o estado.

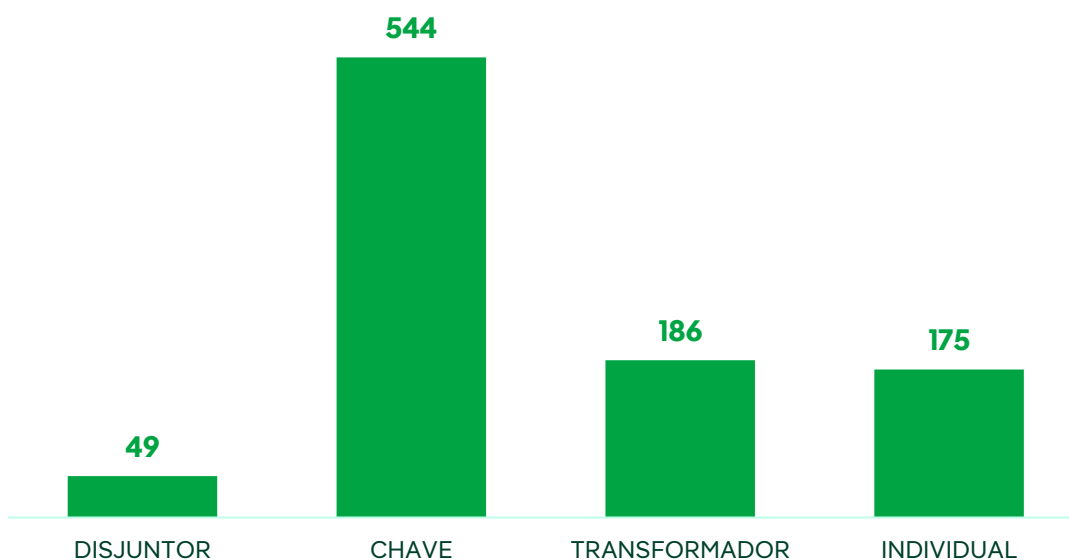
Gráfico 4 – Quantidade de ocorrências por dispositivo

Como é de conhecimento geral, o sistema elétrico é formado por diversos dispositivos que tem funções específicas para garantir o fornecimento de energia para os clientes. Um disjuntor, por exemplo, é um equipamento de proteção destinado a proteger o tronco do alimentador e é instalado em subestações, em geral; um religador é um equipamento de proteção instalado ao longo da rede de distribuição também para proteção do tronco do alimentador; uma chave é destinada para proteção dos ramais dos alimentadores, instalado ao longo das redes de distribuição; e o transformador, por sua vez, é responsável por baixar o nível de tensão para consumo de energia. O Gráfico 4 demonstra a quantidade de ocorrências impactadas pelo evento climático por tipo de dispositivo. É possível perceber grande volume de interrupções nos ramais, transformadores e clientes – ou seja, não são interrupções que afetam grandes blocos de carga, mas menores e, em geral, em locais mais distantes e na zona rural. Esses locais têm acesso precário e a atuação imediata da distribuidora acaba por ficar comprometida devido à queda de pontes, grandes buracos em estradas, alagamentos e outras situações semelhantes que dificultam a mobilidade pelo estado.

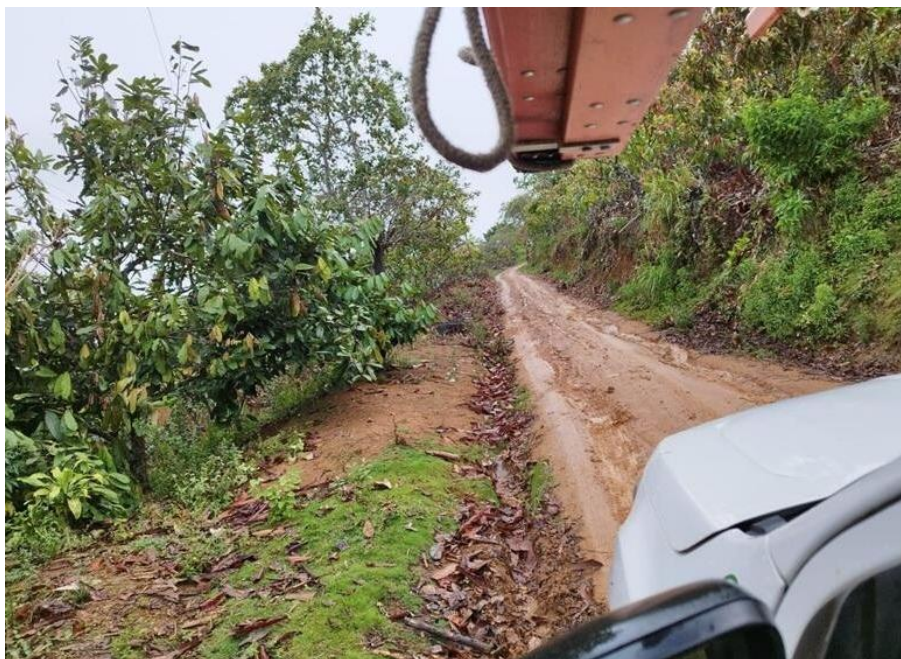
Figura 09 - Registro feito por colaborador no dia 01 de outubro de 2025 no município de Jiquiriçá

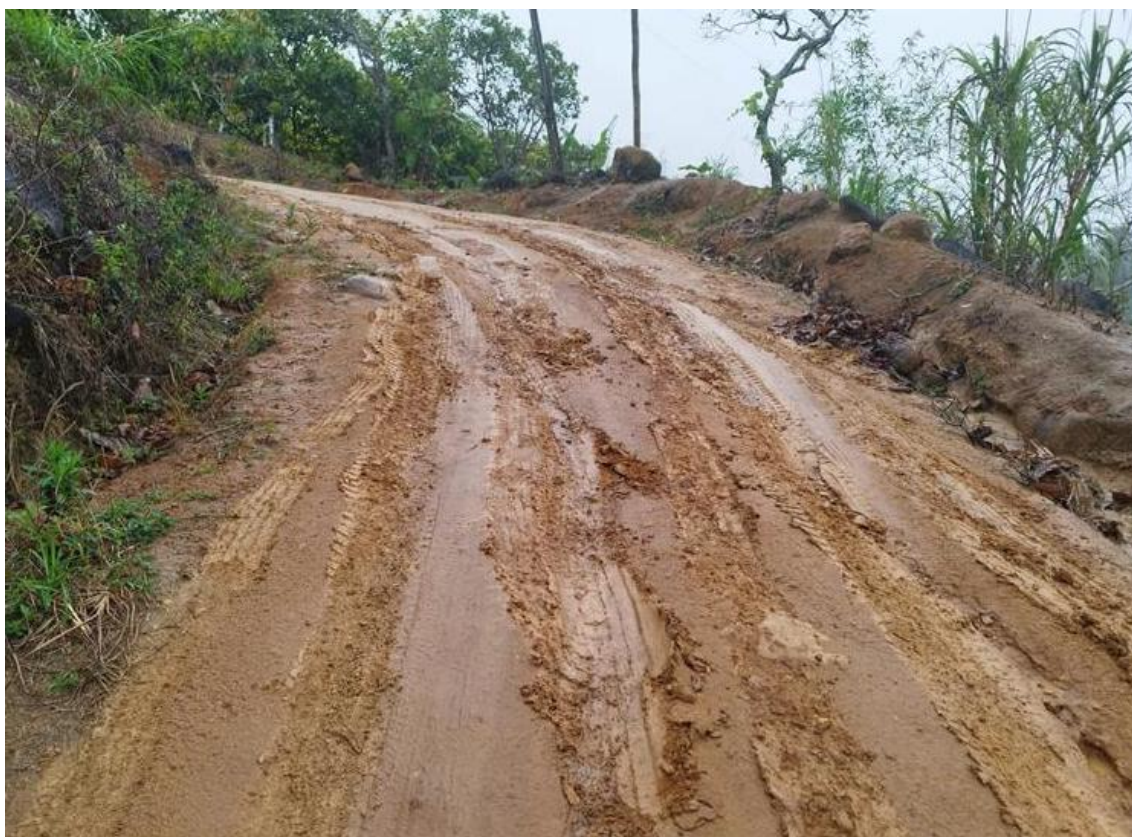
Figura 10 - Registro feito por colaborador no dia 01 de outubro de 2025 no município de Laje - Amargosa

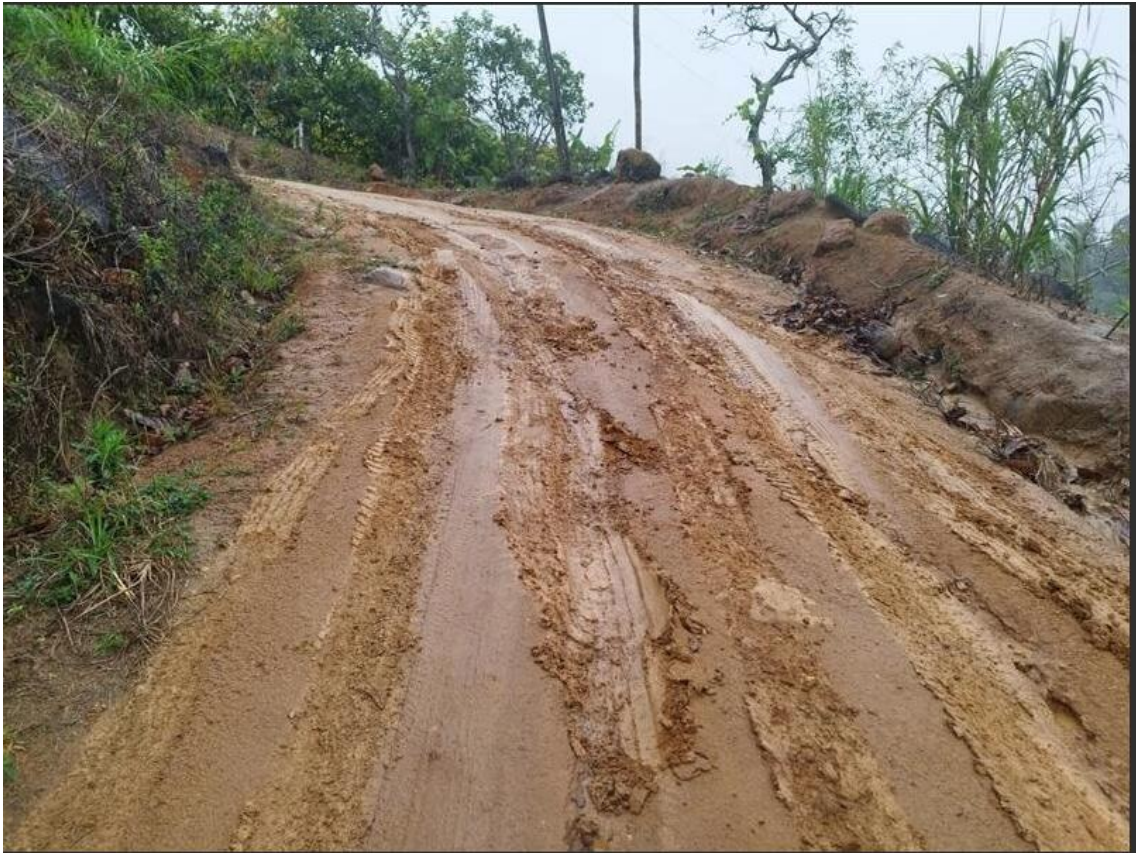
Figura 11 - Registro feito por colaborador no dia 03 de outubro de 2025 no município de Castro Alves

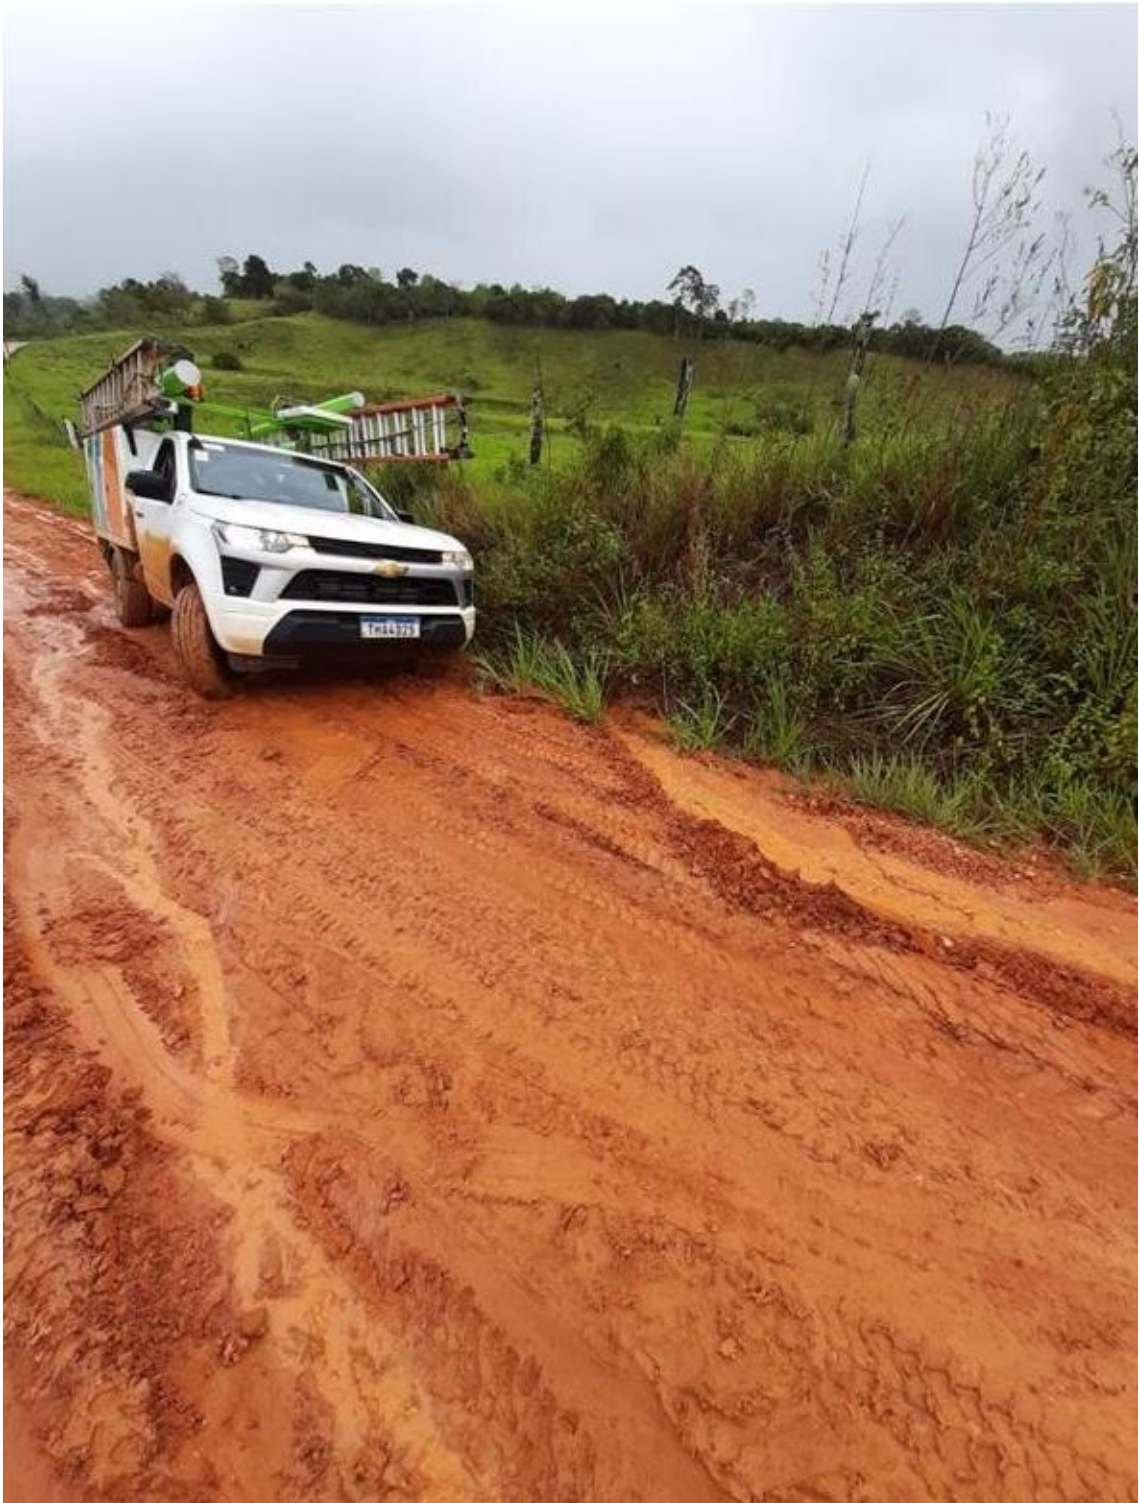
Figura 12 - Registro feito por colaborador no dia 03 de outubro de 2025 no município de Castro Alves

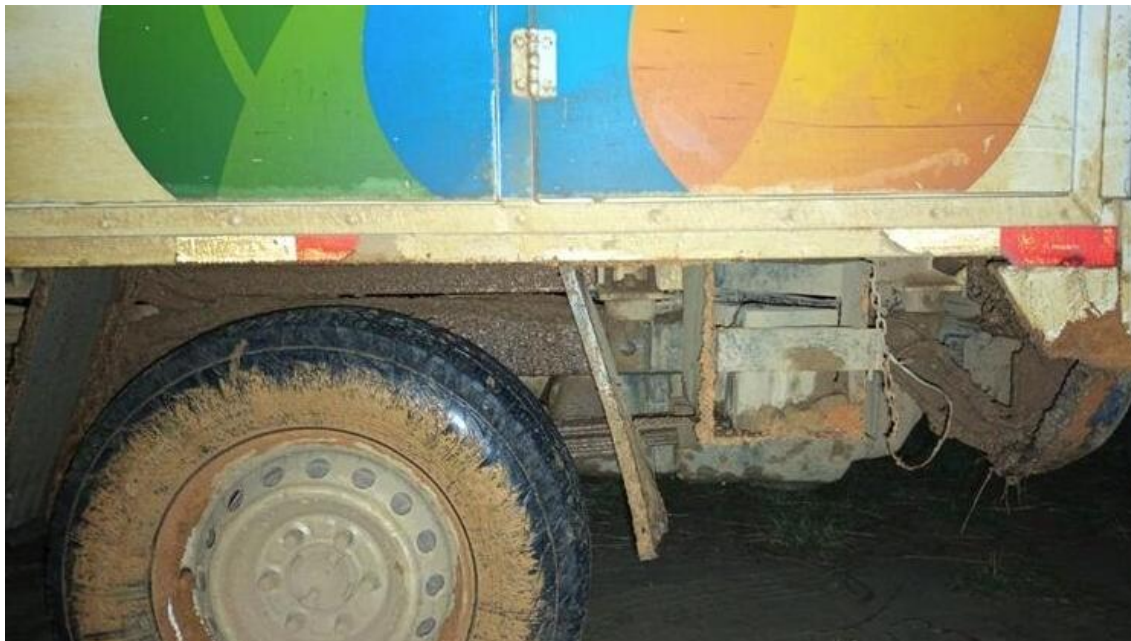
Figura 13 - Registro feito por colaborador no dia 03 de outubro de 2025 no município de Milagres

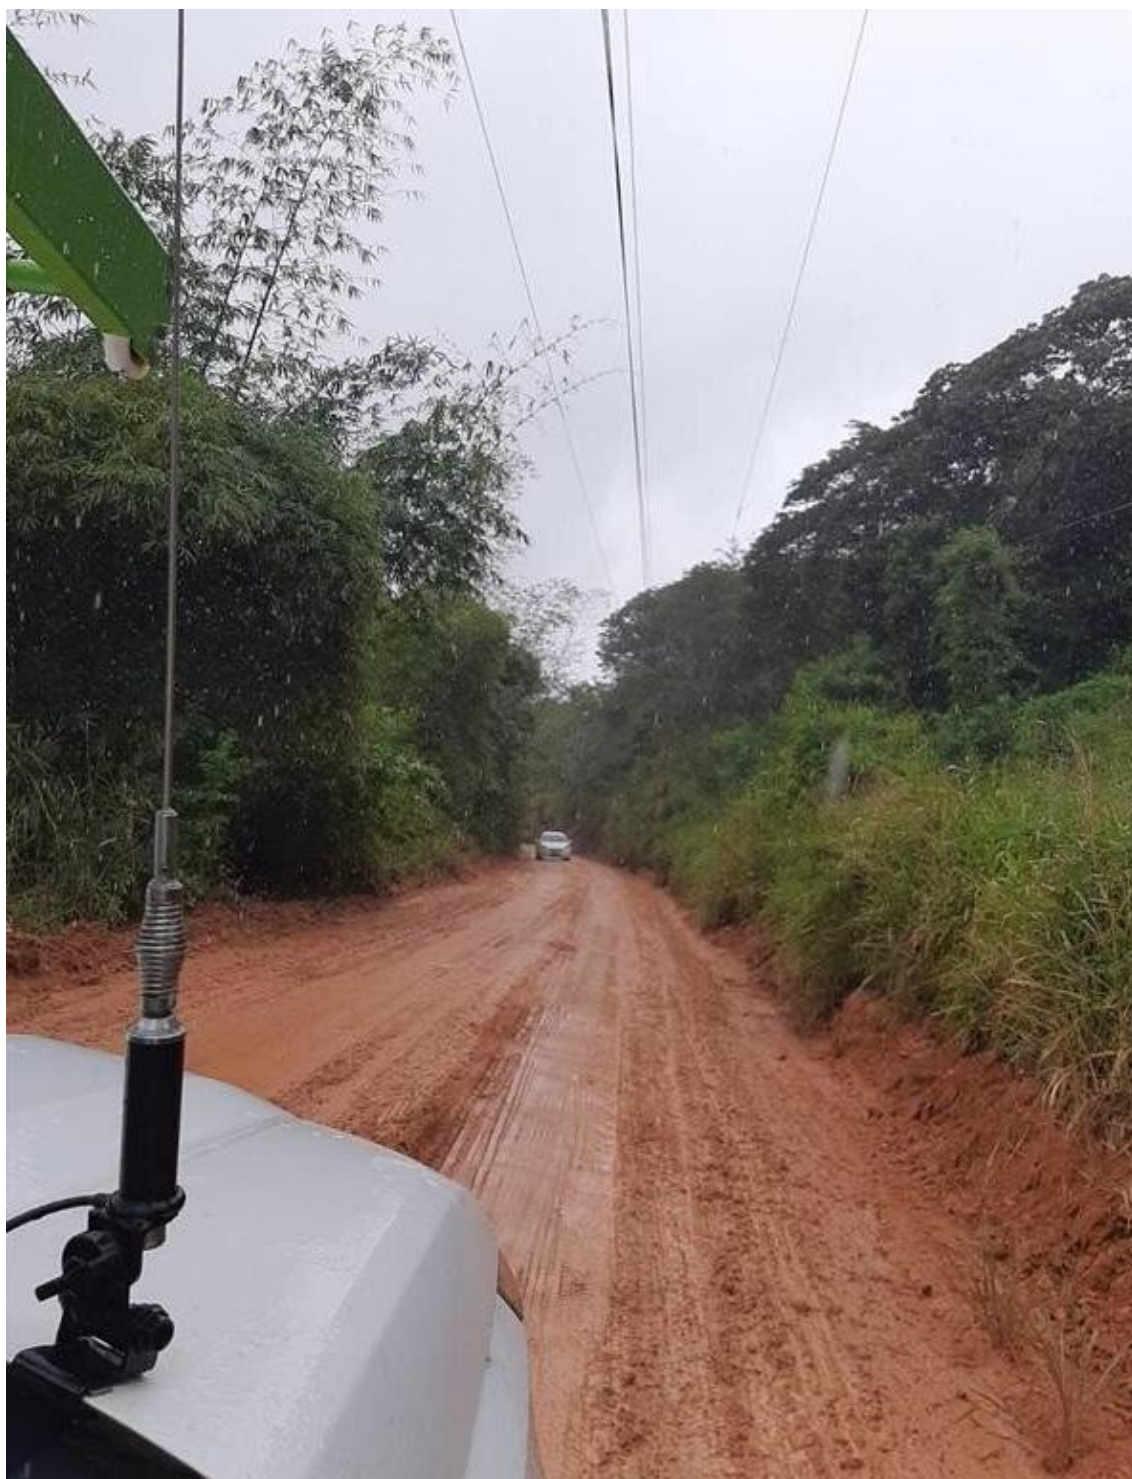
Figura 14 - Registro feito por colaborador no dia 03 de outubro de 2025 no município de Ubaira.

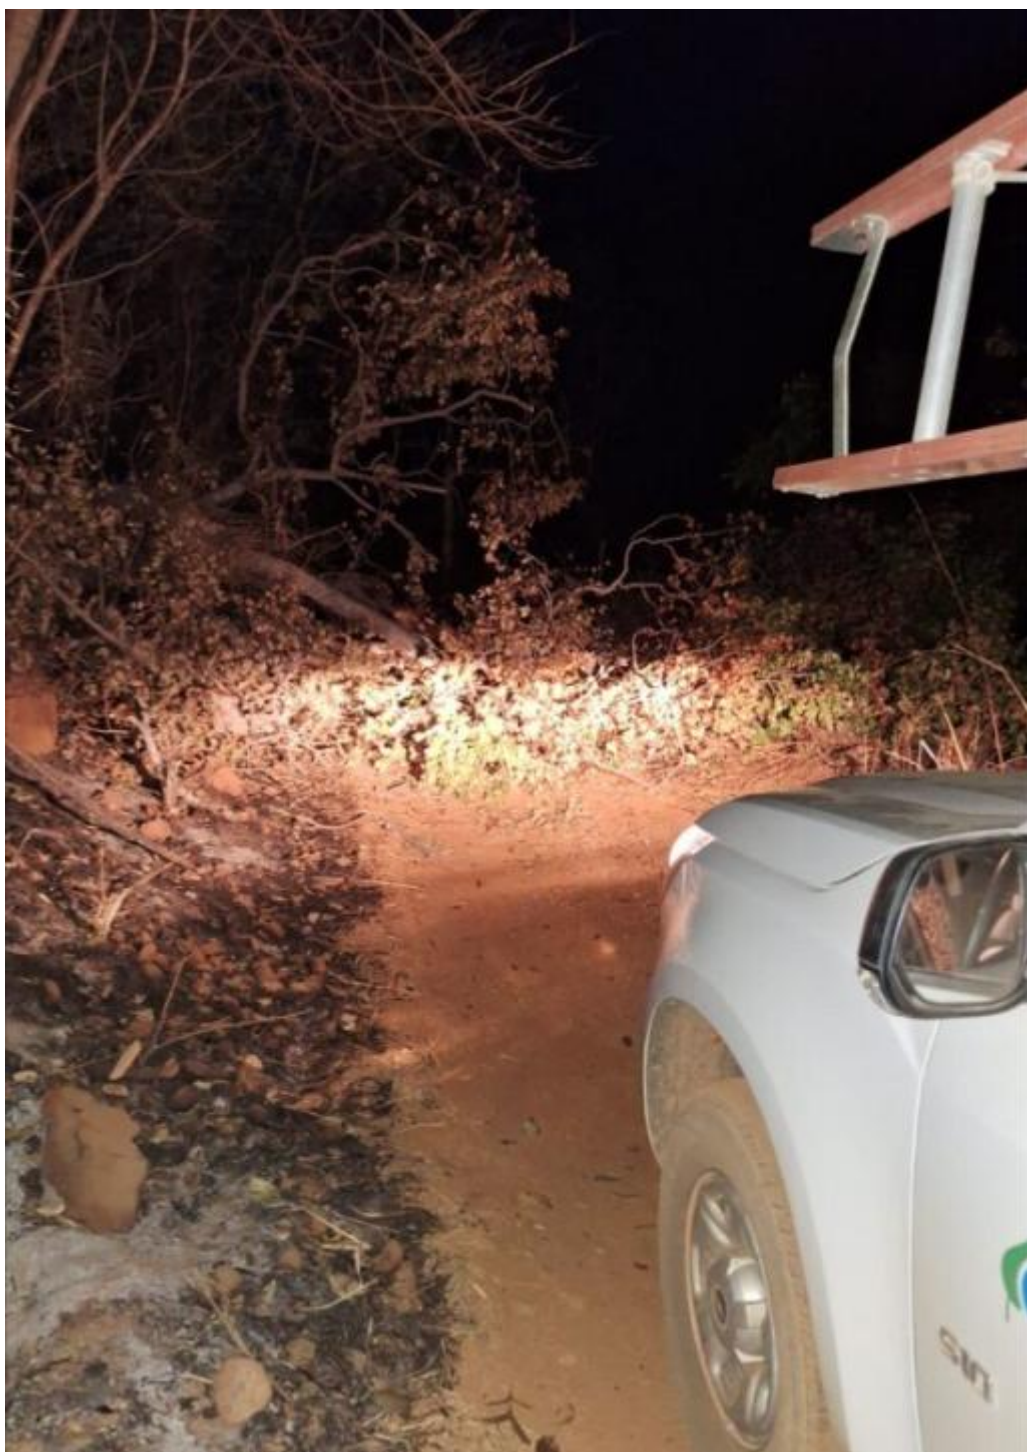
Figura 15 - Registro feito por colaborador no dia 04 de outubro de 2025 no município de Ibotirama.

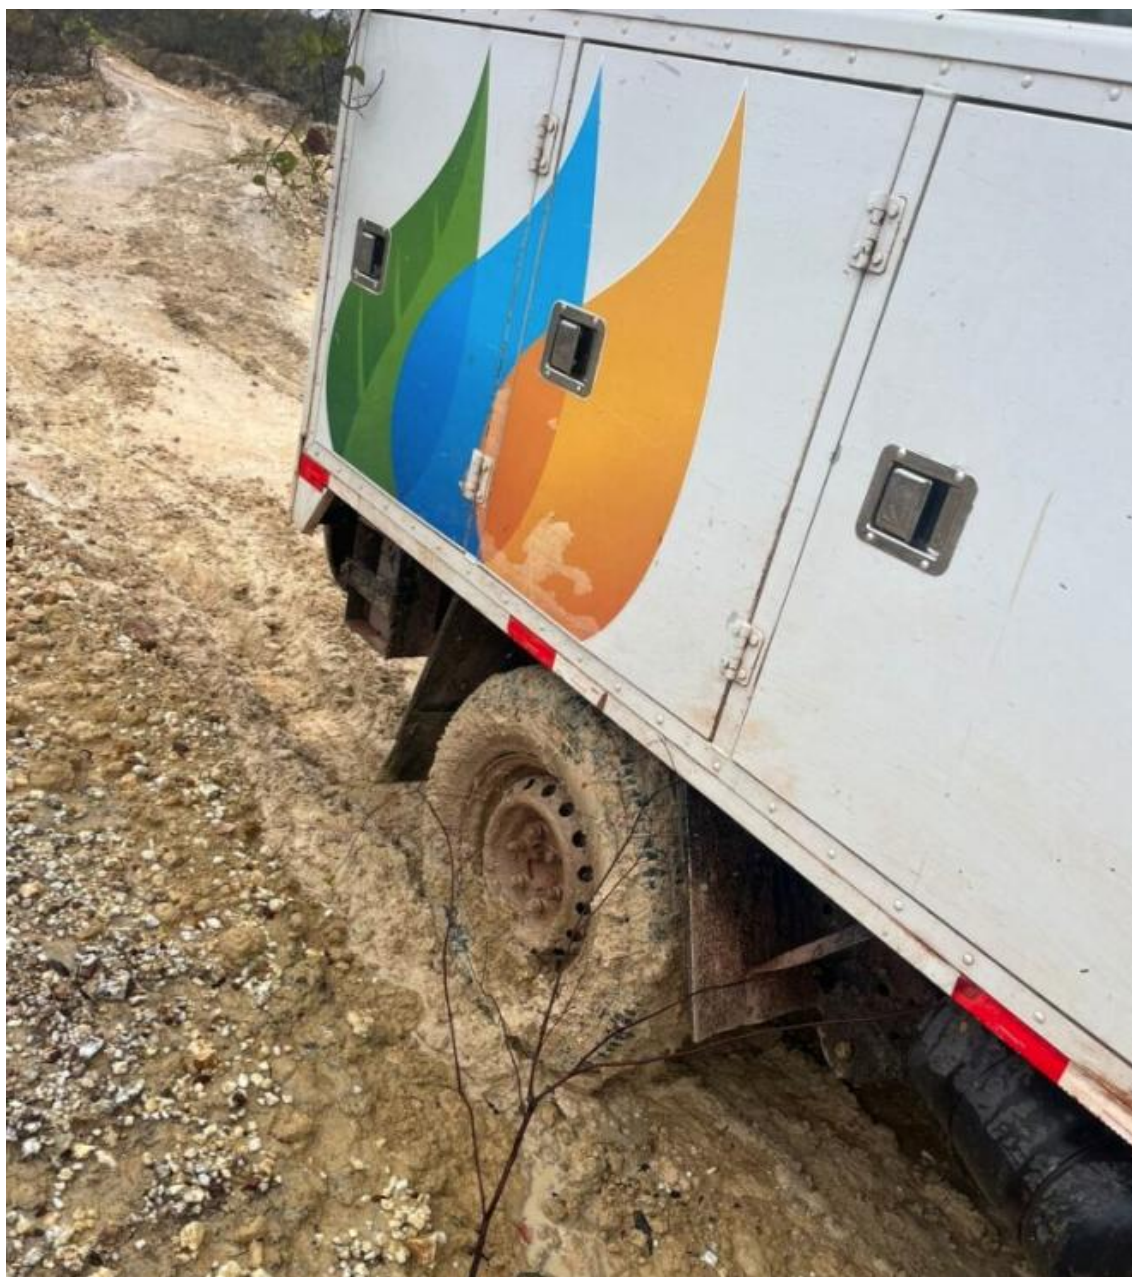
Figura 16 - Registro feito por colaborador no dia 04 de outubro de 2025 no município de Mundo Novo.

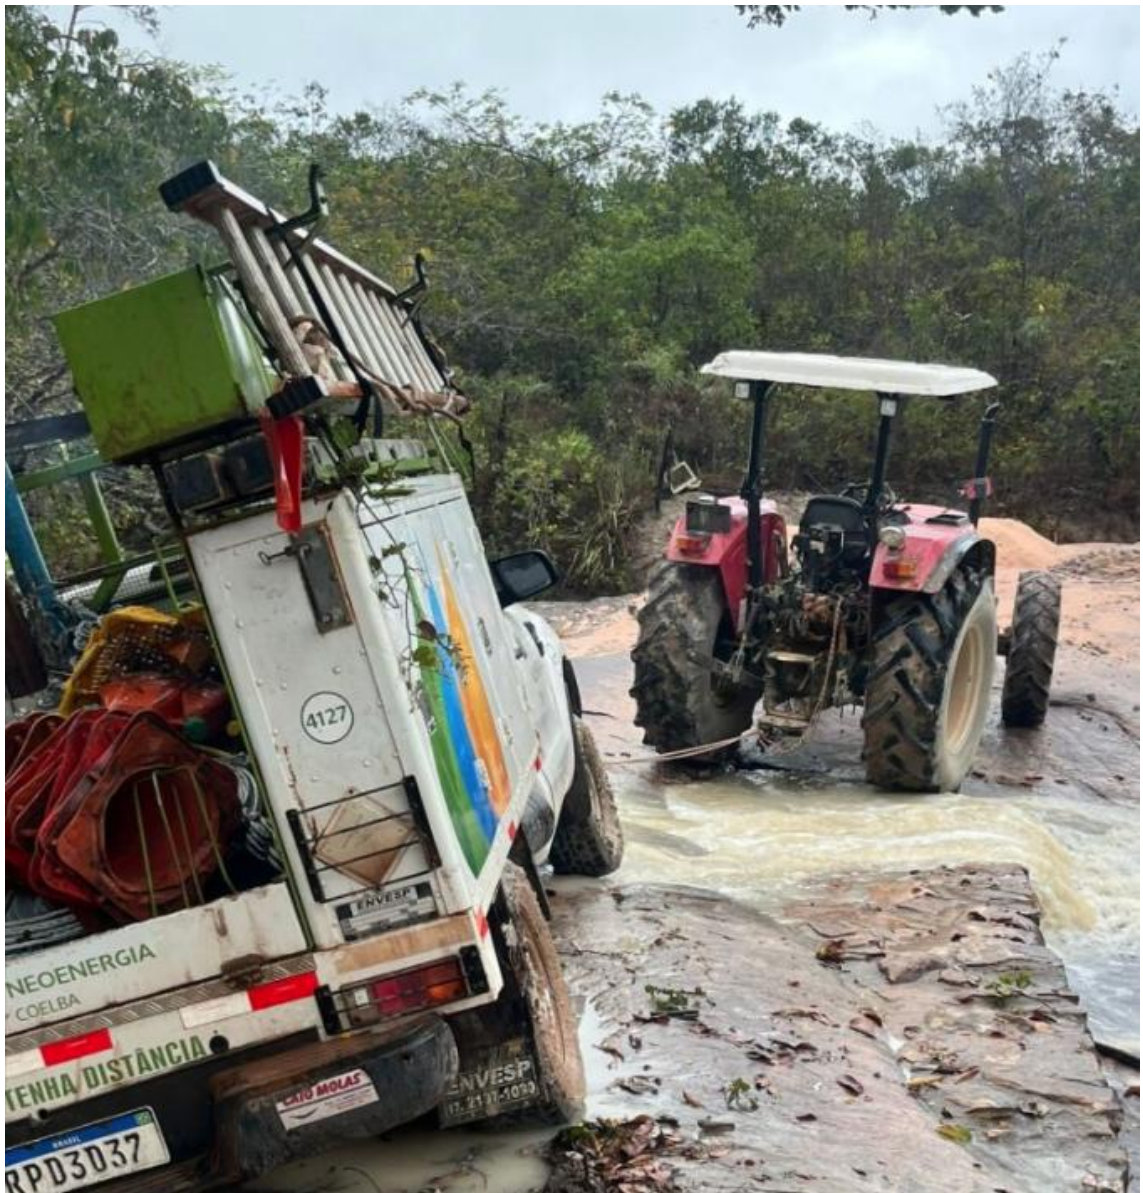
Figura 17 - Registro feito por colaborador no dia 04 de outubro de 2025 no município de Mundo Novo

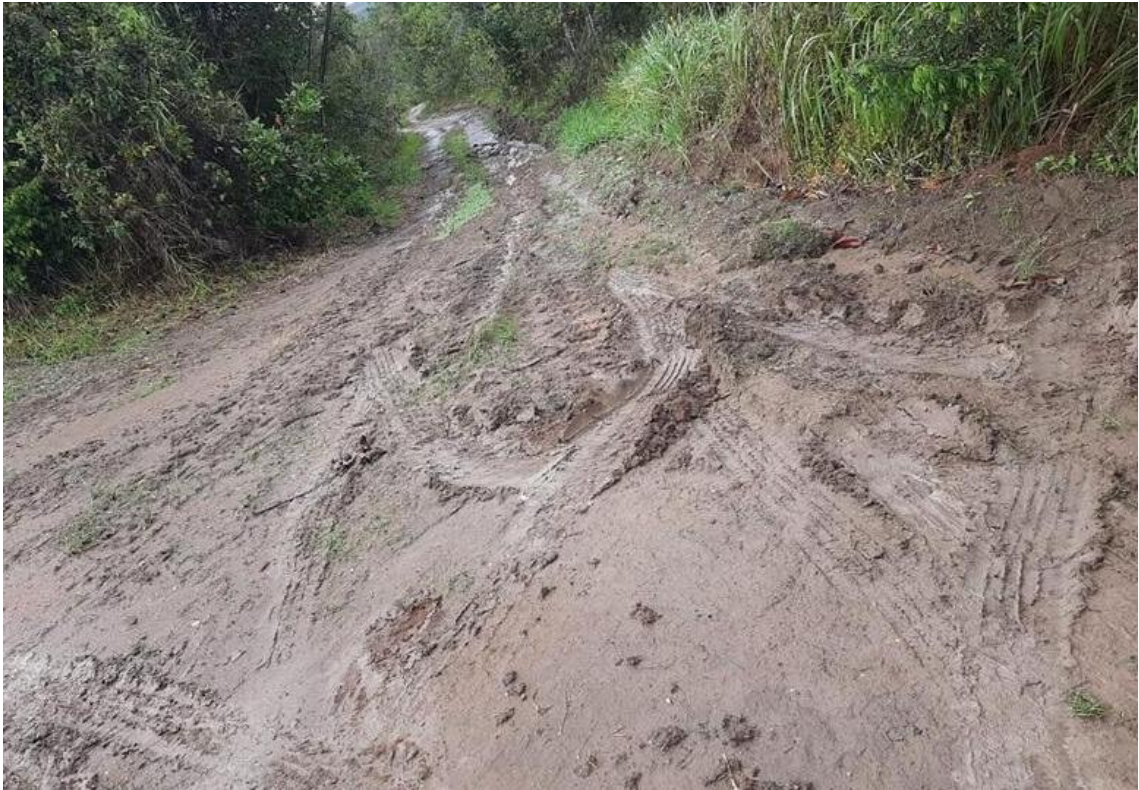
Figura 18 - Registro feito por colaborador no dia 04 de outubro de 2025 no município de Jiquiriçá.

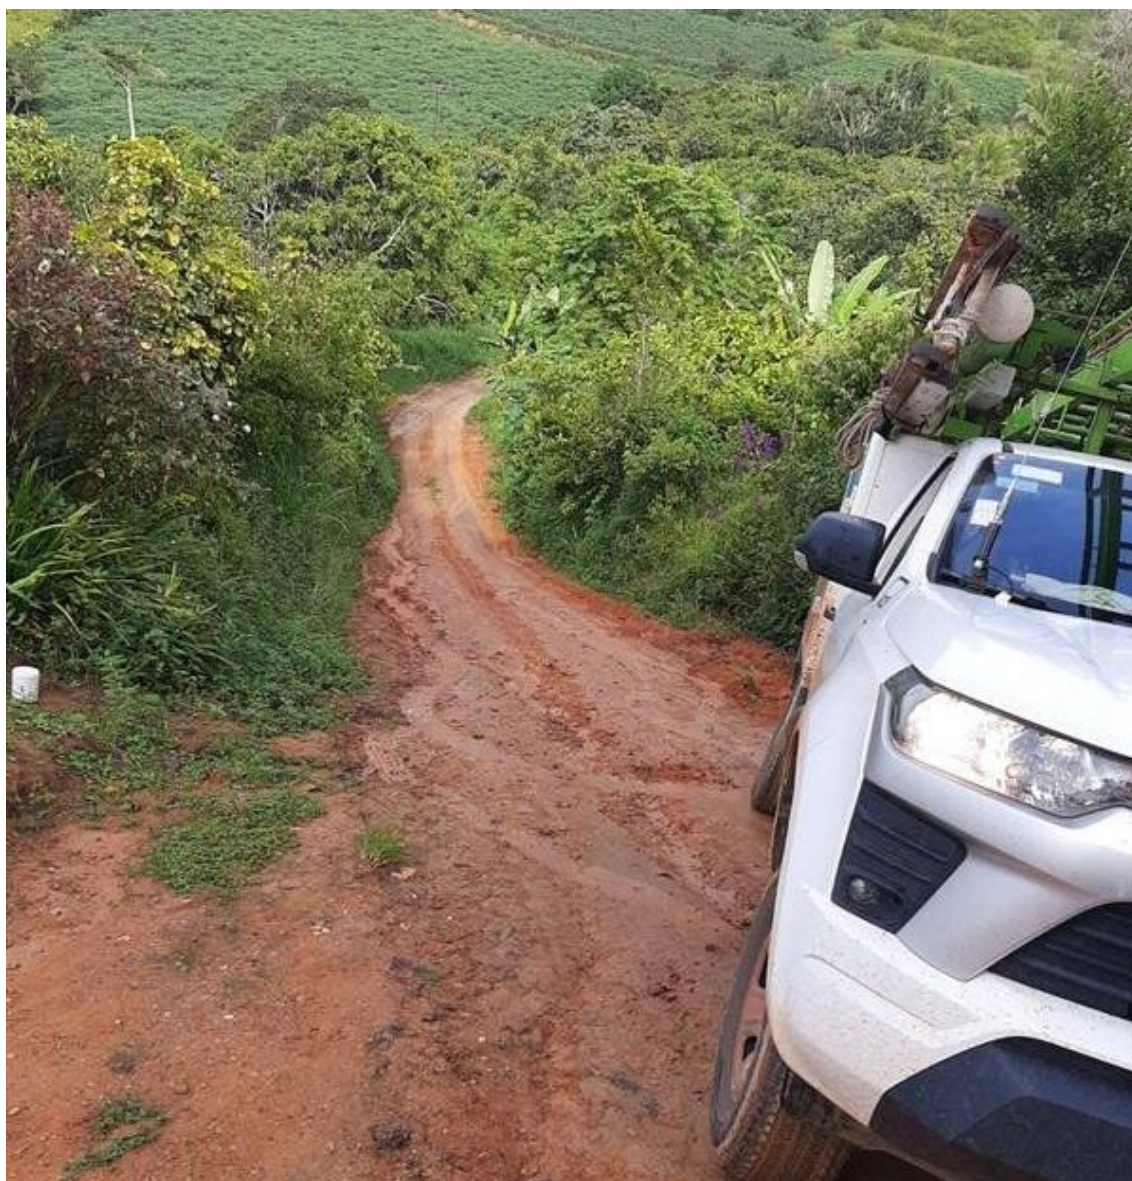
Figura 19 - Registro feito por colaborador no dia 05 de outubro de 2025 no município de Ubaira.

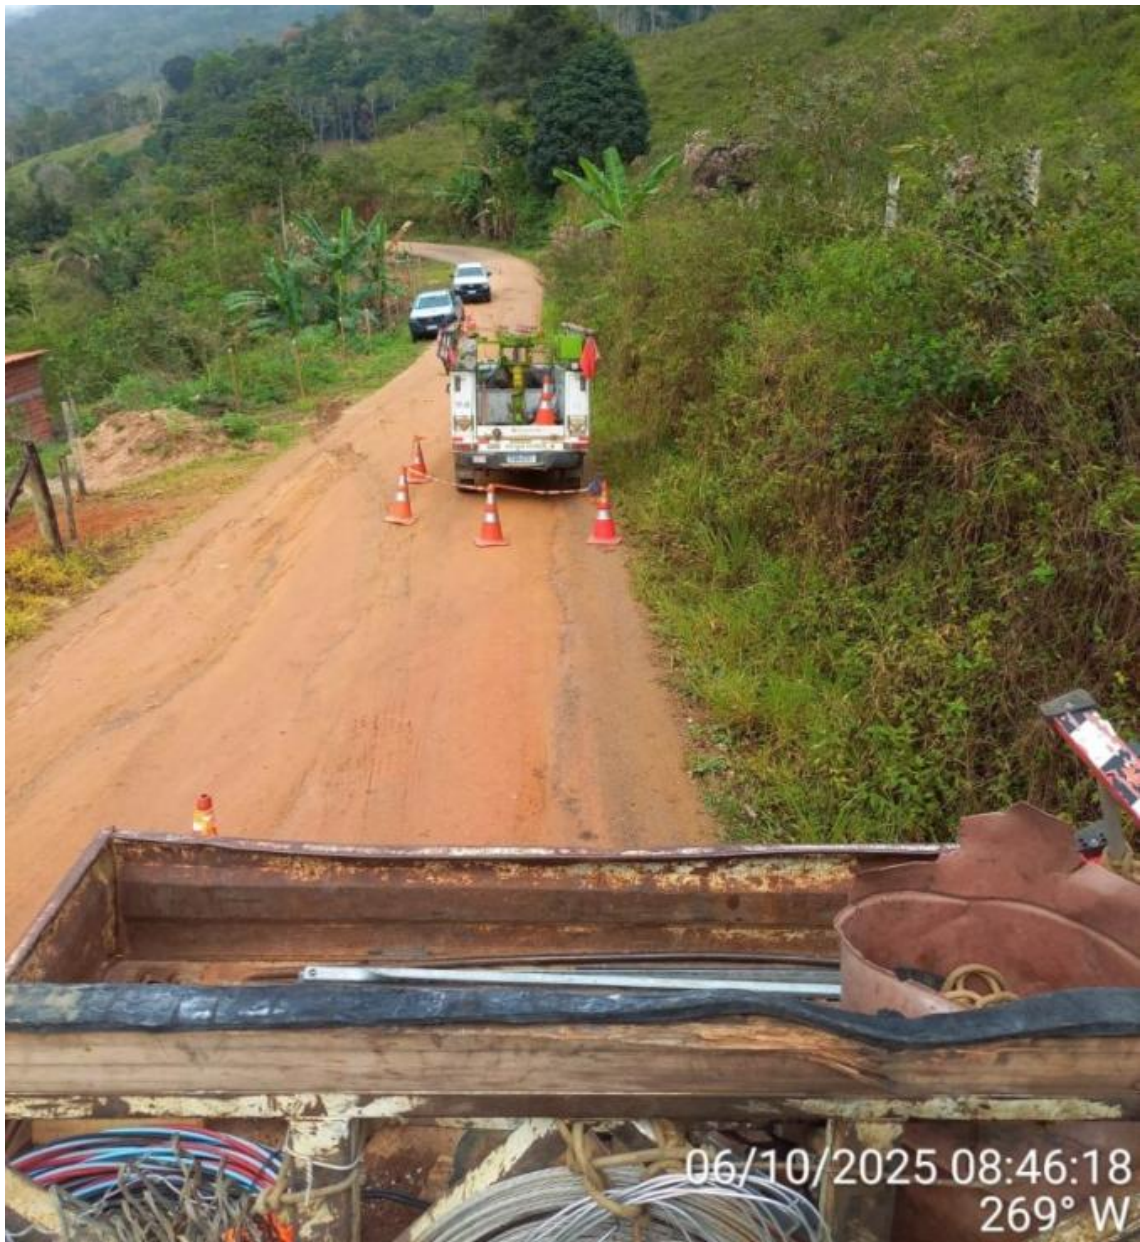
Figura 20 - Registro feito por colaborador no dia 06 de outubro de 2025 no município de Jequié.

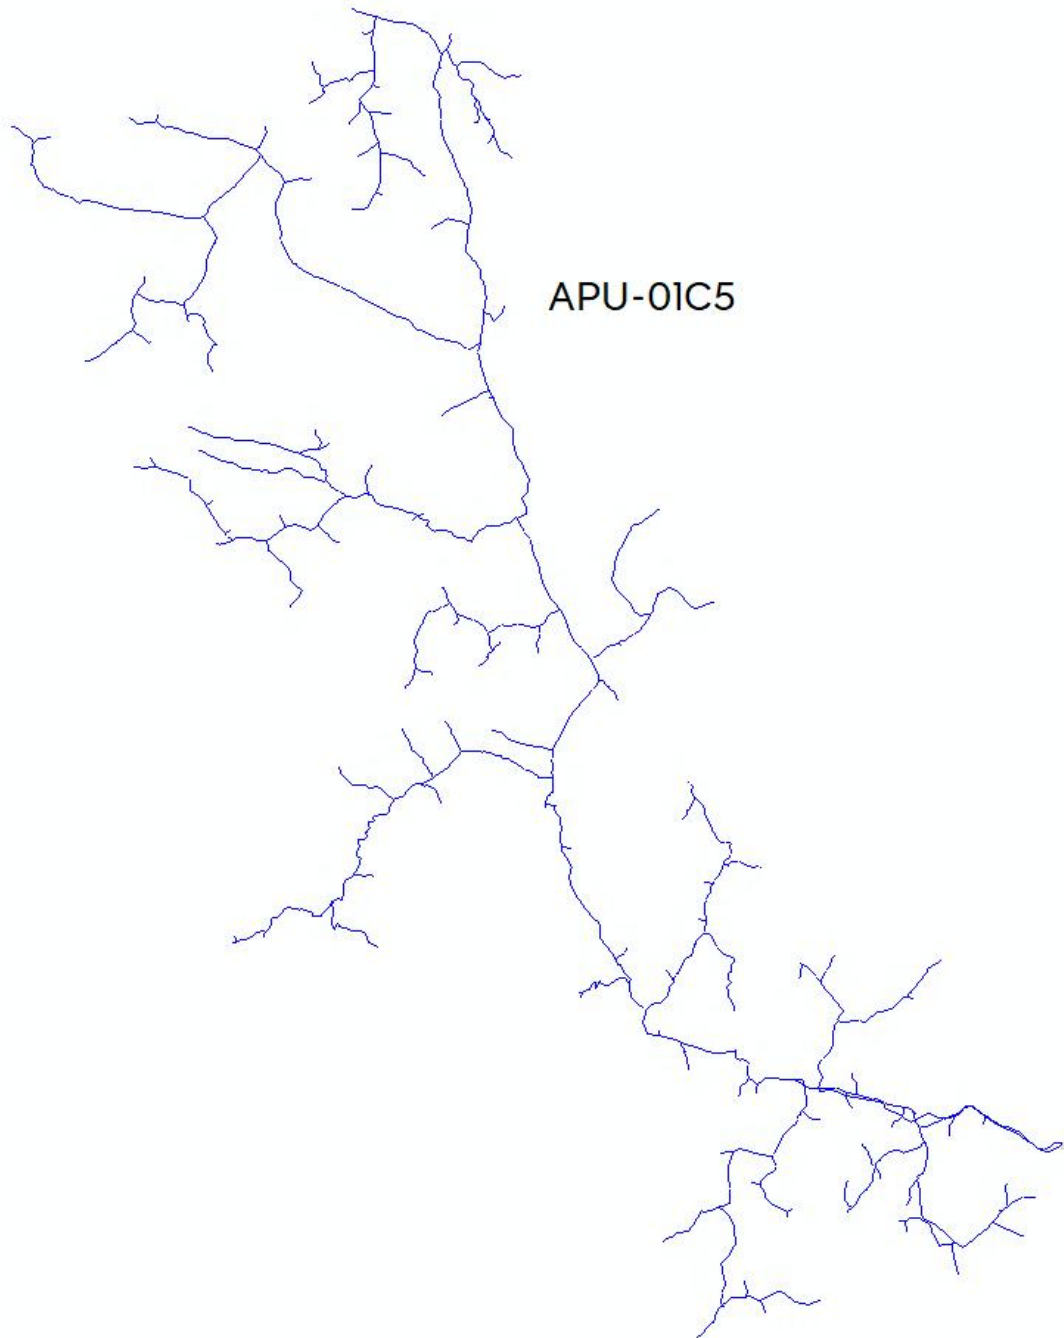
MSJ-01M3

Diagrama unifilar dos alimentadores totalmente afetados:

São 45 alimentadores que foram completamente afetados pela Situação de Emergência. A relação desses alimentadores afetados está apresentada na Tabela I. e seus respectivos diagramas unifilares encontram-se no Anexo III.

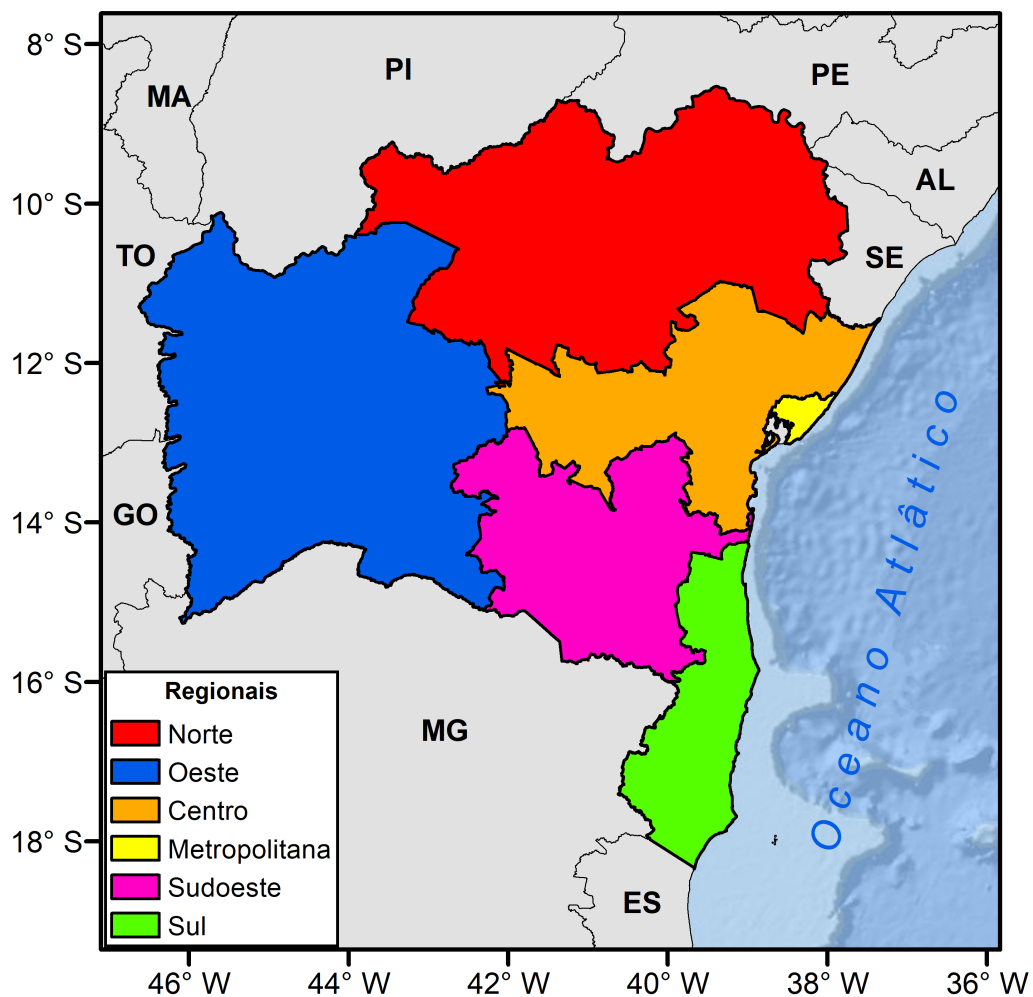
Figura 1: Regionais do estado da Bahia atendidas pela COELBA.

Na figura a seguir é apresentada a área de concessão da COELBA, dividida em regionais, a serem analisadas neste relatório.

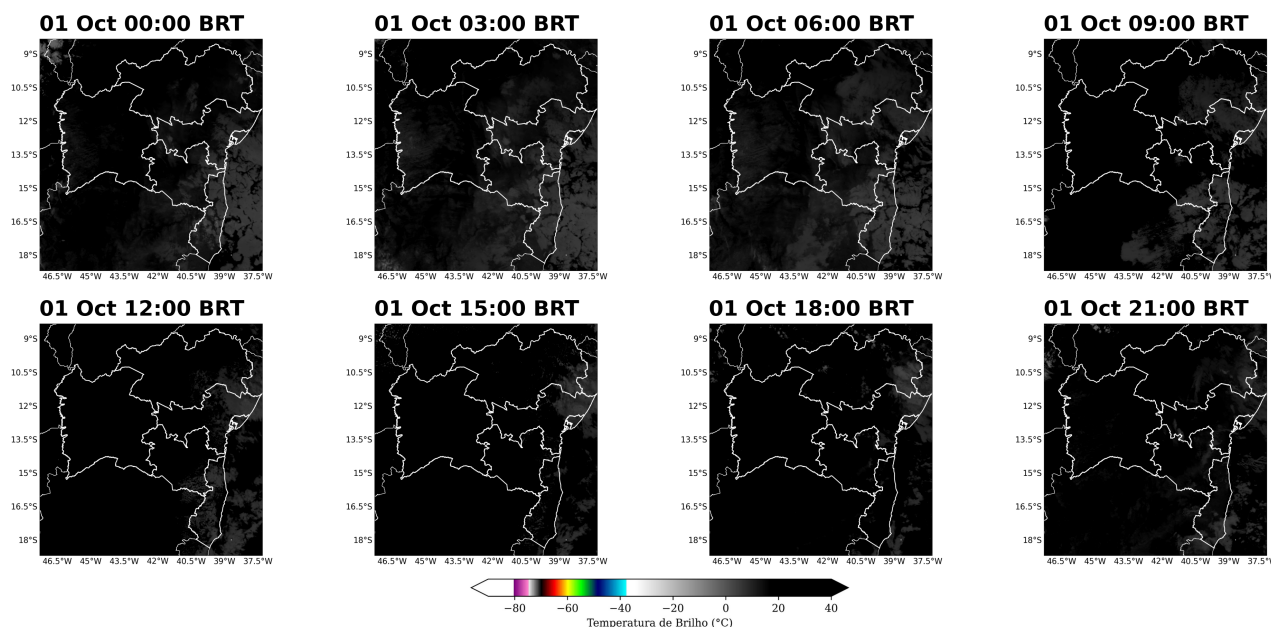
Figura 2: Imagens realçadas do satélite GOES-19 das 00 BRT até 21 BRT (a cada 3 horas) para o dia 01 de Outubro.

Entre os dias 01 e 04 de Outubro (Figura 2 e 5), a atmosfera manteve-se predominantemente estável sobre a maior parte do estado. As imagens mostram poucas nuvens e ausência de convecção profunda.

Nos dias 01 de Outubro a 09 de Outubro (Figura 2-10) nota-se o predomínio de nuvens profundas sobre o estado, associadas a formação de tempestades com chuvas volumosas, raios e fortes rajadas de vento.

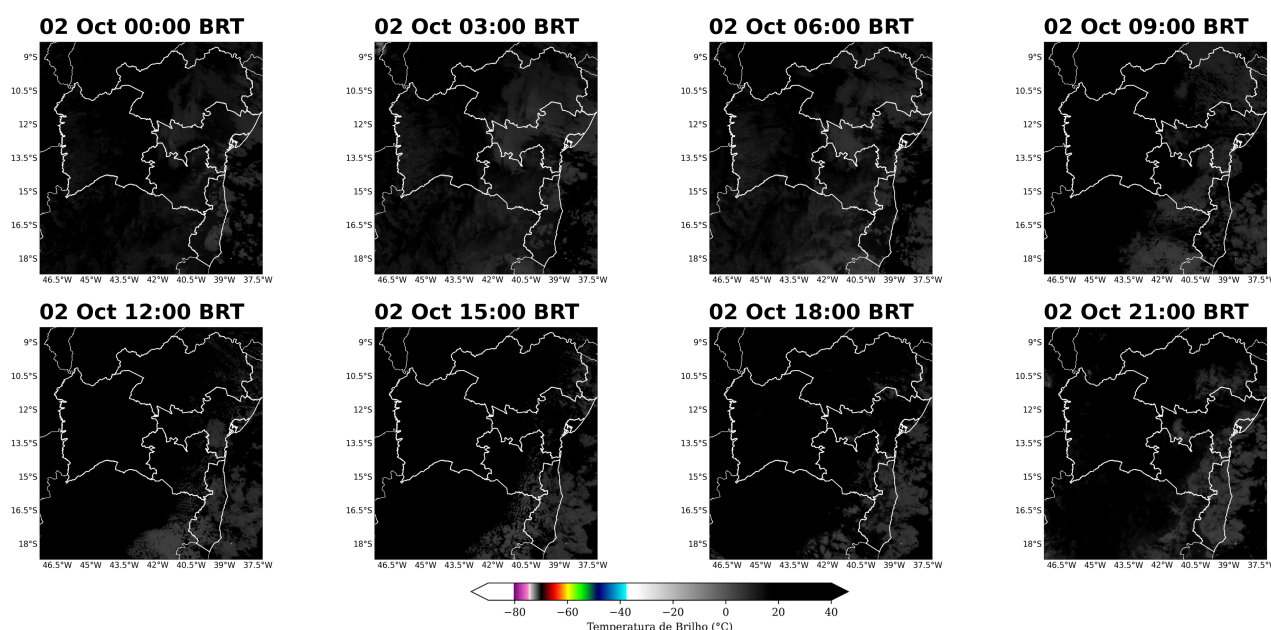
Figura 3: Imagens realçadas do satélite GOES-19 das 00 BRT até 21 BRT (a cada 3 horas) para o dia 02 de Outubro.
