Relatório de Evidência de Expurgo por Situação de Emergência

2025019

4. Descrição do Evento

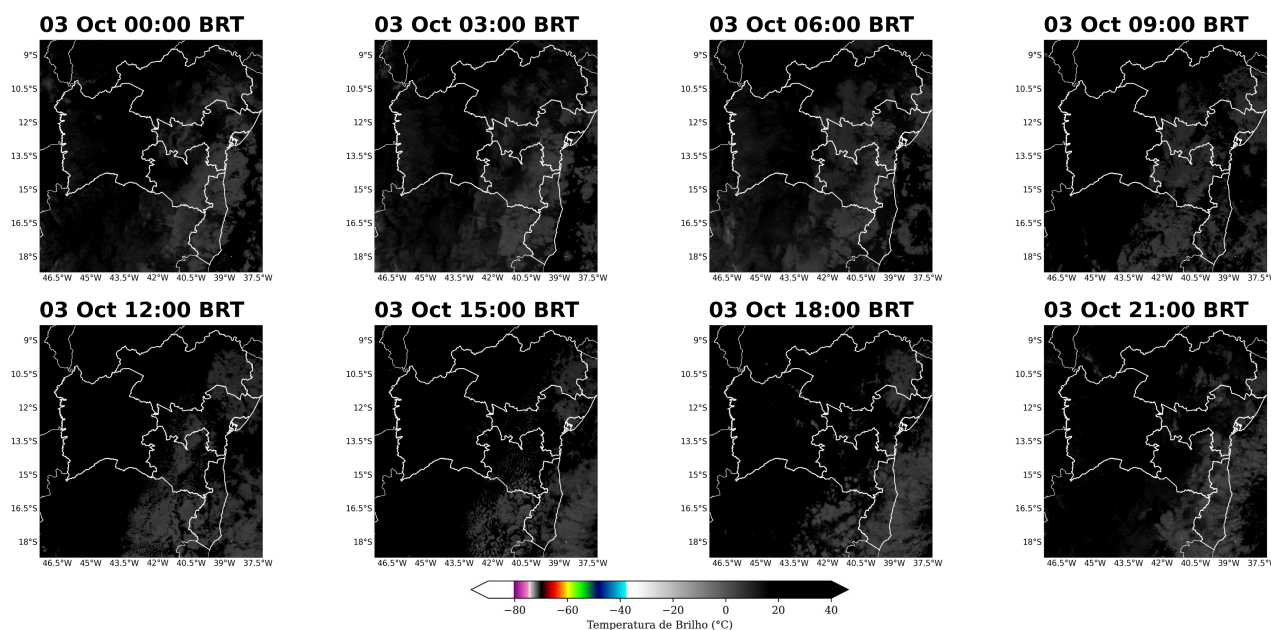
Figura 4: Imagens realçadas do satélite GOES-19 das 00 BRT até 21 BRT (a cada 3 horas) para o dia 03 de Outubro.

Entre os dias 01 e 04 de Outubro (Figura 2 e 5), a atmosfera manteve-se predominantemente estável sobre a maior parte do estado. As imagens mostram poucas nuvens e ausência de convecção profunda.

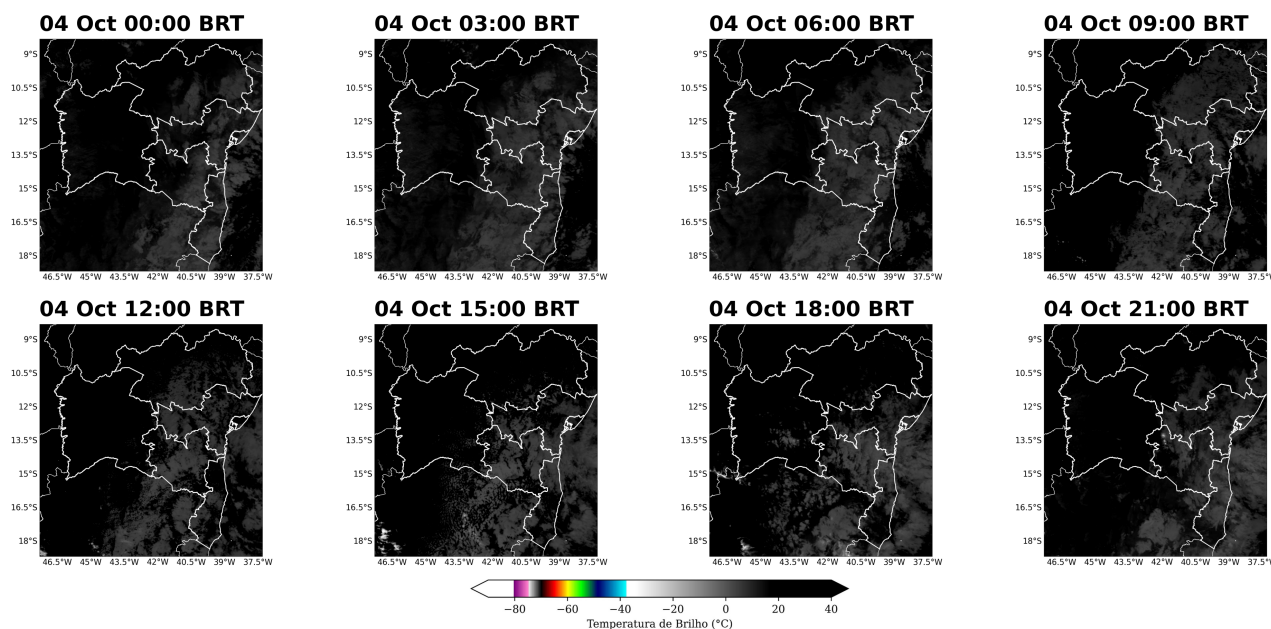
Figura 5: Imagens realçadas do satélite GOES-19 das 00 BRT até 21 BRT (a cada 3 horas) para o dia 04 de Outubro.

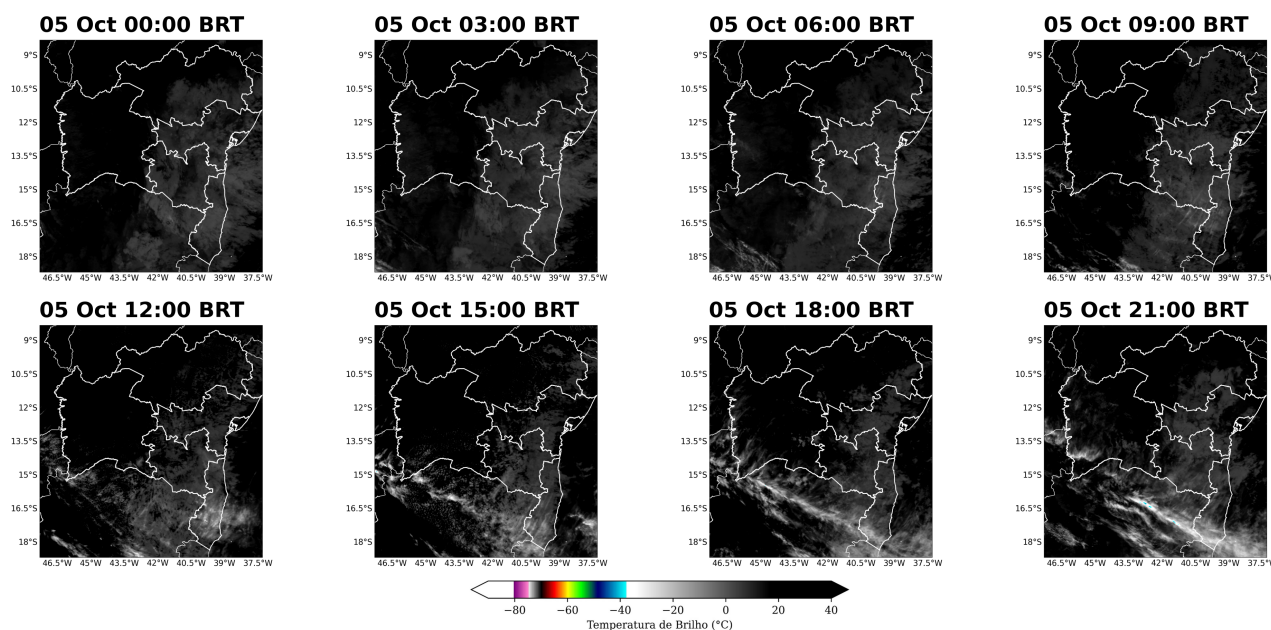
Figura 6: Imagens realçadas do satélite GOES-19 das 00 BRT até 21 BRT (a cada 3 horas) para o dia 05 de Outubro.

Entre os dias 05 e 06 de Outubro (Figura 6 e 7), observa-se o avanço de uma faixa de nebulosidade de oeste para leste, afetando principalmente o sudoeste e oeste do estado. Essa banda esteve associada com o aumento da cobertura de nuvens e chuvas fracas e isoladas.

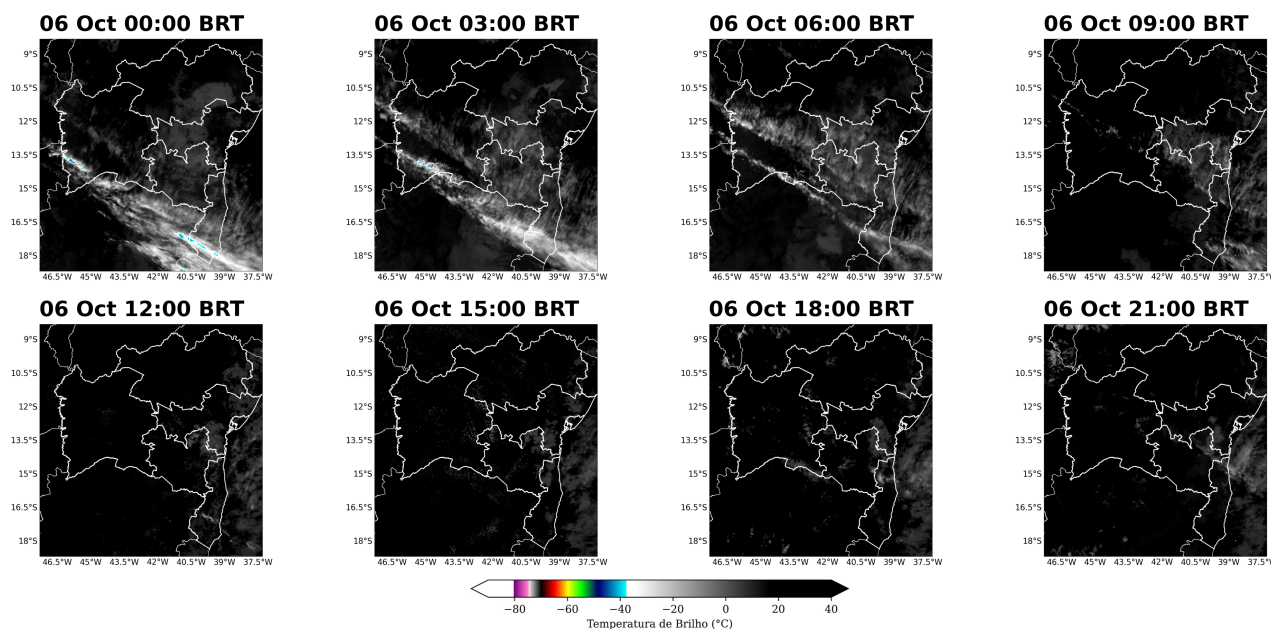
Figura 7: Imagens realçadas do satélite GOES-19 das 00 BRT até 21 BRT (a cada 3 horas) para o dia 06 de Outubro.

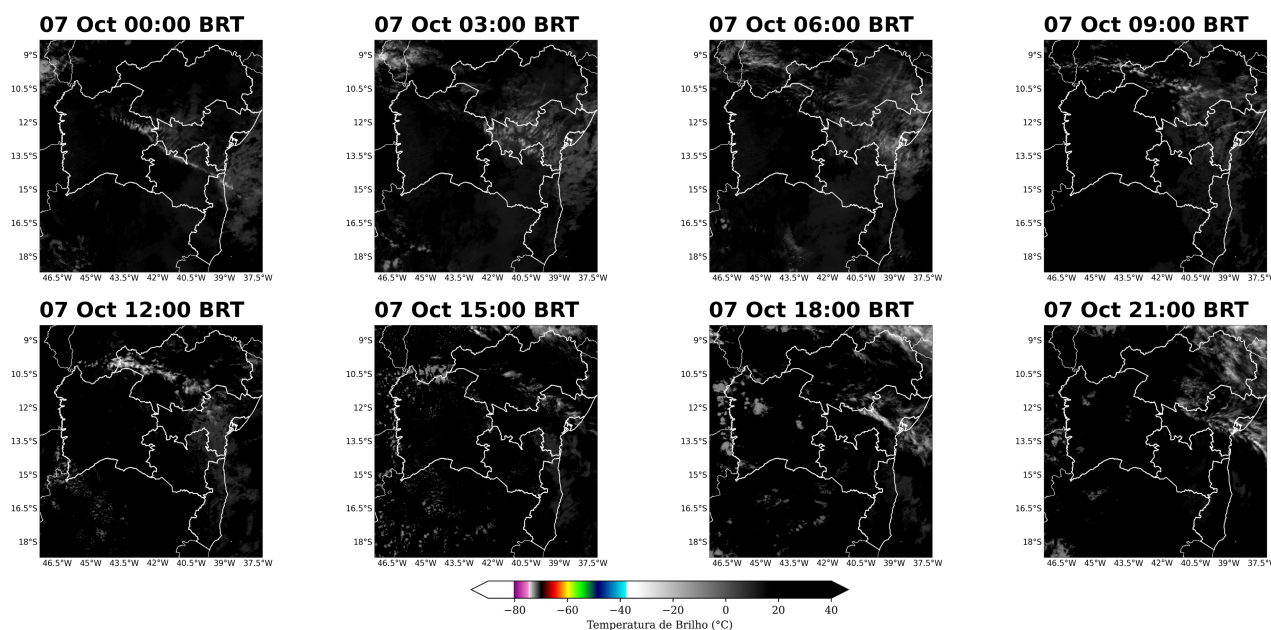
Figura 8: Imagens realçadas do satélite GOES-19 das 00 BRT até 21 BRT (a cada 3 horas) para o dia 07 de Outubro.

Entre os dias 07 e 08 de Outubro (Figura 8 e 9), nota-se nebulosidade costeira sobre o litoral e região Metropolitana de Salvador, ligada ao transporte de umidade oceânica. O interior permaneceu quente e seco.

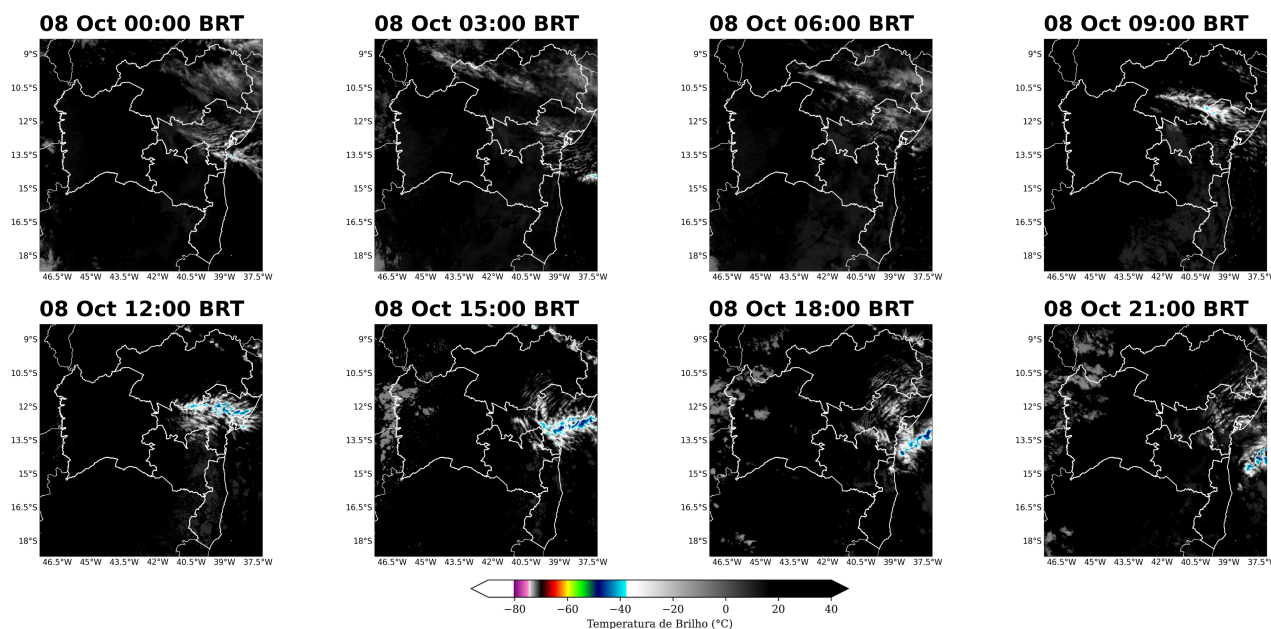
Figura 9: Imagens realçadas do satélite GOES-19 das 00 BRT até 21 BRT (a cada 3 horas) para o dia 08 de Outubro.

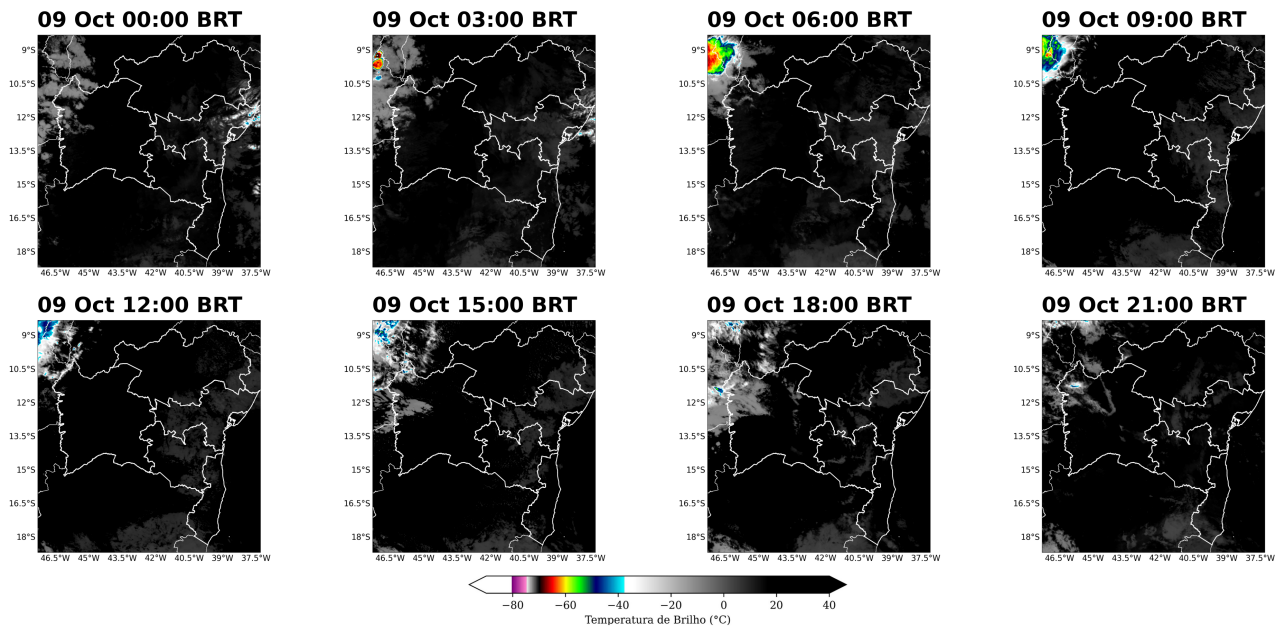
Figura 10: Imagens realçadas do satélite GOES-19 das 00 BRT até 21 BRT (a cada 3 horas) para o dia 09 de Outubro.

No dia 09 de Outubro (Figura 10), observa-se a presença de convecção isolada e fraca no extremo oeste.

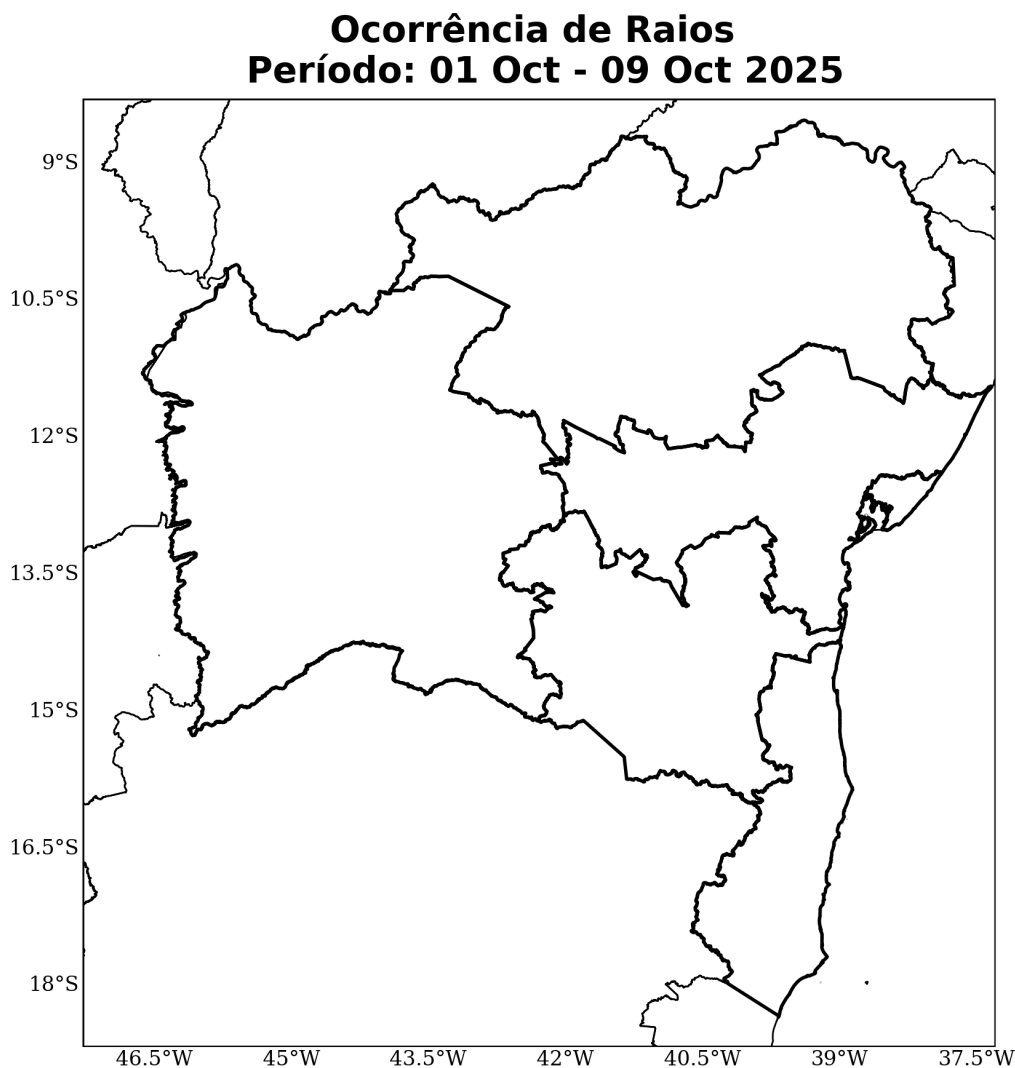
Figura 11: Ocorrências de descargas atmosféricas nuvem-solo detectadas pelo sistema Earth Networks para o período de 01 a 09 de Outubro de 2025 sobre a área de concessão da COELBA.

Entre os dias 01 e 09 de Outubro (Figura 11) não houve registro de raios na área de concessão da COELBA.

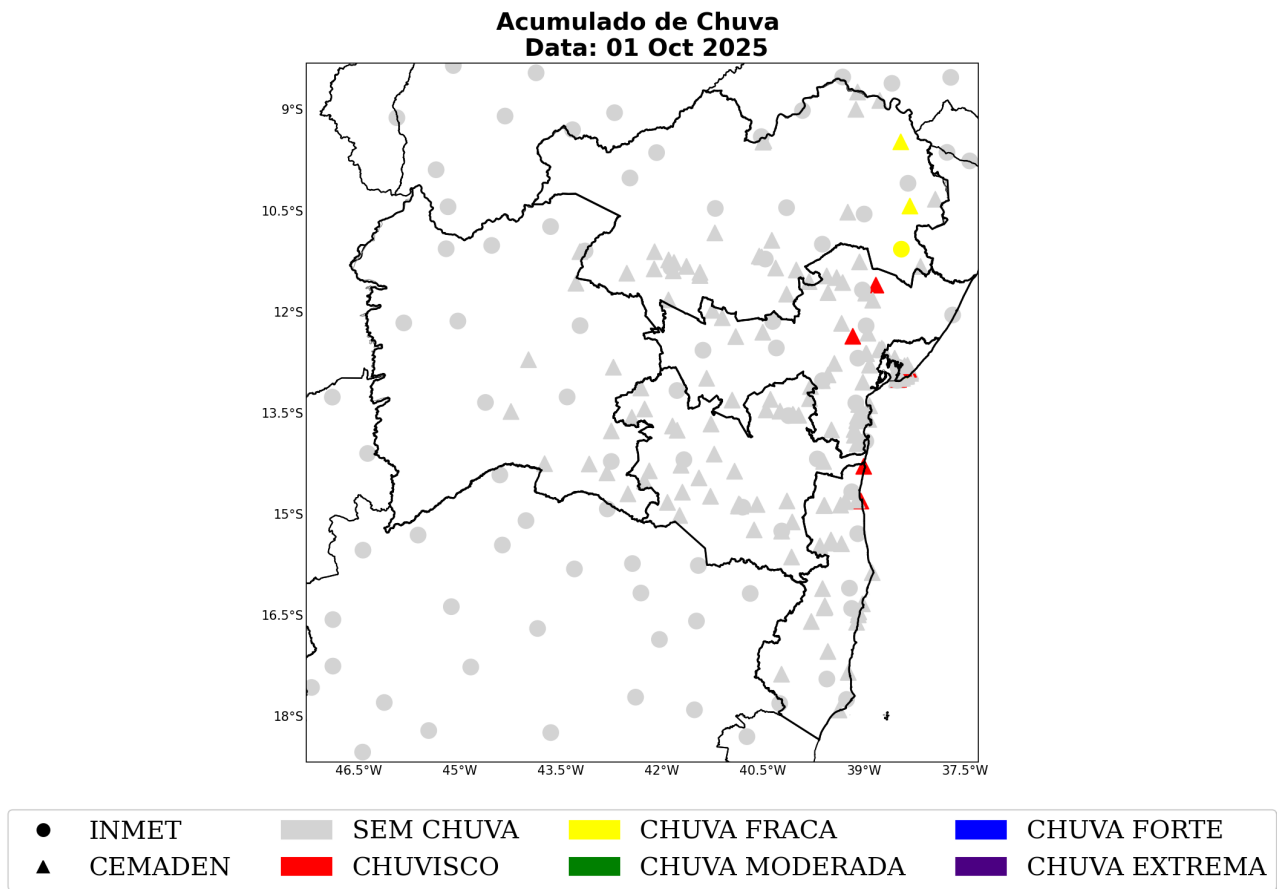
Figura 12: Acumulado diário de precipitação sobre a área de concessão da COELBA para o dia 01 de Outubro, baseado nas estações meteorológicas do INMET e CEMADEN.

No dia 01 de Outubro (Figura 12), não houve registro de chuvas significativas na área de concessão da COELBA.

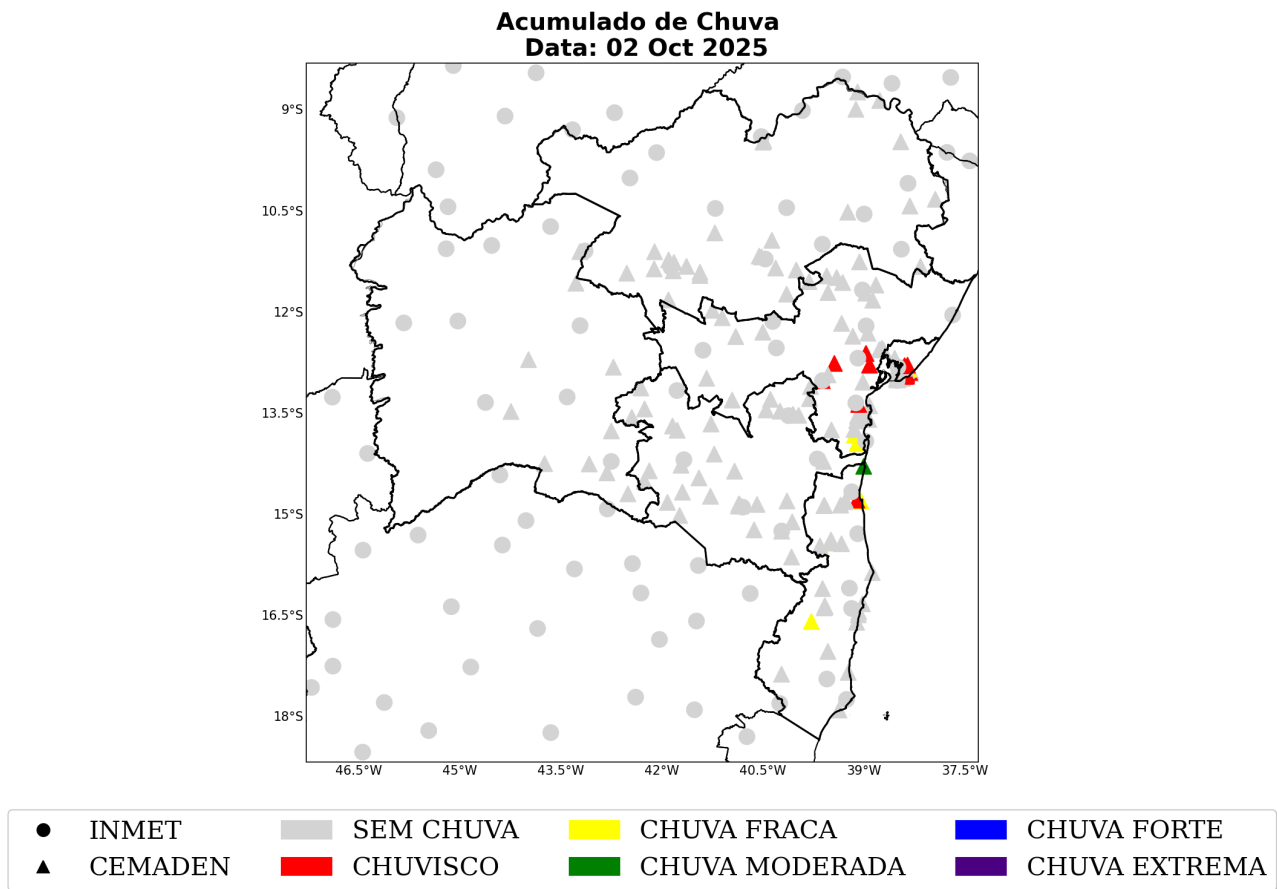
Figura 13: Acumulado diário de precipitação sobre a área de concessão da COELBA para o dia 02 de Outubro, baseado nas estações meteorológicas do INMET e CEMADEN.

No dia 02 de Outubro (Figura 13), na regional Sudoeste choveu com intensidade moderada. Nas demais áreas, não houve registro de chuva significativa.

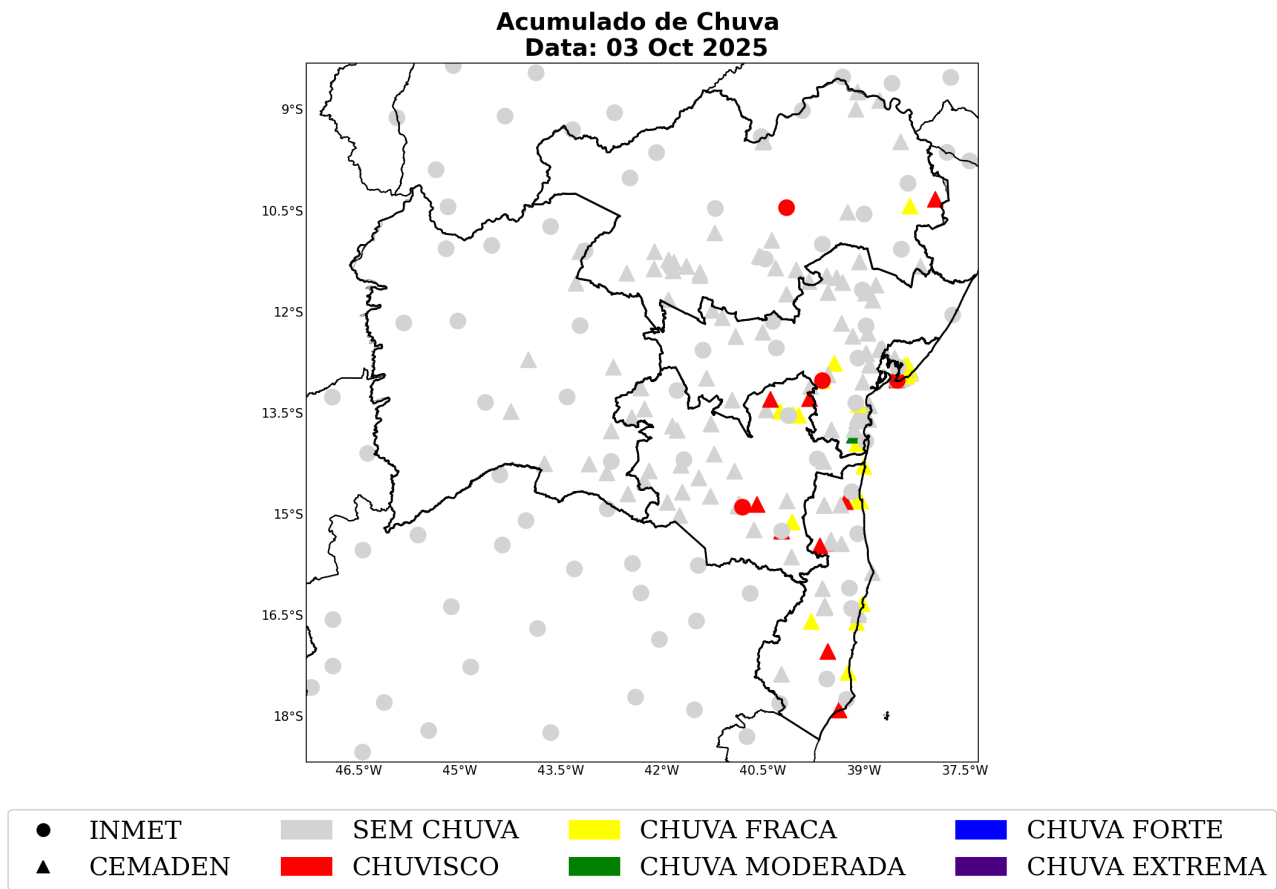
Figura 14: Acumulado diário de precipitação sobre a área de concessão da COELBA para o dia 03 de Outubro, baseado nas estações meteorológicas do INMET e CEMADEN.

No dia 03 de Outubro (Figura 14), nas regionais Centro e Sul choveu com intensidade moderada. Nas demais áreas, não houve registro de chuva significativa.

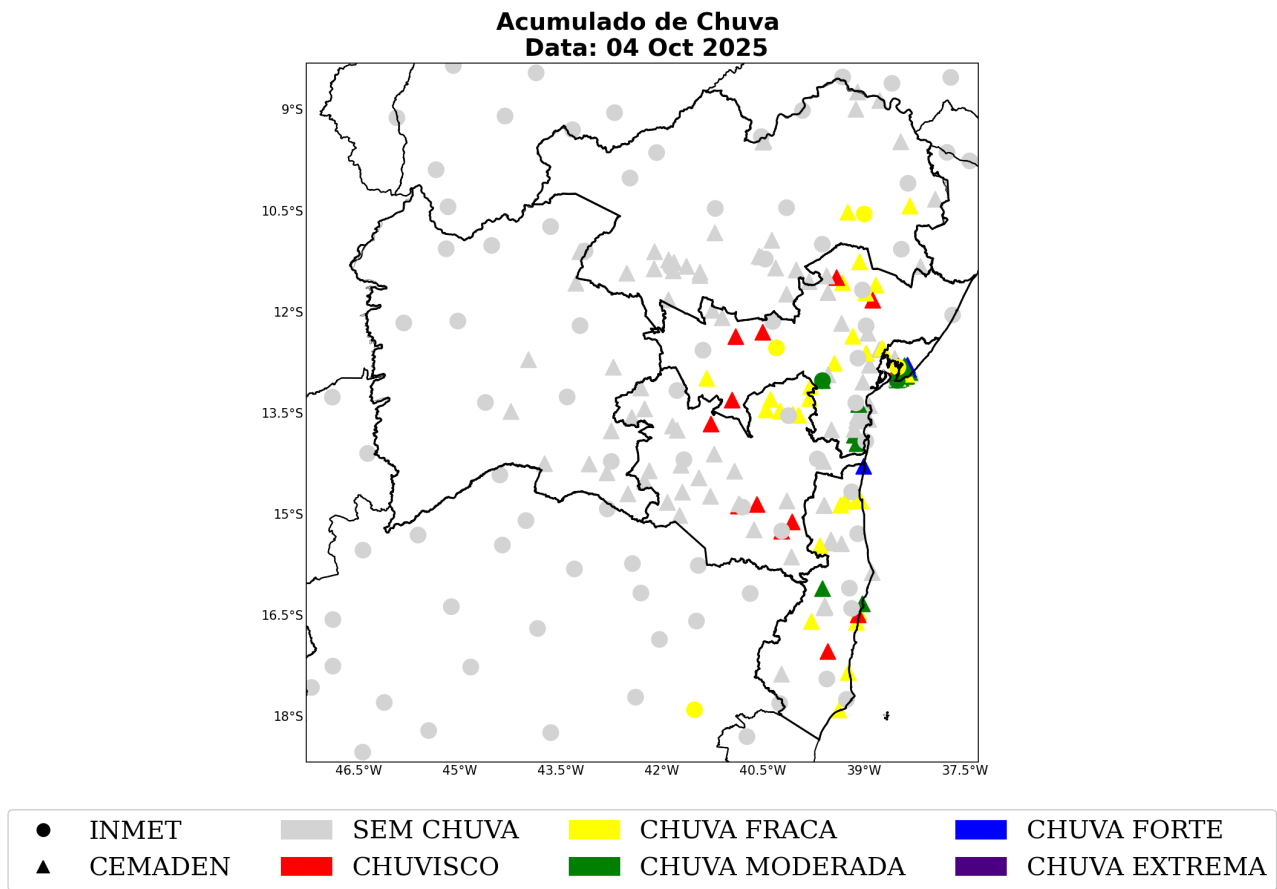
Figura 15: Acumulado diário de precipitação sobre a área de concessão da COELBA para o dia 04 de Outubro, baseado nas estações meteorológicas do INMET e CEMADEN.

No dia 04 de Outubro (Figura 15), nas regionais Metropolitana e Sudoeste choveu com forte intensidade. Nas regionais Centro e Sul choveu com intensidade moderada. Nas demais áreas, não houve registro de chuva significativa.

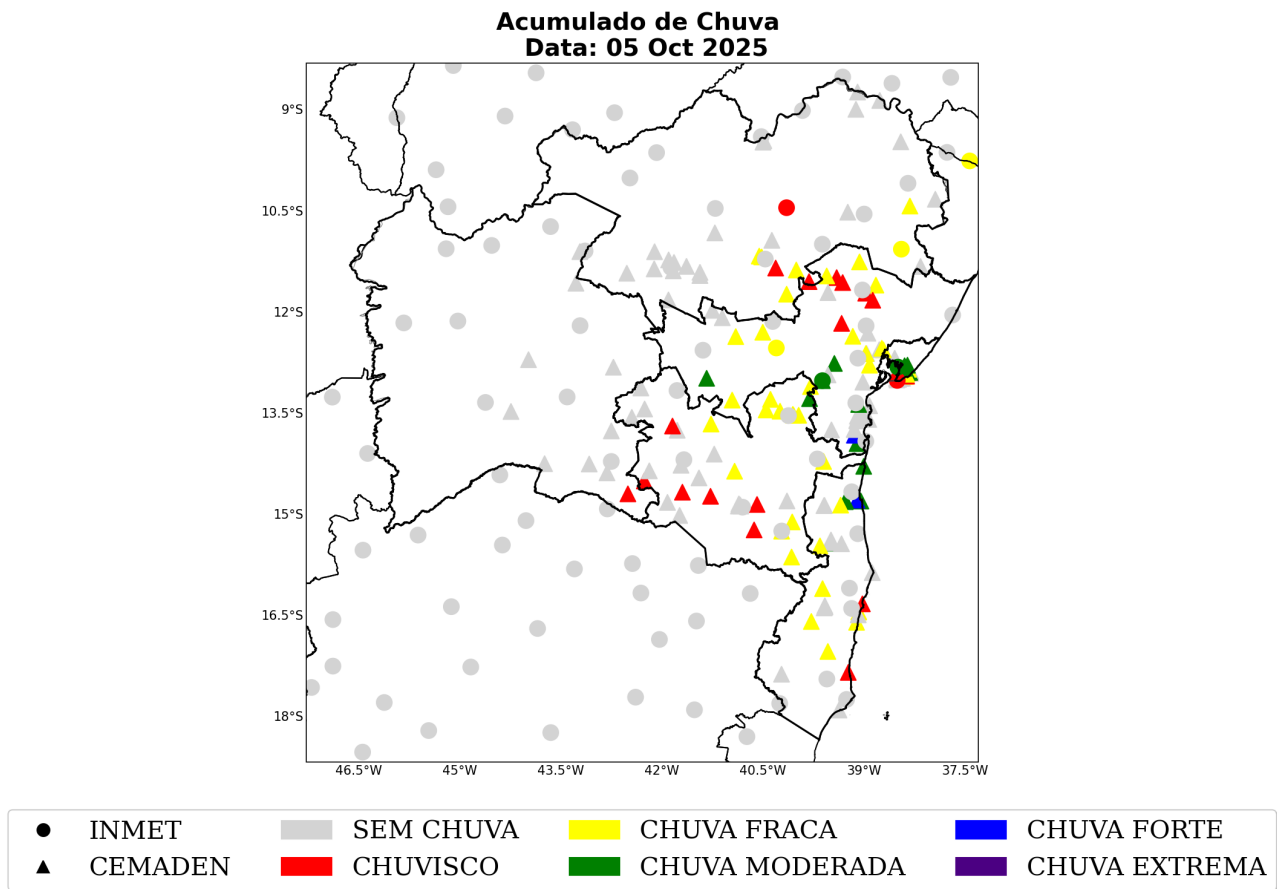
Figura 16: Acumulado diário de precipitação sobre a área de concessão da COELBA para o dia 05 de Outubro, baseado nas estações meteorológicas do INMET e CEMADEN.

No dia 05 de Outubro (Figura 16), nas regionais Centro e Sul choveu com forte intensidade. Nas regionais Metropolitana e Sudoeste choveu com intensidade moderada. Nas demais áreas, não houve registro de chuva significativa.

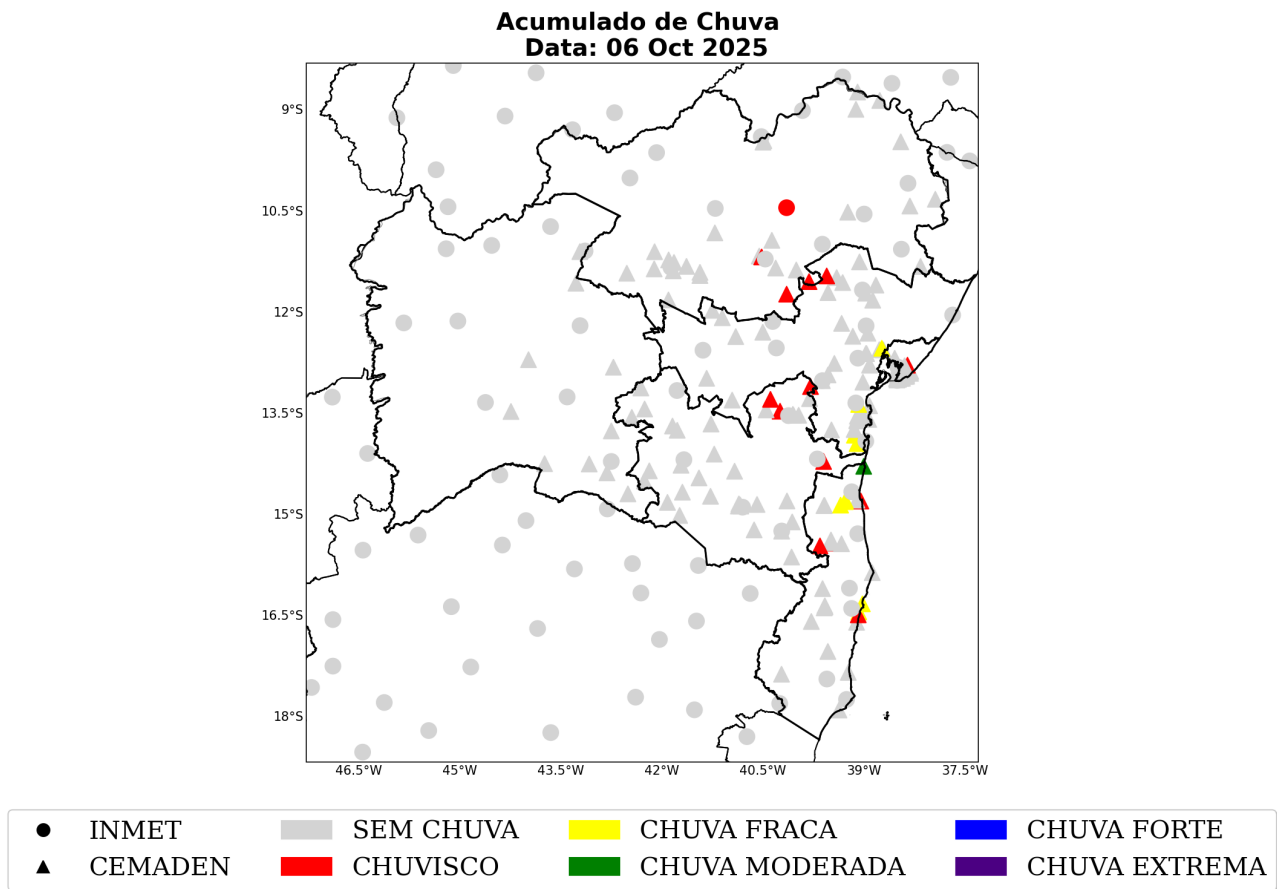
Figura 17: Acumulado diário de precipitação sobre a área de concessão da COELBA para o dia 06 de Outubro, baseado nas estações meteorológicas do INMET e CEMADEN.

No dia 06 de Outubro (Figura 17), nas regionais Metropolitana e Sudoeste choveu com intensidade moderada. Nas demais áreas, não houve registro de chuva significativa.

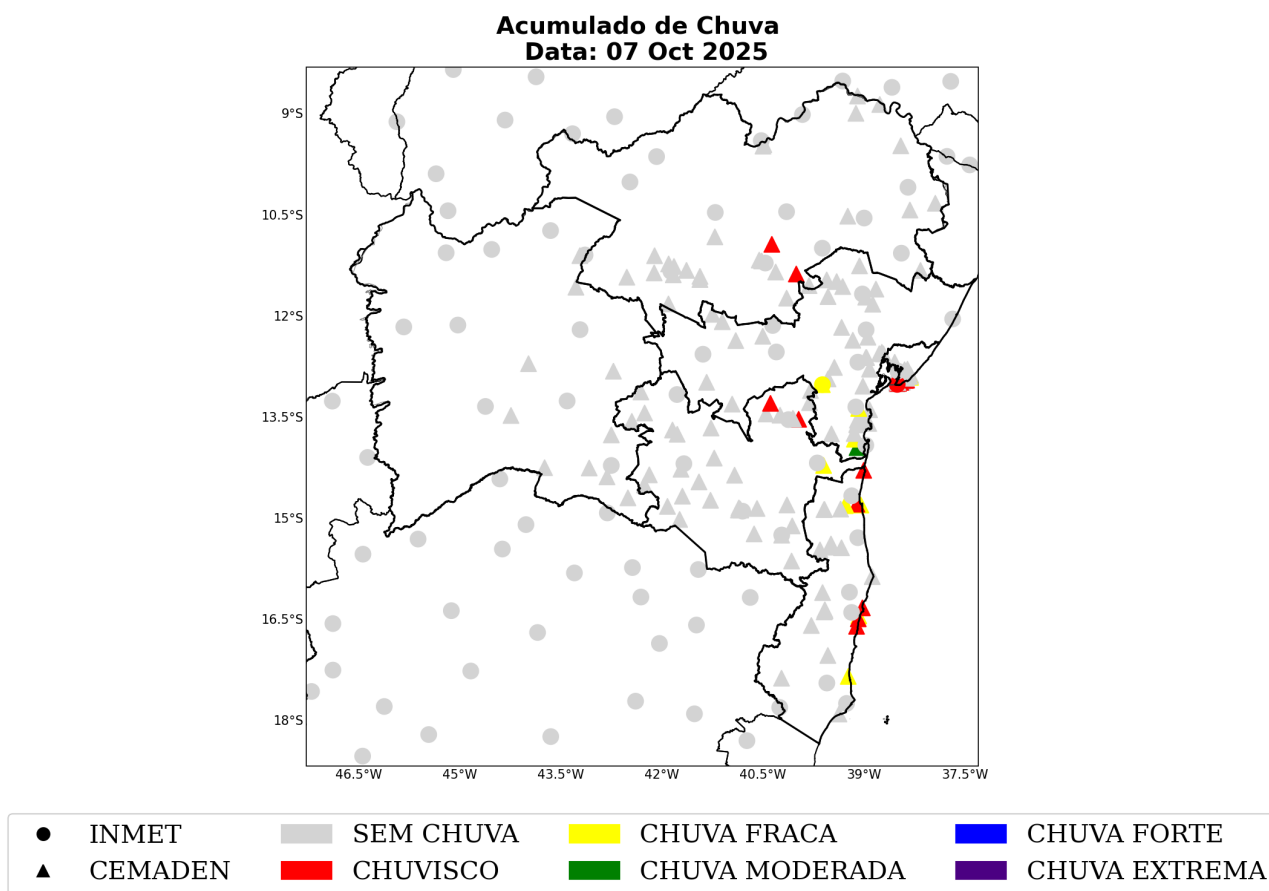
Figura 18: Acumulado diário de precipitação sobre a área de concessão da COELBA para o dia 07 de Outubro, baseado nas estações meteorológicas do INMET e CEMADEN.

No dia 07 de Outubro (Figura 18), nas regionais Centro e Metropolitana choveu com intensidade moderada. Nas demais áreas, não houve registro de chuva significativa.

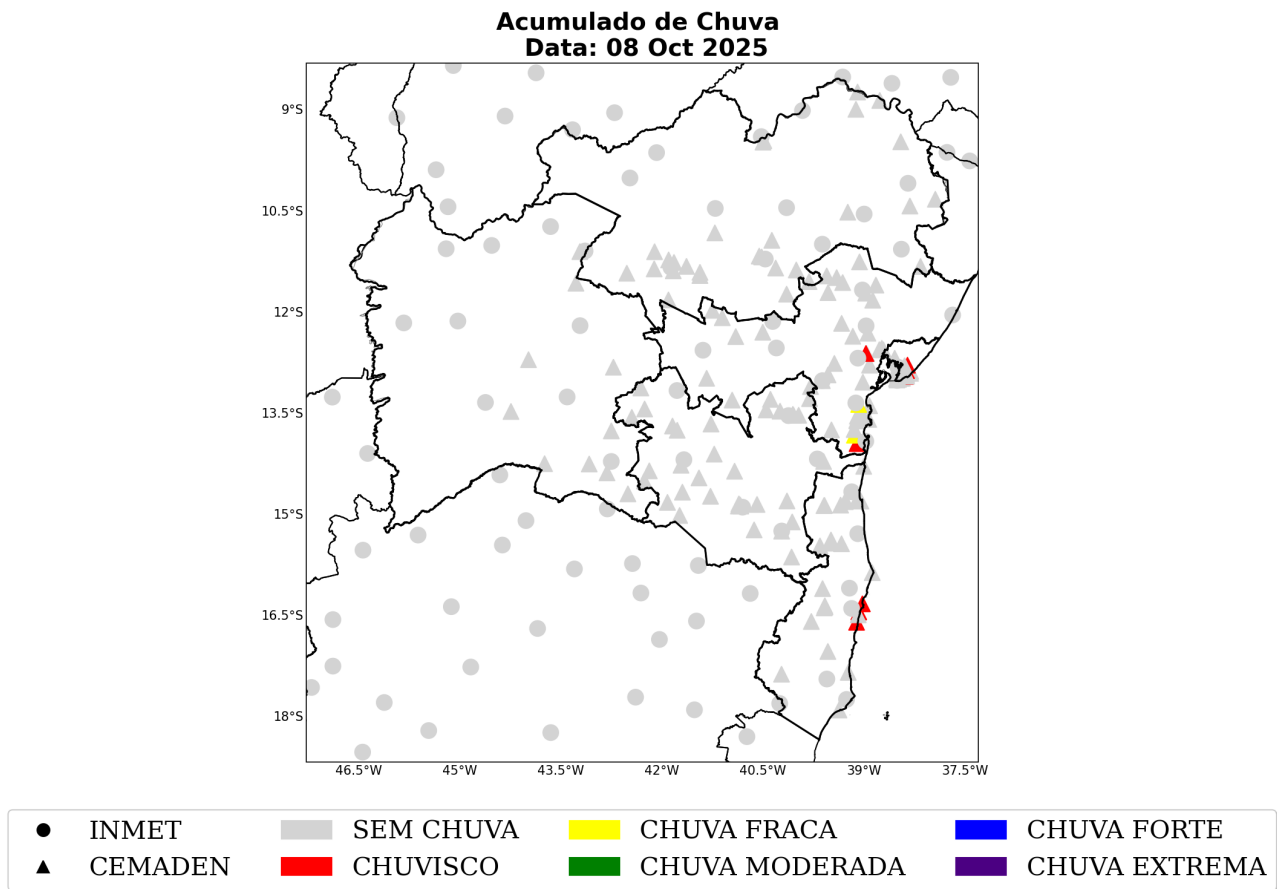
Figura 19: Acumulado diário de precipitação sobre a área de concessão da COELBA para o dia 08 de Outubro, baseado nas estações meteorológicas do INMET e CEMADEN.

No dia 08 de Outubro (Figura 19), não houve registro de chuvas significativas na área de concessão da COELBA.

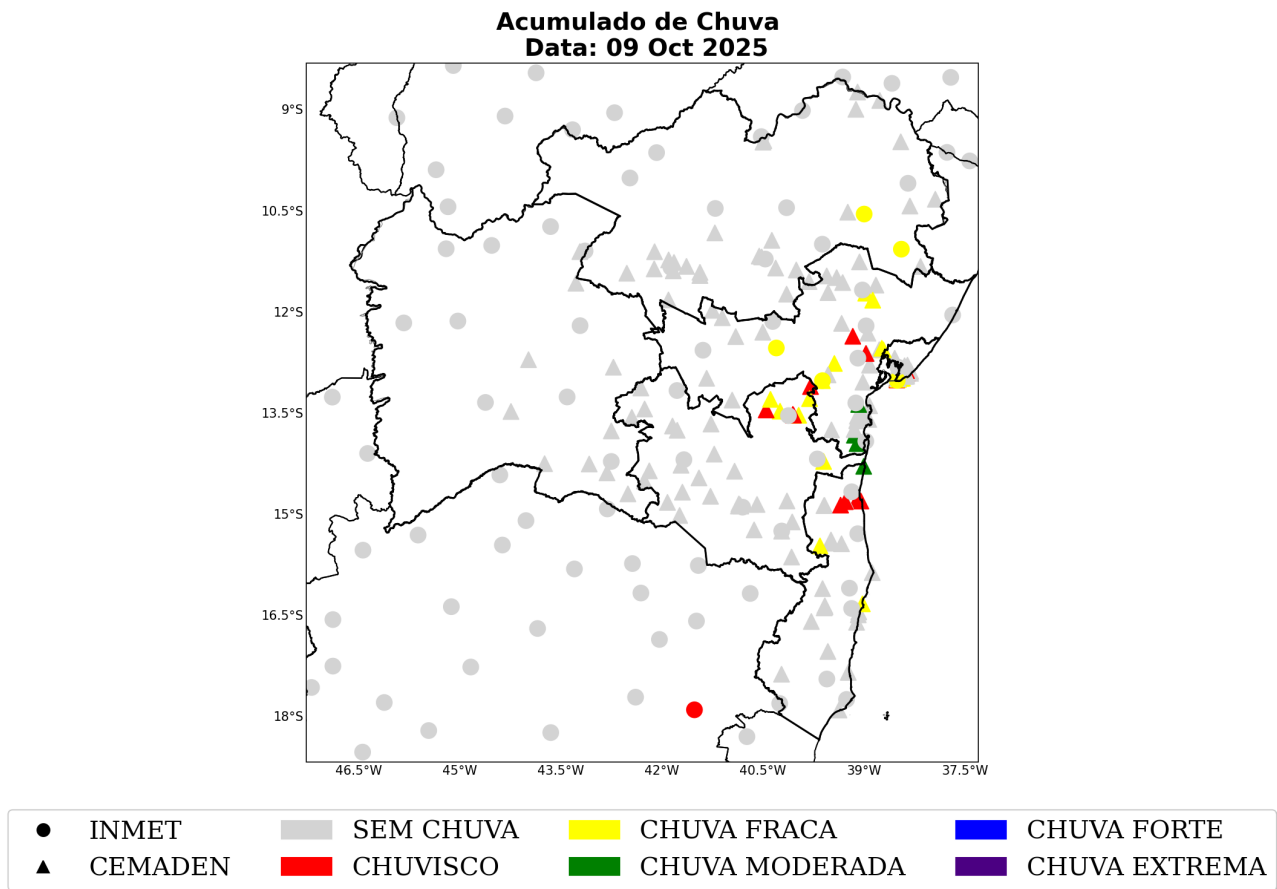
Figura 20: Acumulado diário de precipitação sobre a área de concessão da COELBA para o dia 09 de Outubro, baseado nas estações meteorológicas do INMET e CEMADEN.

No dia 09 de Outubro (Figura 20), nas regionais Centro e Sudoeste choveu com intensidade moderada. Nas demais áreas, não houve registro de chuva significativa.

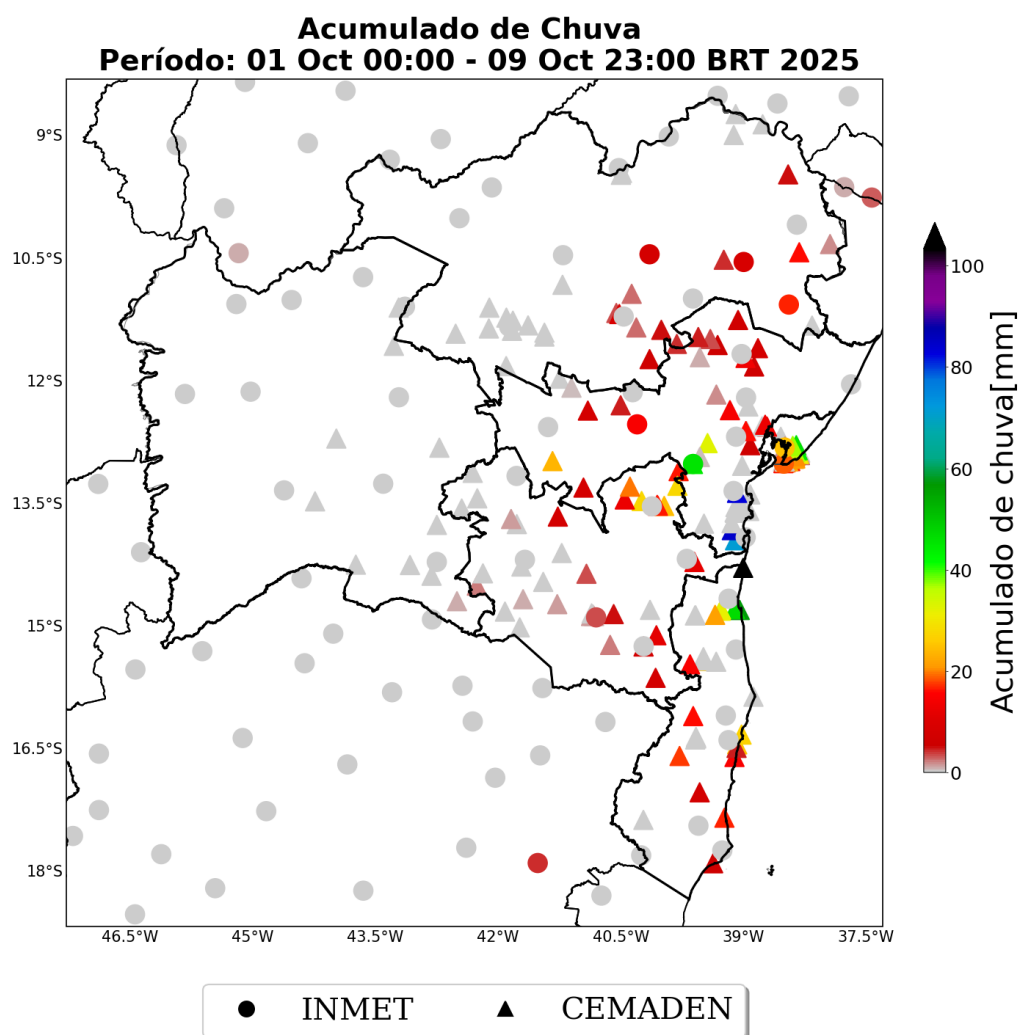
Figura 21: Acumulado de precipitação sobre o estado da Bahia para o período do evento (dias 01 a 09 de Outubro de 2025), baseado nas estações meteorológicas do INMET e CEMADEN.

A Tabela 2 mostra a chuva acumulada no período de 01 a 09 de Outubro de 2025 nos municípios sob concessão da COELBA. Destaca-se a ocorrência de acumulados de chuva de 103 mm no município de Itacaré, localizado na regional Sudoeste.

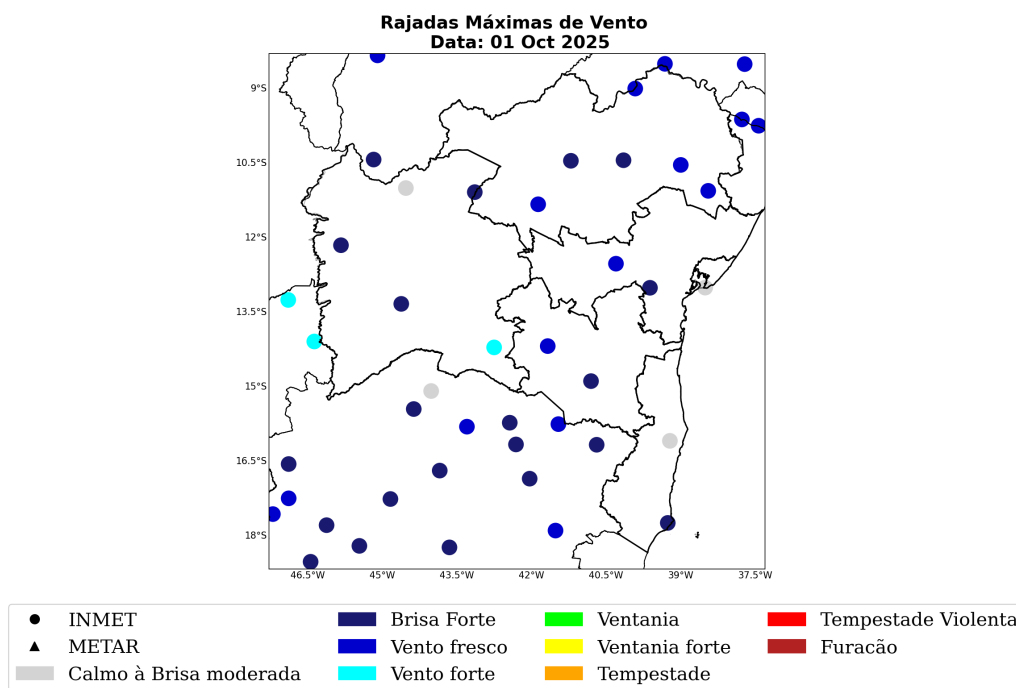
Figura 22: Máxima rajada de vento diária sobre a área de concessão da COELBA para o dia 01 de Outubro, baseado nas estações meteorológicas do INMET.

No dia 01 de Outubro (Figura 22) na regional Oeste foram registradas rajadas de vento com intensidade de vento forte. Nas regionais Centro, Norte e Sudoeste foram registradas rajadas de vento com intensidade de vento fresco. Na regional Sul foram registradas rajadas de vento com intensidade de brisa forte. Na regional Metropolitana foram registradas rajadas de vento com intensidade de até brisa moderada.
