# Relatório de Evidência de Expurgo por Interrupção em Situação de Emergência

Município de Ibicaraí

# Salvador, 18 de janeiro de 2021.

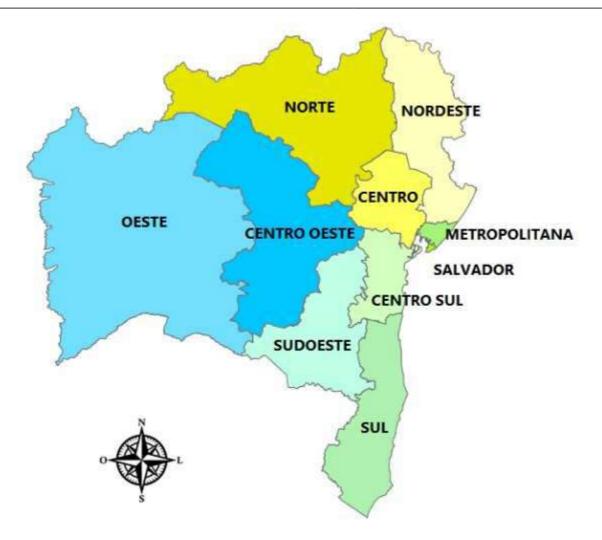
Figura 2 – Mapa de divisão dos setores da Coelba

A Coelba é dividida em 10 setores, este evento afetou o setor Sul.
