**i. Código único do relatório;**

26092024\_SEBASTIANOPOLIS\_DO\_SUL

### **iii. Descrição detalhada do evento, incluindo mapa geoeletrico e diagrama unifilar da região afetada;**

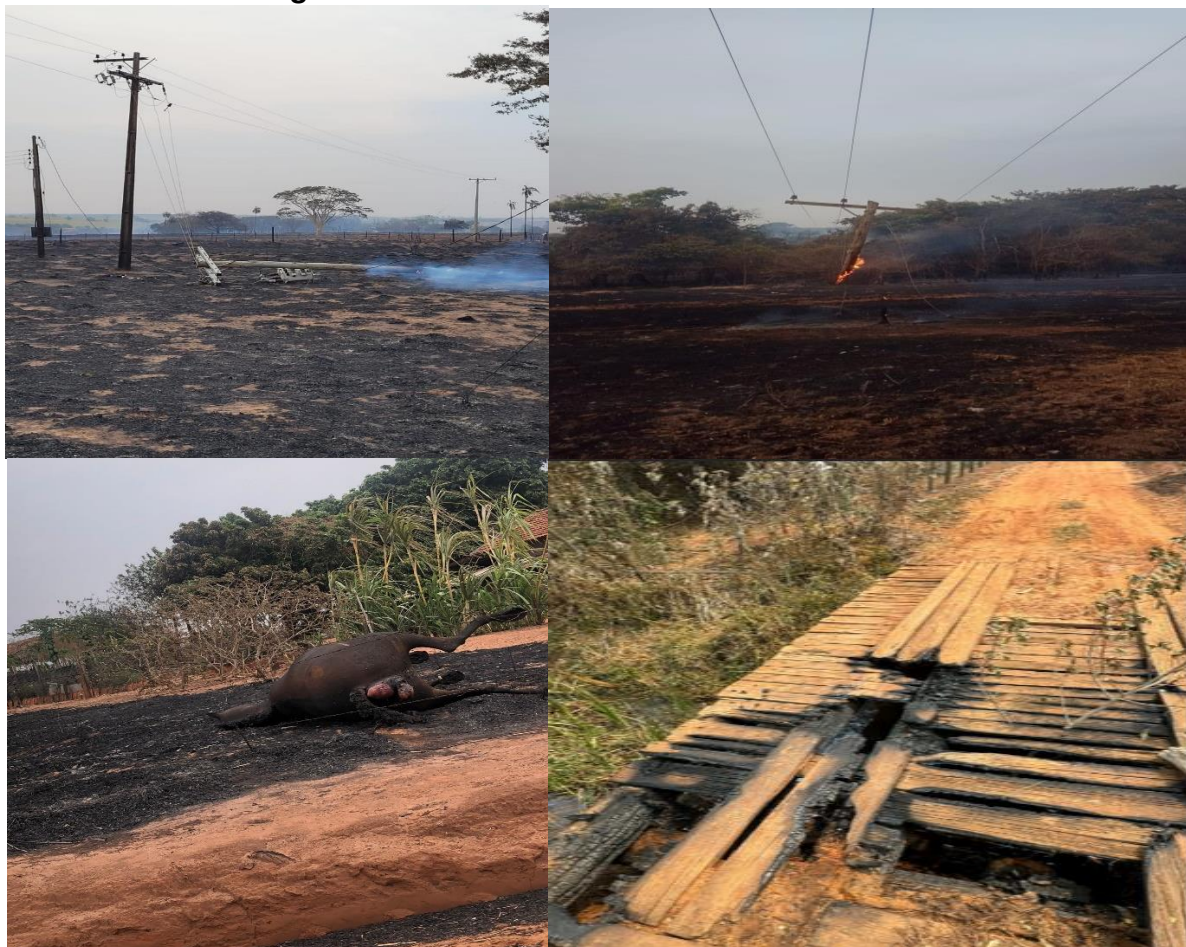
**Figura 5 – Fotos Ocorrência 2024- 1125956**

Desligamento do equipamento Religador NHA00295 devido queimada de grandes proporções ao longo da abrangência do mesmo.

A atuação imediata das equipes de restabelecimento foi impedida devido a diversos fatores, tais como, (i) intensidade das chamas e fumaça, (ii) tempo no qual a queimada permaneceu ativa e (iii) dimensão dos reparos a serem executados (figura 5 do item XVI).

Os maiores danos causados ao sistema elétrico foram postes de madeira queimados, estruturas primárias queimadas, cabos partidos, isoladores de porcelana avariados, transformadores de distribuição, todos estes ativos são imprescindíveis para o funcionamento do sistema elétrico de distribuição, ocasionados por queimadas de grandes proporções.

No restabelecimento do sistema foram usados todos os recursos do Núcleo Operacional Norte Paulista, sendo este composto por equipes de campo no atendimento das emergências. Foi necessário aguardar a liberação das rodovias de acesso as redes de energia e o fogo ser controlado para início dos restabelecimentos / reparos.

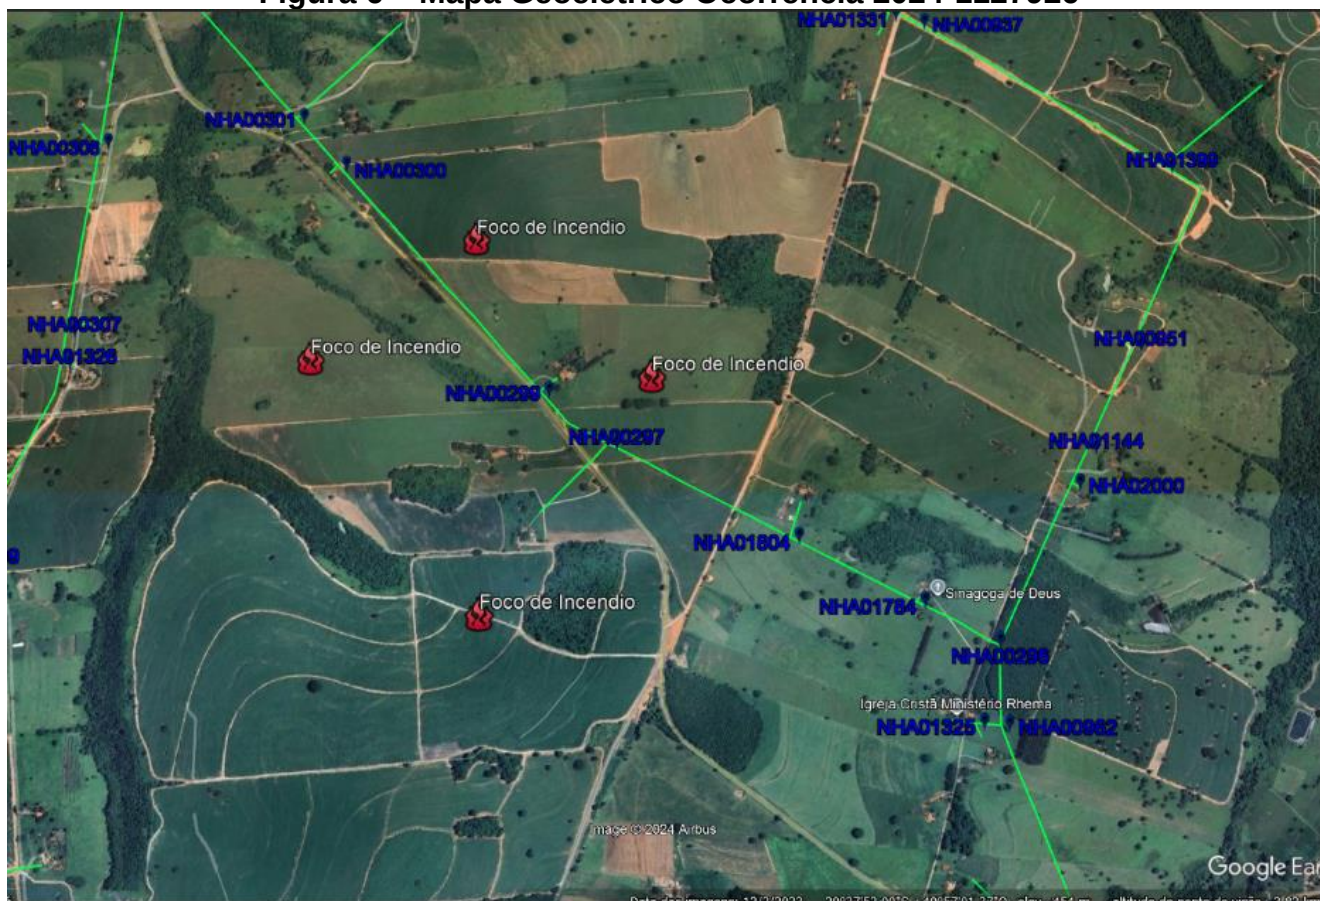
**Figura 6 – Mapa Geolétrico Ocorrência 2024-1127926**

O mapa geoelétrico está na figura 6 do item XVI.

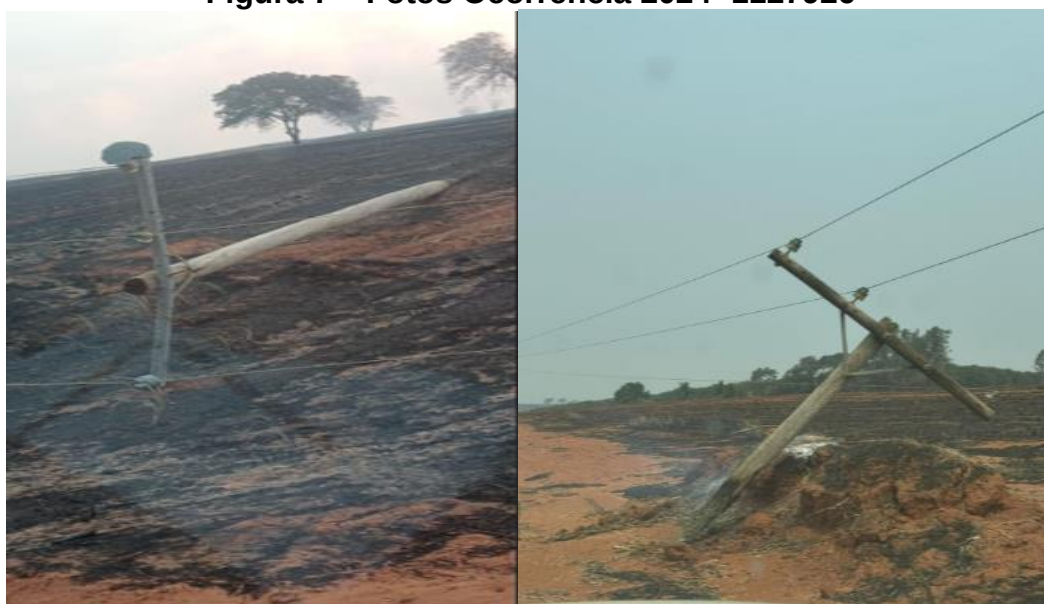
**Figura 7 – Fotos Ocorrência 2024- 1127926**

Desligamento do equipamento Religador NHA00295 devido queimada de grandes proporções ao longo da abrangência do mesmo.

A atuação imediata das equipes de restabelecimento foi impedida devido a diversos fatores, tais como, (i) intensidade das chamas e fumaça, (ii) tempo no qual a queimada permaneceu ativa, (iii) fluxo de caminhões tipo pipa da usina para conter o incêndio e (iv) dimensão dos reparos a serem executados (figura 7 do item XVI).

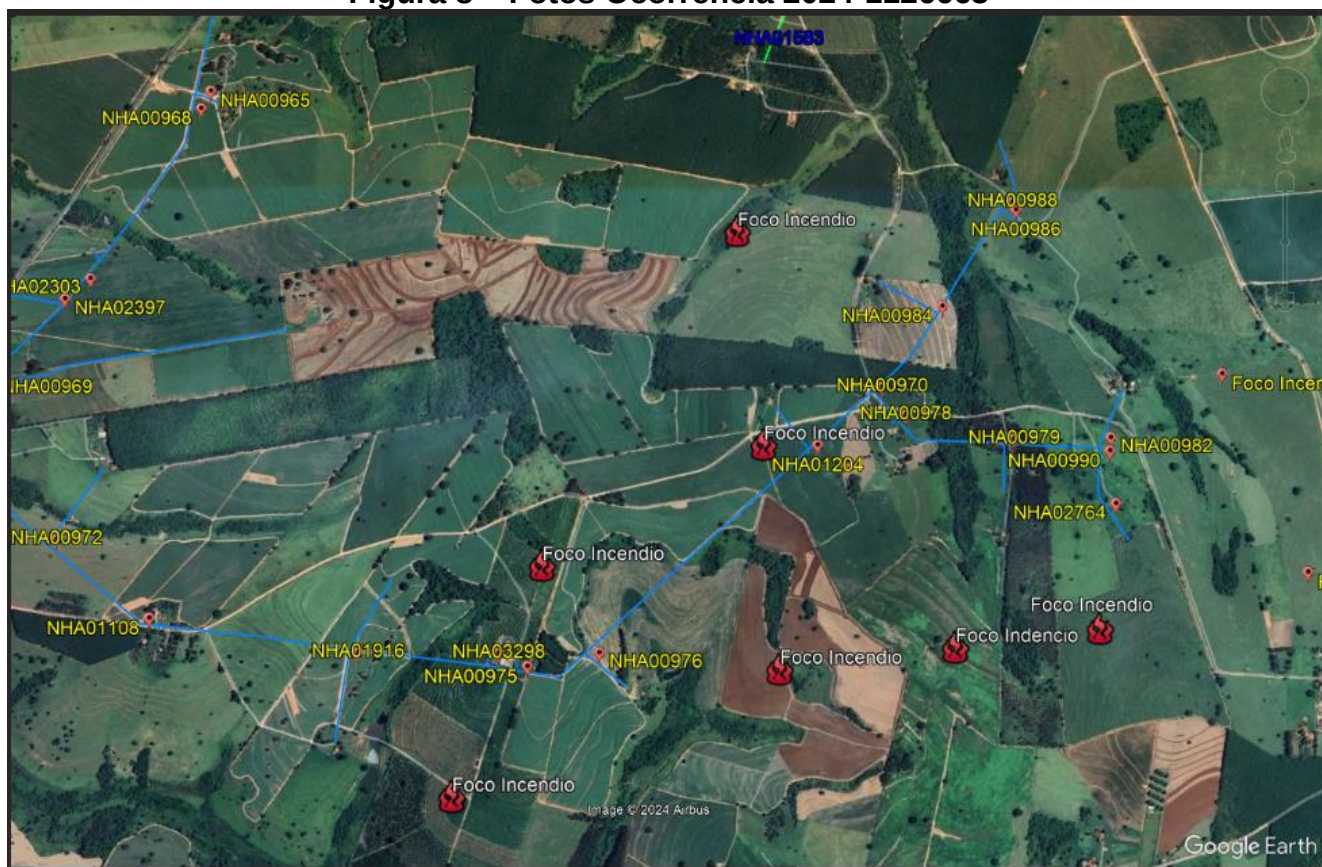
**Figura 8 – Fotos Ocorrência 2024-1126663**

O mapa geoelétrico está na figura 8 do item XVI.

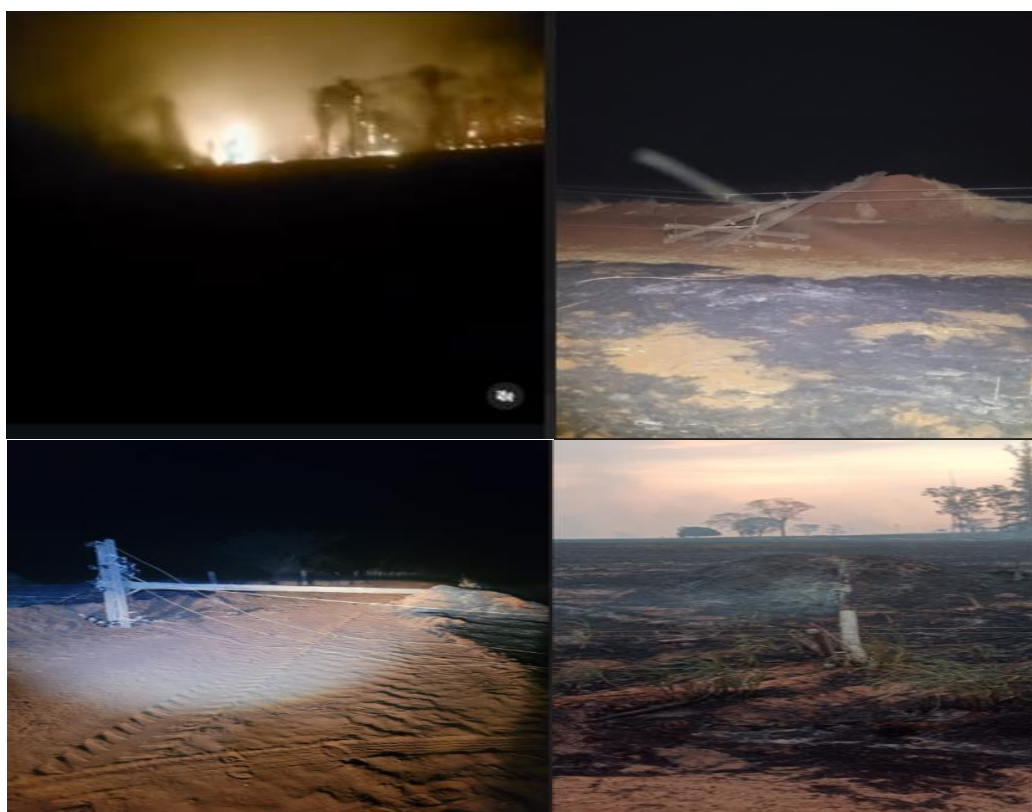
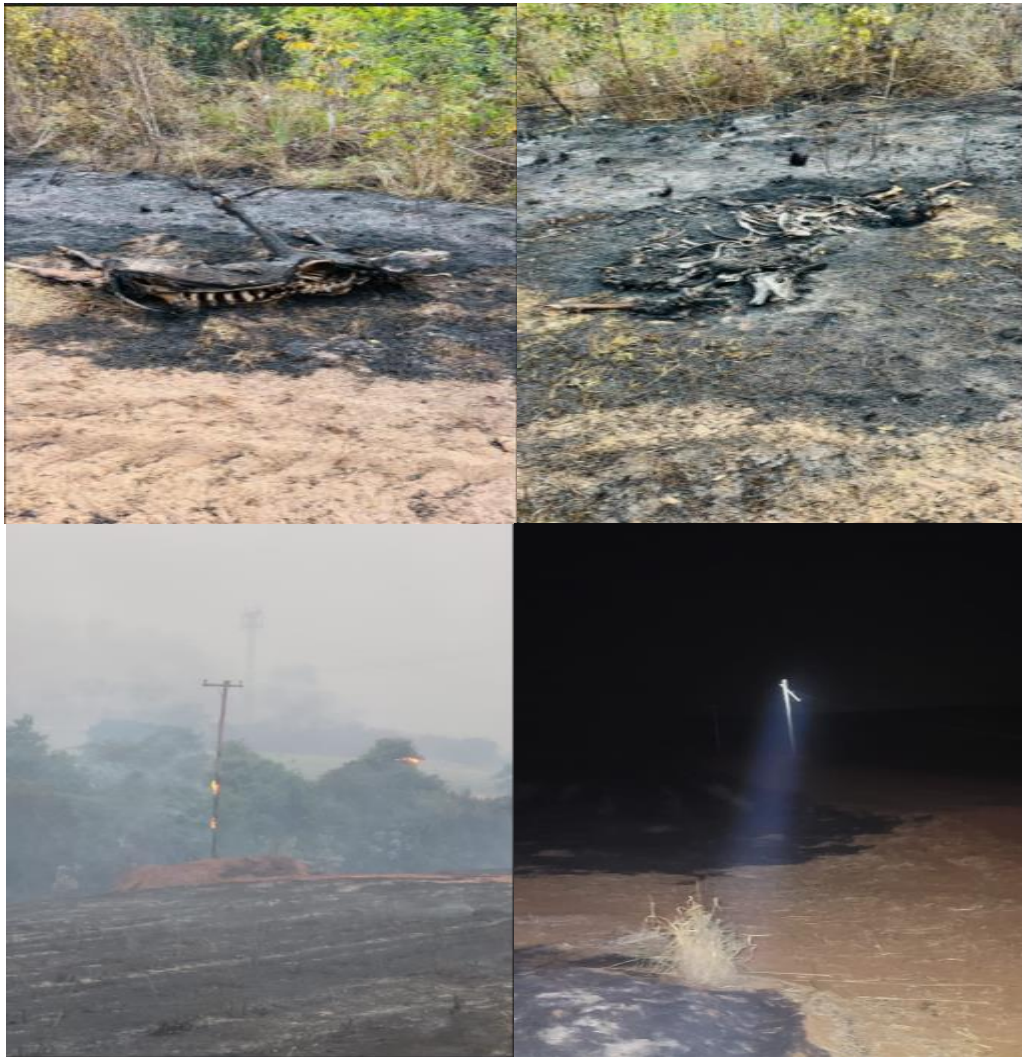
**Figura 9 – Fotos Ocorrência 2024- 1126663**

Desligamento da chave fusível NHA01108 devido queimada de grandes proporções ao longo da abrangência da mesma.

A atuação imediata das equipes de restabelecimento foi impedida devido a diversos fatores, tais como, (i) intensidade das chamas e fumaça, (ii) tempo no qual a queimada permaneceu ativa e (iii) dimensão dos reparos a serem executados (figura 9 do item XVI).
