01092024_Suzanapolis

iii. Descrição detalhada do evento, incluindo mapa geoelétrico e diagrama unifilar da região afetada;

iv. Descrição dos danos causados ao sistema elétrico, incluindo a relação dos equipamentos danificados e sua importância para o sistema.

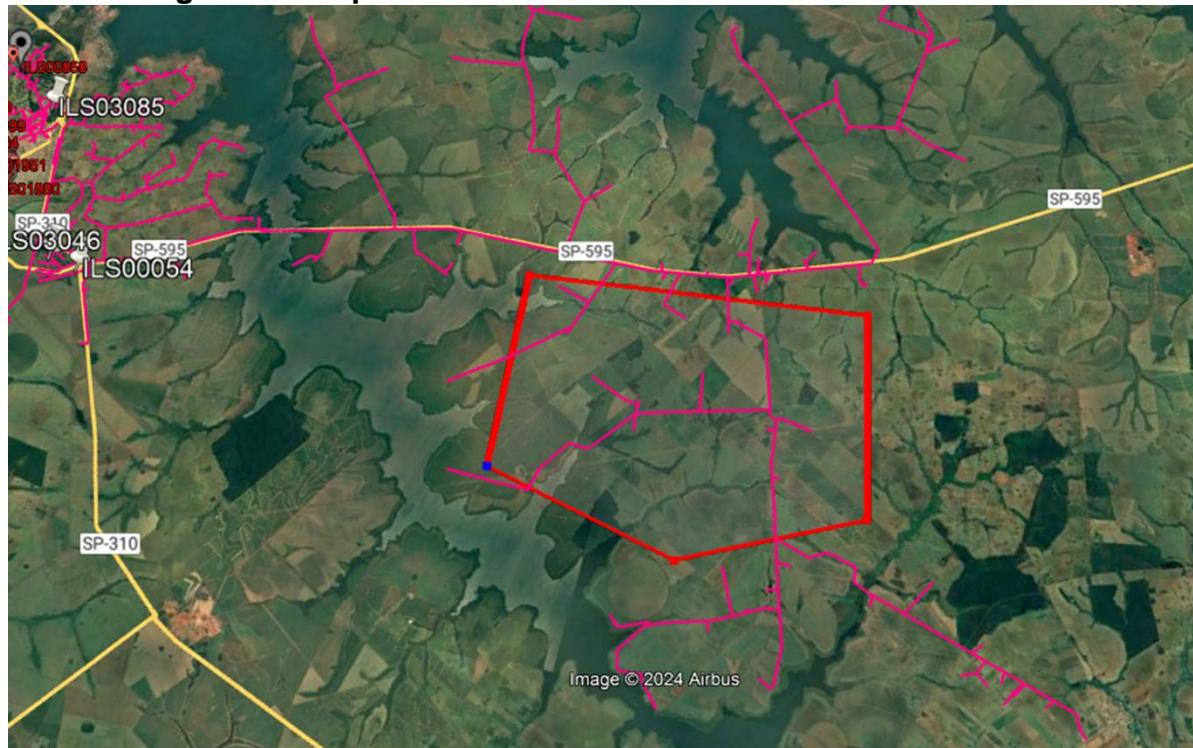
Figura 2 – Mapa Geoelétrico Ocorrência 2024-1072034

O mapa geoelétrico está na figura 2 do item XVI.

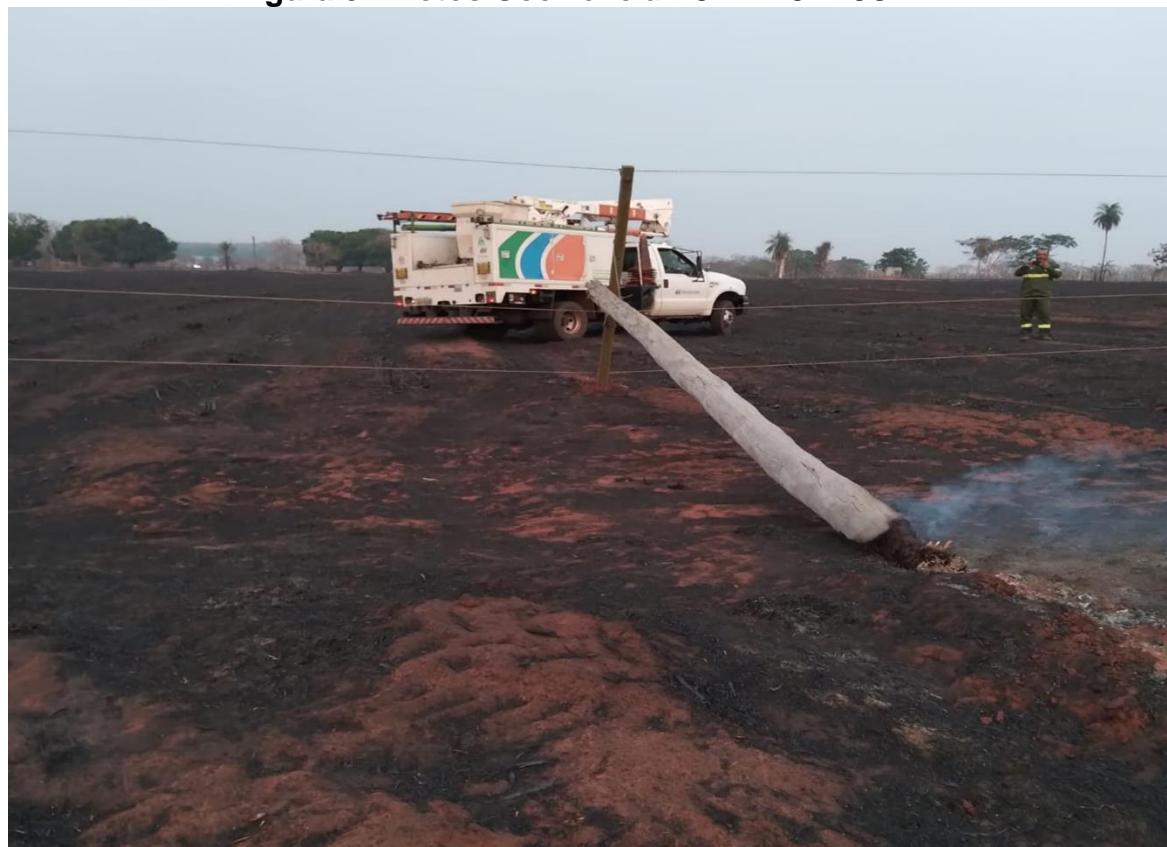
Figura 3 – Fotos Ocorrência 2024-1072034

Desligamento do equipamento Religador ILS00054 devido queimada de grandes proporções ao longo da abrangência do mesmo.

A atuação imediata das equipes de restabelecimento foi impedida devido a diversos fatores, tais como, (i) o fechamento das rodovias de acesso pela polícia rodoviária e DER próximas ao local das queimadas, (ii) intensidade das chamas e fumaça, (iii) tempo no qual a queimada permaneceu ativa e (iv) dimensão dos reparos a serem executados (figura 3 do item XVI).

Os maiores danos causados ao sistema elétrico foram postes de madeira queimados, estruturas primárias queimadas, cabos partidos, isoladores de porcelana avariados, todos estes ativos são imprescindíveis para o funcionamento do sistema elétrico de distribuição, ocasionados por queimadas de grandes proporções.

Nos restabelecimentos do sistema foram usados todos os recursos do Núcleo Operacional Oeste Paulista, sendo este composto por equipes de campo no atendimento das emergências. Foi necessário aguardar a liberação das rodovias de acesso as redes de energia e o fogo ser controlado para início dos restabelecimentos / reparos.

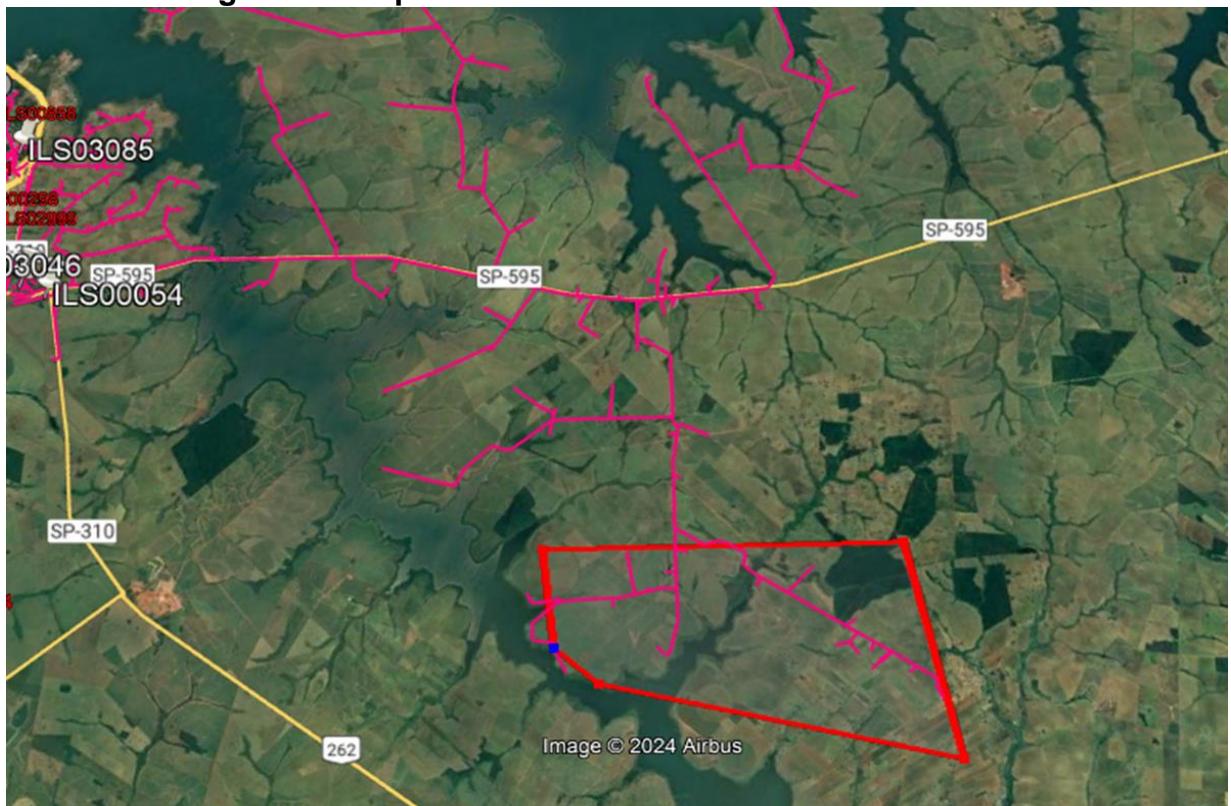
Figura 4 – Mapa Geoelétrico Ocorrência 2024-1067125

O mapa geoelétrico está na figura 4 do item XVI.

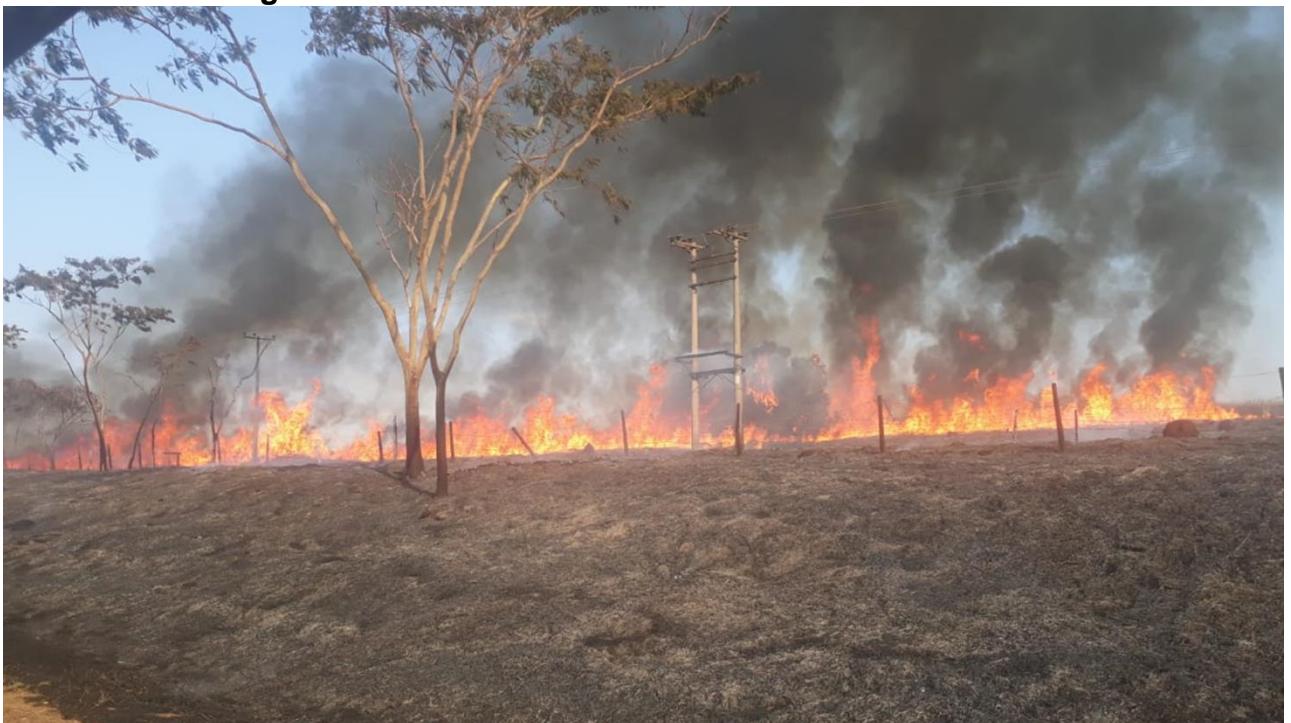
Figura 5 – Fotos Ocorrência 2024-1067125

Desligamento da chave fusível ILS01088 devido queimada de grandes proporções ao longo da abrangência da mesma.

A atuação imediata das equipes de restabelecimento foi impedida devido a diversos fatores, tais como, (i) o fechamento das rodovias de acesso pela polícia rodoviária e DER próximas ao local das queimadas, (ii) intensidade das chamas e fumaça, (iii) tempo no qual a queimada permaneceu ativa e (iv) dimensão dos reparos a serem executados (figura 5 do item XVI).
